# 令和元年台風第19号に伴う 土砂災害の概要

# 令和元年台風第19号による土砂災害概要

# 宮城県丸森町における土砂・洪水氾濫発生状況

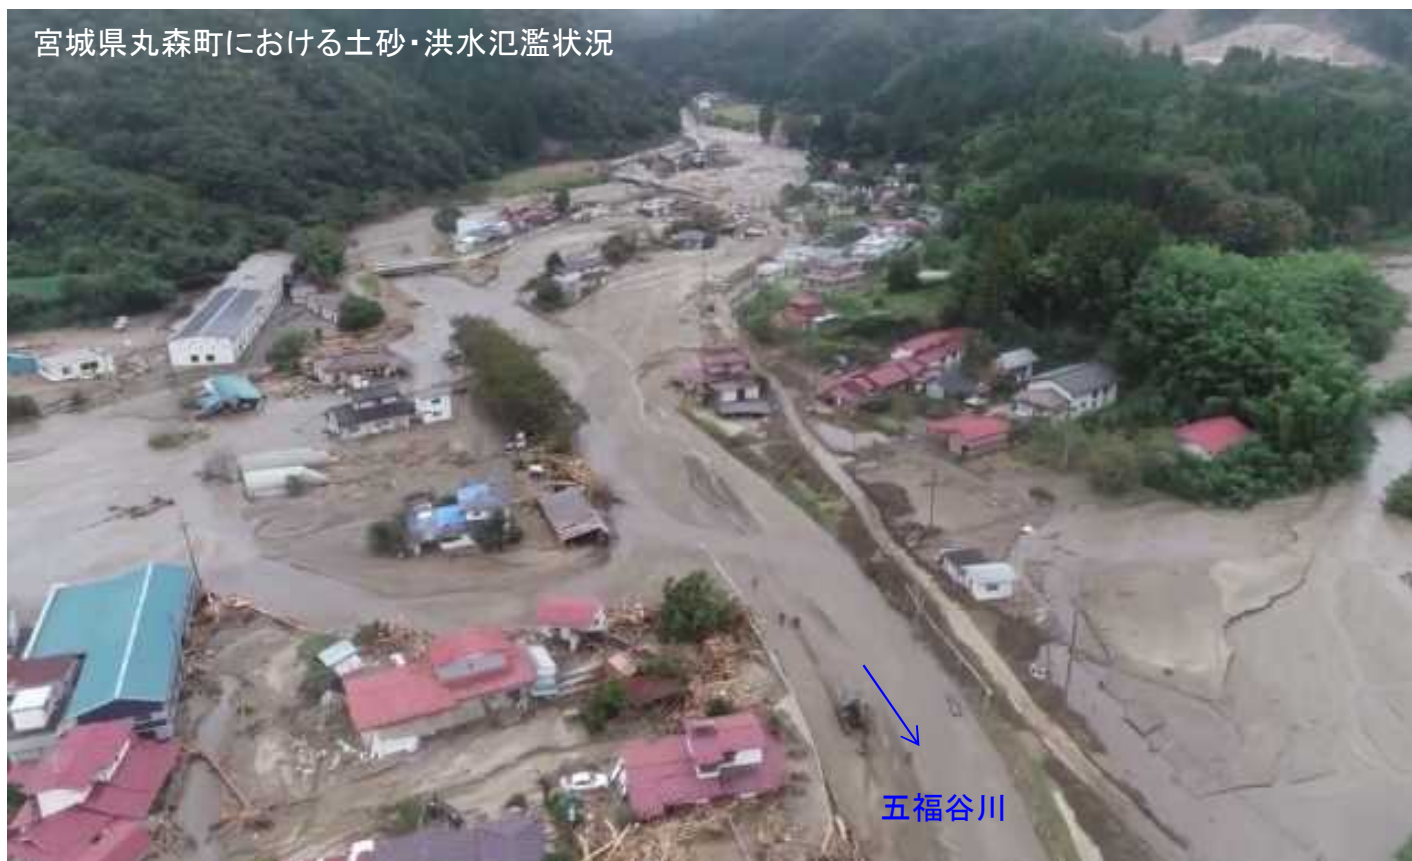
宮城県丸森町における土砂・洪水氾濫状況

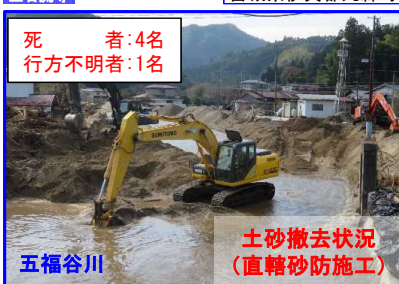
いぐ まるもりまち  
宮城県伊具郡丸森町

10/13

土石流等

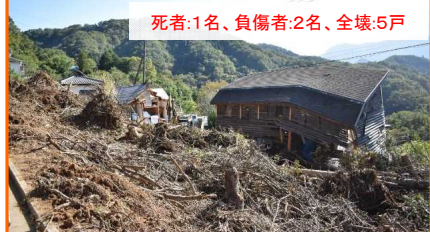
さがみはら みどり まぎの  
神奈川県相模原市緑区牧野

死者:1名、負傷者:2名、全壊:5戸

崩壊土砂撤去等の応急対応を実施中

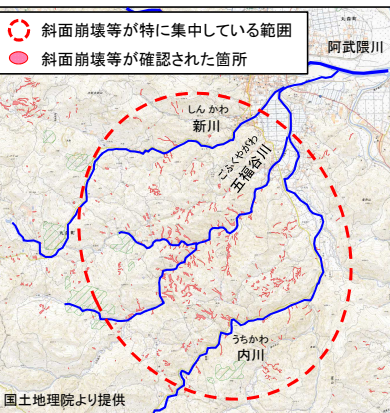
- 台風第19号に伴い宮城県丸森町を襲った豪雨により、阿武隈川水系内川流域において**土砂・洪水氾濫**が発生
- 内川流域内では、大小含め多数の崩壊が発生しており、五福谷川等の支川の比較的勾配の緩い区間において**土砂が河道を完全に埋そくし、大量の土砂が氾濫**
- 土砂・洪水氾濫発生個所では河道が土砂で埋そくするとともに、上流部には不安定土砂の堆積が認められることから、今後、中小出水による土砂流出により、再度氾濫被害が発生させる恐れ

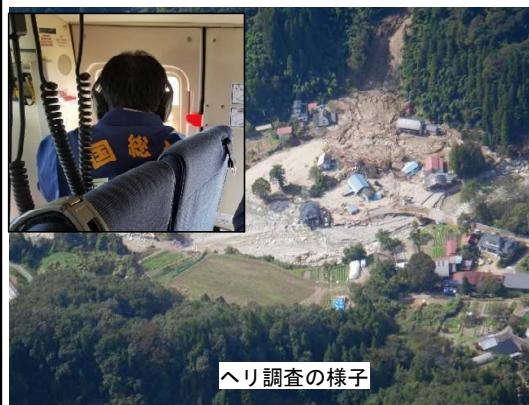
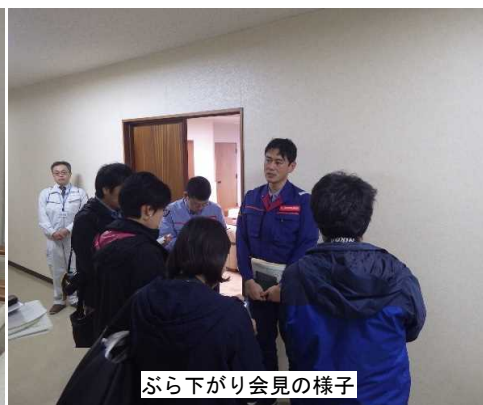
### ■土砂災害専門家による調査状況

- ・大規模な崩壊は確認されなかったものの、大小含**4**の多数の斜面崩壊があり、流域内に流出・堆積している状況。

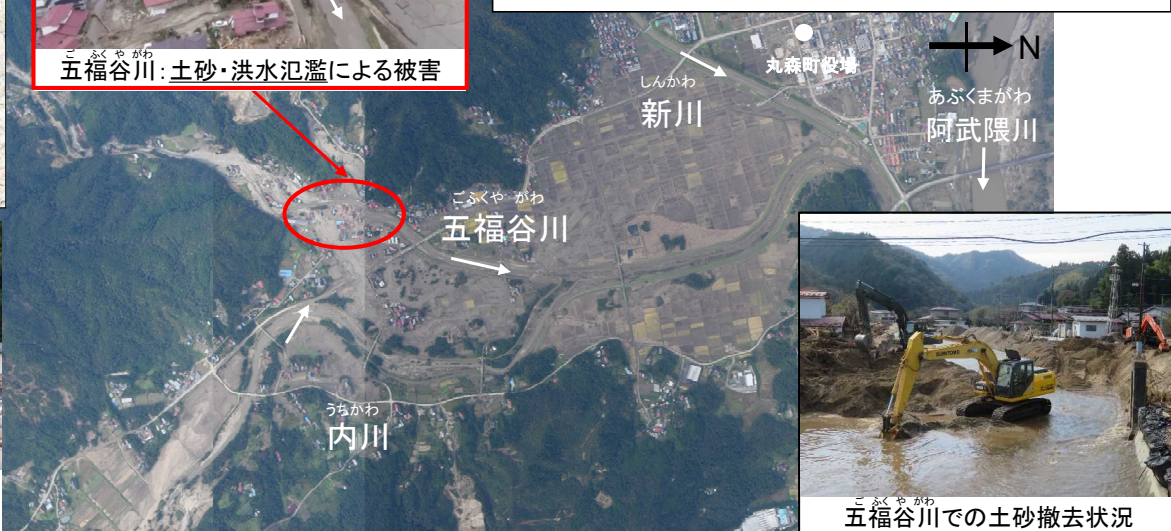
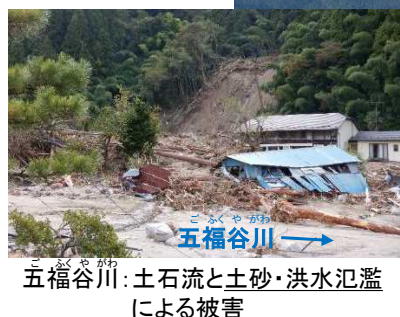
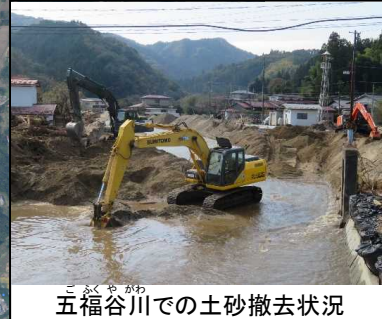
## 【国直轄による緊急的な砂防工事】

- 多数の崩壊等による不安定土砂が流域内に堆積、さらに土砂・洪水氾濫による河道の上昇・埋塞などに対し早急な対策が必要
- 緊急性があり、且つ、大規模で高度な技術力を要するもの等として国土交通大臣が実施
- 調査・計画・設計、用地取得等を進めて、新たに砂防堰堤等を整備

- 甚大な土砂災害が発生した宮城県丸森町の阿武隈川水系内川流域での土砂災害に対し、25日に県知事から国直轄による緊急的な土砂流出防止対策工事の要望。
- **国直轄による緊急的な砂防工事**についての10月29日(火)に実施することを決定。
- 10月30日(水)より、『強靱ワイヤーネット』の設置に向け、工事中の安全管理のための『ワイヤーセンサー』の設置は完了し、流路内の土砂撤去を実施中。

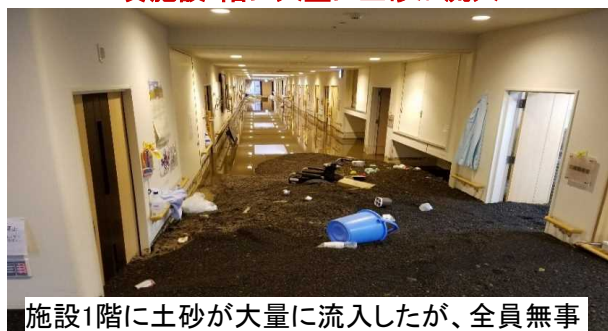
- 午前11時、土砂災害発生のおそれのある地区に避難勧告が発令され、その後、避難指示に切り替わった。
- 特別養護老人ホーム職員が**施設利用者を2階へ移動させた後**、近くの山から発生した**土石流が、施設の1階部分に流入**したが、利用者及び職員**全員難を逃れた**。
- 同施設は、**土砂災害警戒区域内**に存しており、作成していた**避難確保計画\***に基づき**日頃から避難訓練**を実施していた。

PM 8:00頃 施設1階に大量に土砂が流入

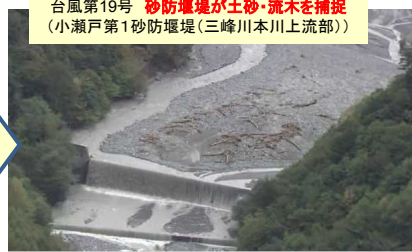
昭和36年災の出水の被害状況と今回の比較

砂防堰堤の整備により被害無し

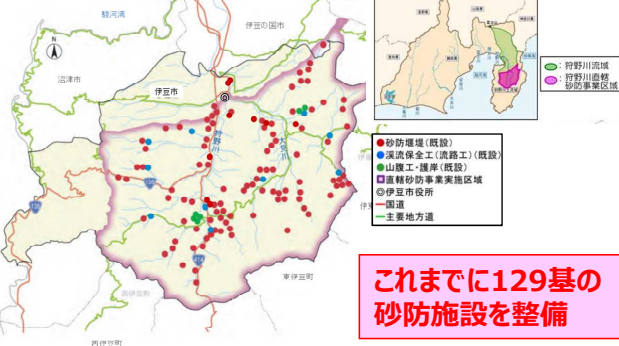
狩野川水系直轄砂防事業の整備状況

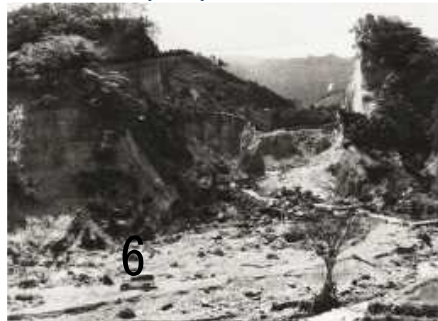
狩野川台風(S33)による被害(伊豆市)

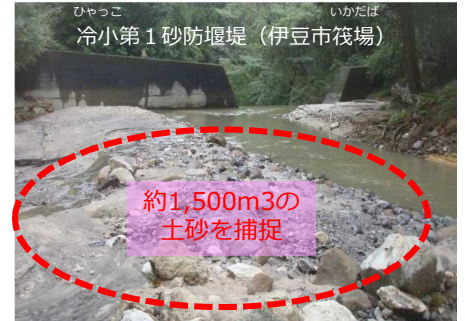
- 令和元年台風第19号により、狩野川流域では昭和33年の狩野川台風を超える豪雨が発生
- 一方、狩野川台風を契機に着手された直轄砂防事業によって整備された砂防堰堤等が効果を発揮し、流域内の被害発生を未然に防止

台風第19号豪雨に伴う流出土砂の捕捉状況
