# 令和元年台風第19号に伴う 土砂災害の概要

# 令和元年台風第19号による土砂災害概要

令和元年11月25日  
8:00時点 速報版

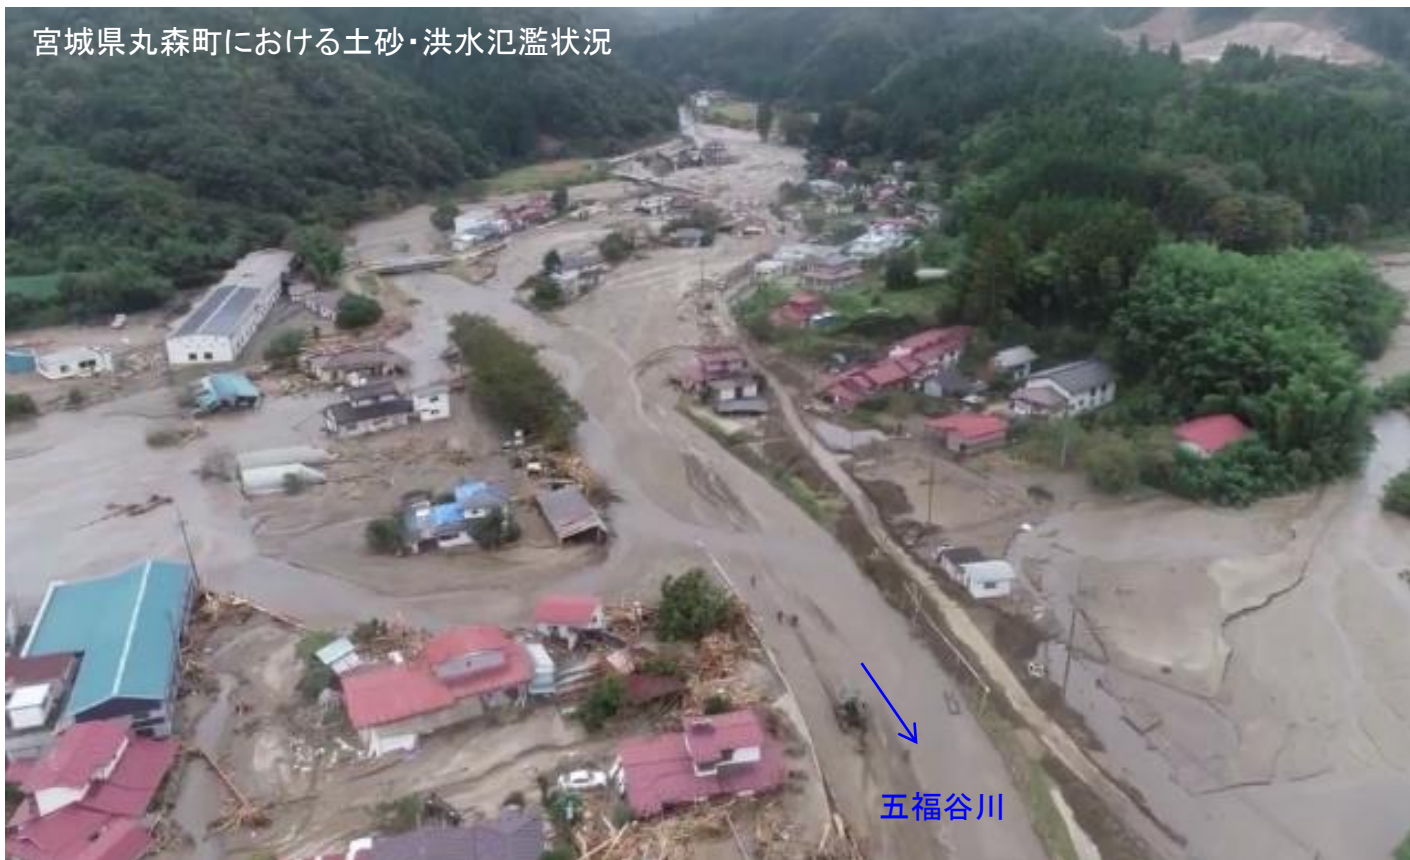
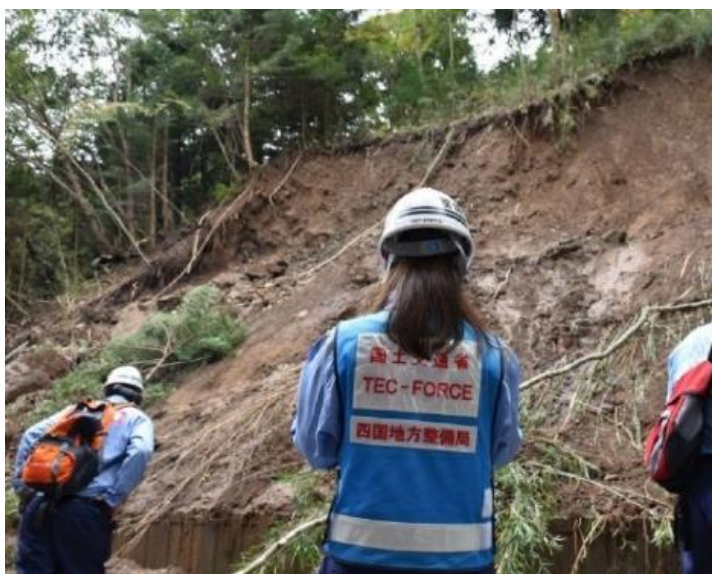
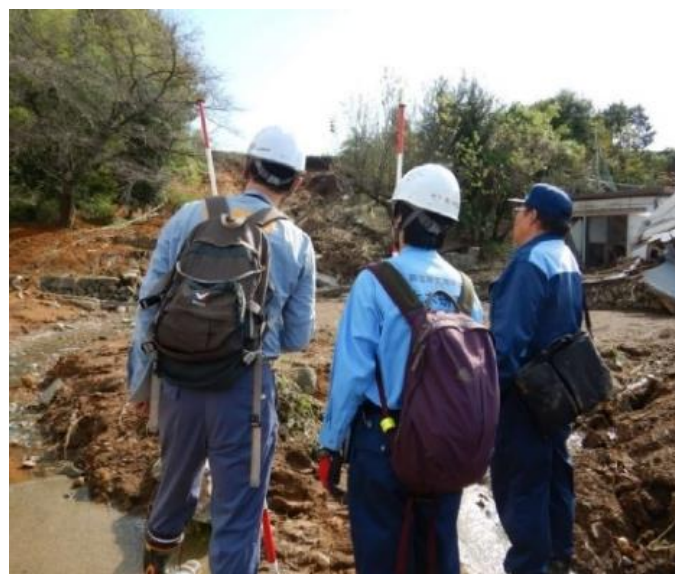
宮城県丸森町における土砂・洪水氾濫状況

TEC-FORCEによる被災状況調査

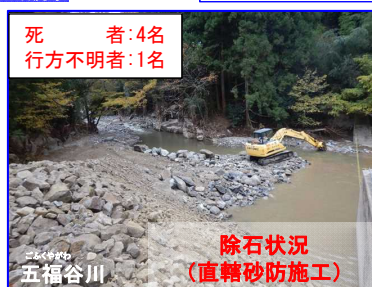
10/13

土石流等

いぐ まるもりまち  
宮城県伊具郡丸森町

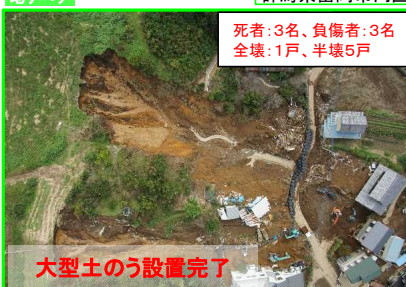
10/12

地すべり

とみおか たくみ  
群馬県富岡市内匠

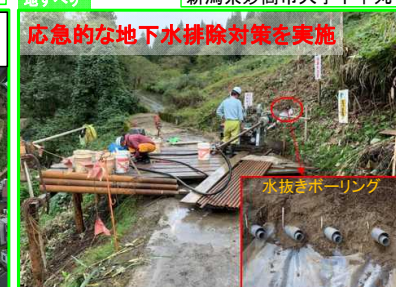
10/14

地すべり

みょうこう しもひらまる  
新潟県妙高市大字下平丸

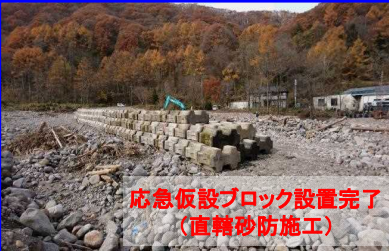
10/13

土石流等

あがつまぐんつまごいむら  
群馬県吾妻郡嬬恋村

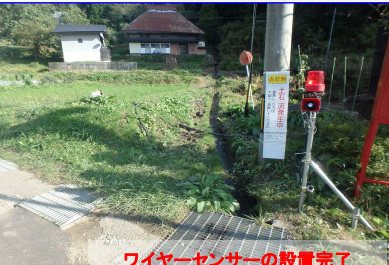
10/13

土石流等

きたあずみぐんおたりむら  
長野県北安曇郡小谷村

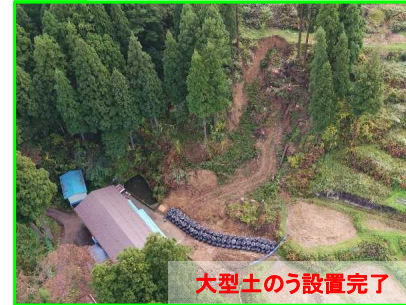
10/13

地すべり

いといがわ ひがしつか  
新潟県糸魚川市大字東塚

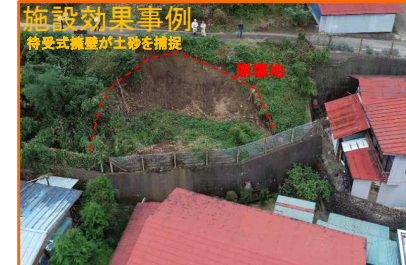
10/13

がけ崩れ

あんなか しもまた  
群馬県安中市下間仁田

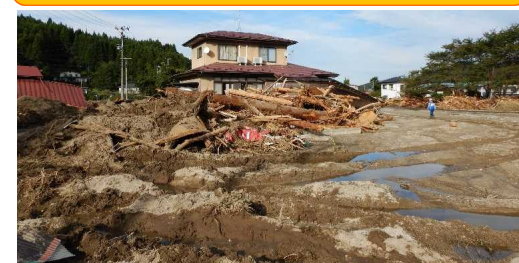
丸森町では、土砂・洪水氾濫により堆積した土砂等が障害となり、被害の把握や救援救助に時間を要した

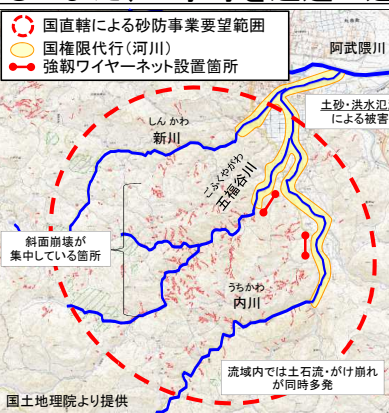
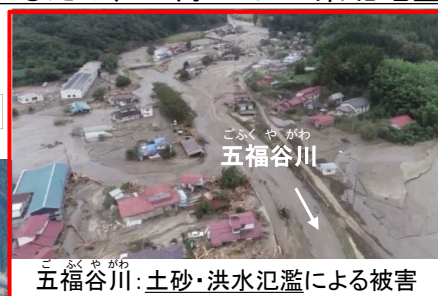
- 甚大な土砂災害が発生した宮城県丸森町の阿武隈川水系内川流域での土砂災害に対し、25日に県知事から国直轄による緊急的な土砂流出防止対策工事の要望
- **国直轄による緊急的な砂防工事**について10月29日(火)に実施することを決定
- 10月30日(水)より、『強靱ワイヤーネット』の設置に向け、工事中の安全管理のための『ワイヤーセンサー』の設置は完了し、流路内の土砂撤去を実施中
- また、工事等を迅速に進めるため、11月22日に東北地整仙台河川国道事務所に出張所を設置

- 【国直轄による緊急的な砂防工事】**
- 多数の崩壊等による不安定土砂が流域内に堆積、さらに土砂・洪水氾濫による河道の上昇・埋塞などに対し早急な対策が必要
  - 緊急性があり、且つ、大規模で高度な技術力を要するもの等として国土交通大臣が実施
  - 調査、計画・設計、用地取得等を進めて、新たに砂防堰堤等を整備

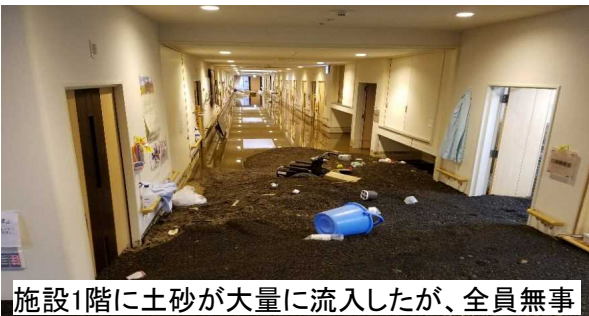
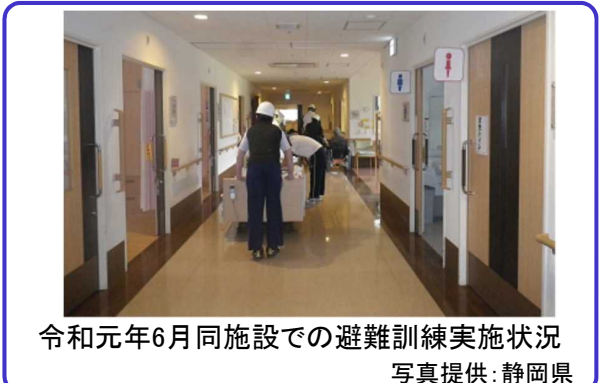
- 午前10時半頃の土砂災害警戒情報の発表後、**特別養護老人ホーム入所者を避難確保計画\*に従い、がけ側から2階へ移動**。さらに降雨が続き、近隣住民の声かけにより、**入所者全員を2階へ移動させた**。
- その後、近くの山から発生した**土石流**が、**施設の1階部分に流入**したが、利用者及び職員**全員難を逃れた**。
- 同施設は、**土砂災害警戒区域内**に存しており、作成していた計画に基づき**日頃から避難訓練\*を実施**していた。

- 【災害の経緯】令和元年10月12日
- AM10:37 土砂災害警戒情報発表  
**がけ側の入所者を2階へ移動**
  - AM11:00 避難勧告発令
  - PM 1:15 避難指示発令
  - PM 7:30頃** 近隣住民からの声かけ  
**入所者及び職員全員2階へ避難**
  - PM 8:00頃** **施設1階に大量に土砂が流入**

日頃の訓練の成果

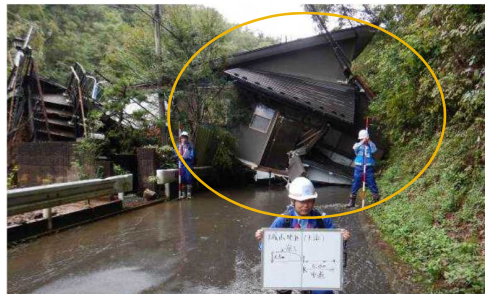
- 相模原市緑区において、7時20分に**土砂災害警戒情報が発表**され、**緊急速報メールにより配信**された。
- その後、緑区川尻を含む地域に、7時30分に**避難勧告が発令**された。
- 緑区川尻に住む夫婦の自宅は、土砂により押し流されたが、**事前に友人宅に避難を行っており、難を逃れた**。

- 【災害の経緯】令和元年10月12日
- AM 7:20 土砂災害警戒情報発表  
緊急速報メールによる同情報配信
  - AM 7:30 避難勧告発令
  - PM 2:00頃** 緑区川尻地区に住む夫婦は、**友人宅に避難**
  - PM 5:20 避難指示に切り替え
  - PM 9:30頃** **自宅が土砂により押し流された**

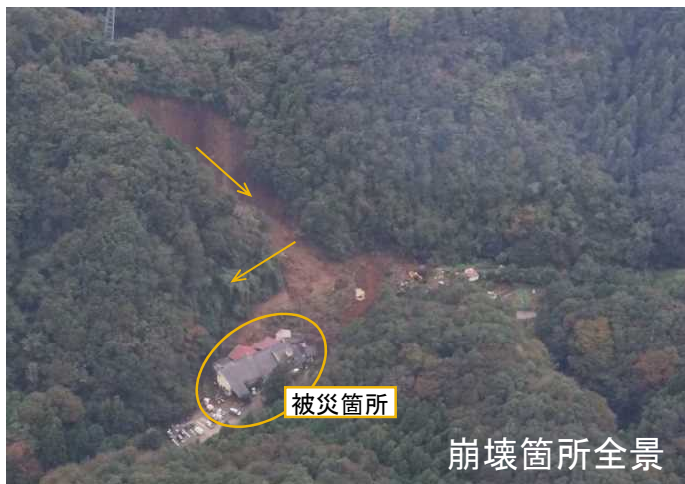
被災箇所及び土砂災害警戒区域等指定状況

■ 土砂災害警戒区域  
■ 土砂災害特別警戒区域
