下水道工事における安全対策の徹底（その1）について （令和2年4月4日福岡県福岡市発注の工事に伴う死亡事故）

下水道工事におけるはさまれ事故 (R2.4.4 福岡県福岡市)

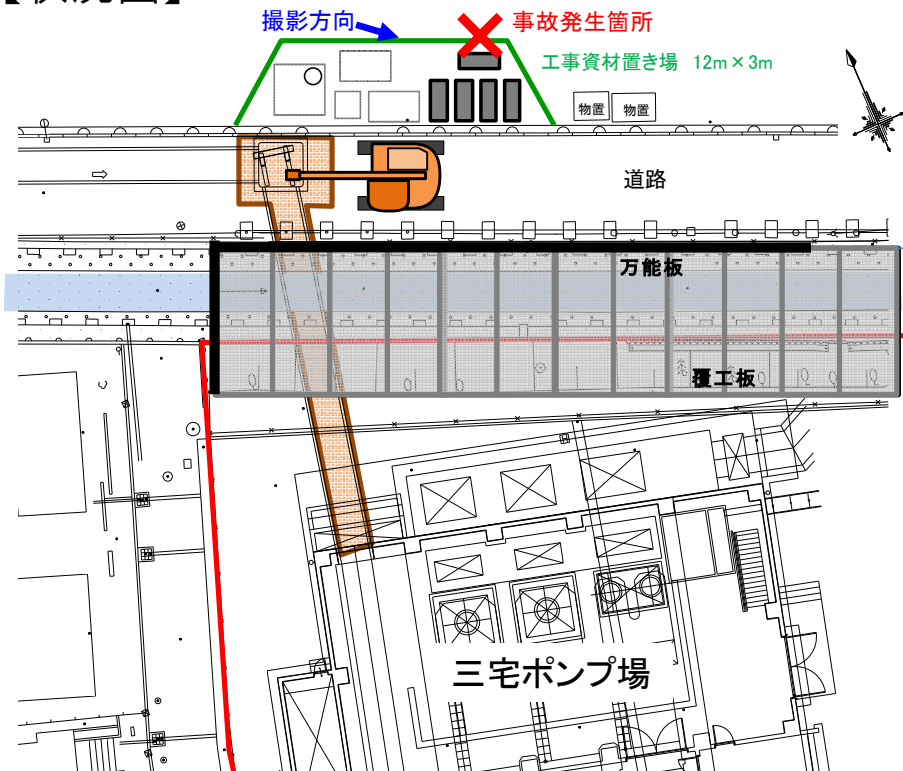
【状況図】

- 発生日 : 令和2年4月4日(土) 午前11時30分頃
- 発生場所 : 福岡市南区三宅
- 報道 : あり
- 工事概要 : 流入管築造工事及び場内整備工事
- 事故内容 : 推進工法による雨水管路の布設工事において、クレーンで雨水管を木製角材の上に下ろした後、転倒防止対策をしていなかった雨水管が転倒し、作業員が雨水管と工事用フェンスにはさまれたことで死亡した。
