事務連絡  
令和2年11月18日

国土交通省水管理・国土保全局下水道部  
下水道事業課事業マネジメント推進室課長補佐

## 下水道工事における安全対策の徹底（その4の2）について （令和2年7月31日山口県岩国市発注の工事に伴う死亡事故）

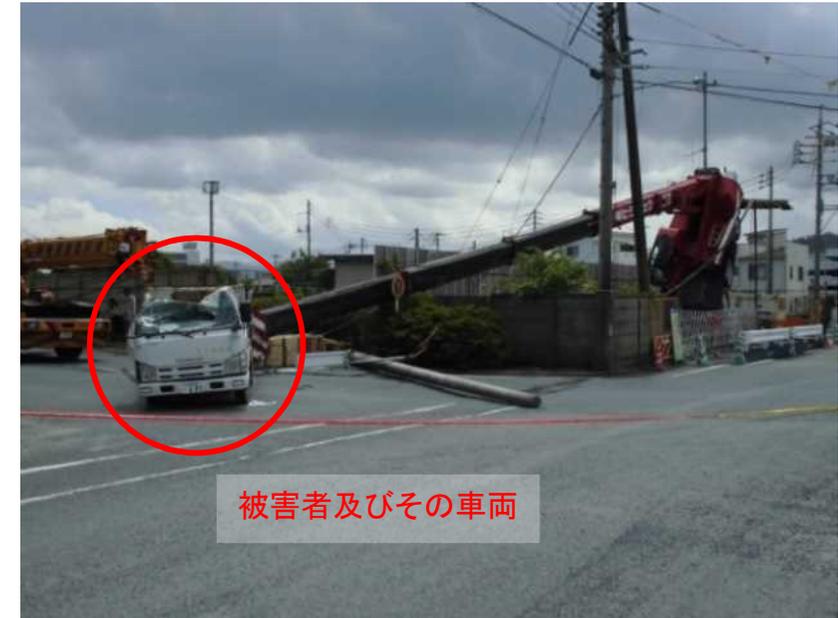
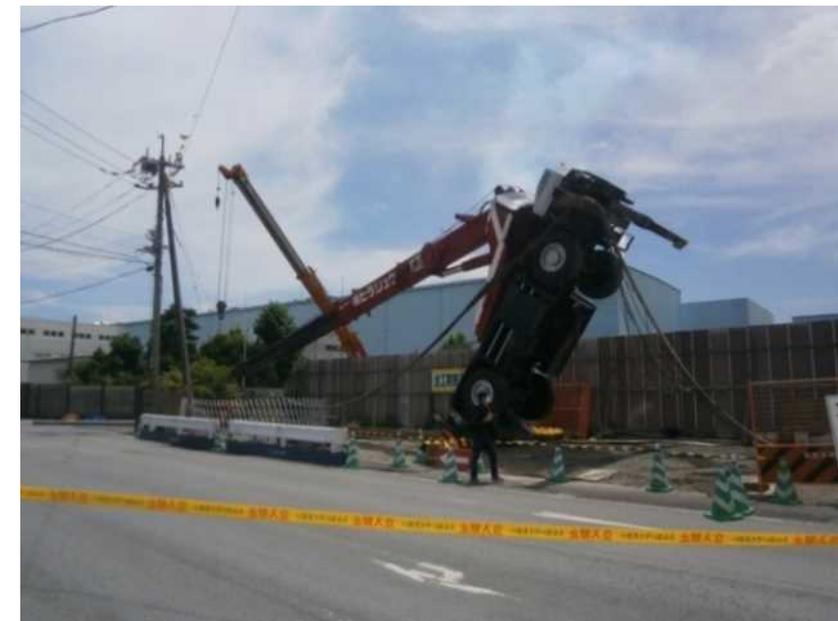
## 【状況写真】

- ・ クレーン車の過負荷防止装置を切って作業を行った
- ・ 鋼矢板を下ろす作業（片付け）の作業計画書が無く、作業手順が不明確だった

- ・ 到達立坑の施工前に障害物の有無を確認するため、鋼矢板の試験打ちを実施した。
- ・ 確認作業が終了したため、鋼矢板を片付けるためにバイブロハンマから鋼矢板を切り離し、子フックで吊った鋼矢板をラフテレーンクレーン（25t吊）の正面に接地後、親フックでバイブロハンマを吊ったままブームを前方へ倒しながら子フックのワイヤーを下ろし始めた。
- ・ 過負荷防止装置を切って作業していたため、定格荷重を超えてもラフテレーンクレーンの動作が停止せず、鋼矢板を下ろす途中に前方へ転倒した。転倒した際に前方の工場出入口道路から出てきた2tトラックの運転席上部にブーム先端が直撃し、運転手（第三者）1名が死亡した。

- ・ クレーンを使用する作業は全て作業計画書を作成し、それに基づき作業することを徹底するとともに、KY活動においても教育を行う。  
また、職種ごとにベストを着用し、作業従事者の安全意識を向上させる。
- ・ 作業開始前に過負荷防止装置の点検を行い、過負荷防止装置を解除できないように解除キーは外し、元請事務所に保管する。
- ・ 入場前に機械に改造が加えられてない旨を誓約書で確認する。

- ・ 職員に対して安全管理の注意喚起を実施。
- ・ 当該受注者に対して、事故再発防止計画書を提出させ、安全管理を徹底する。
- ・ 現場に出向くときは、2名以上で現場の安全管理を確認する。
