道路上の下水道工事や維持管理作業における安全管理の徹底について （墜落・転落による死亡事故）

下水道工事における墜落・転落事故（R2.1.24 愛知県刈谷市）

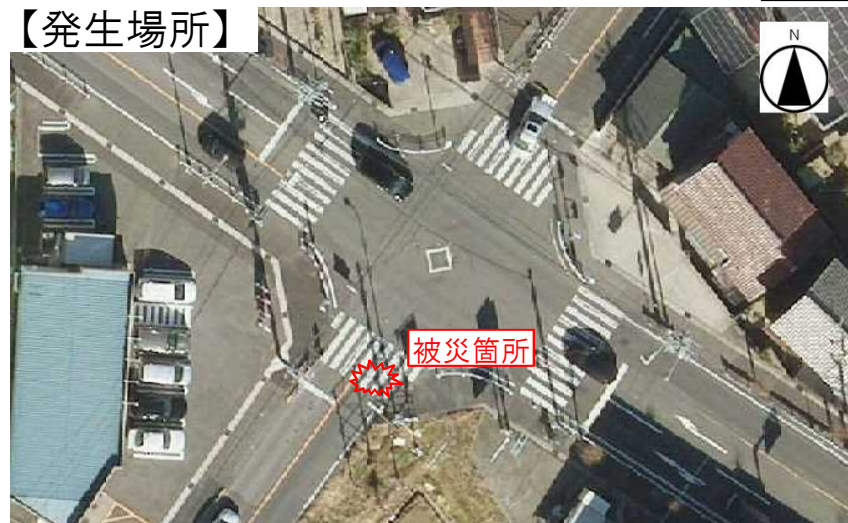
◆ 現場写真（北西方向撮影）

- 発生日：令和2年1月24日(金) 午前10時20分頃
- 発生場所：刈谷市野田町十三塚交差点南東
- 報道：あり
- 工事概要：下水道管整備工事
- 事故内容：下水道管路の布設工事において、道路上に標示施設や人孔の周辺に防護施設を設置せず、人孔及び管内の点検作業を行っていたところ、作業員が人孔から路上に頭を出した際、一般の通行車両に接触し、約3.3m下の管内に落下した。

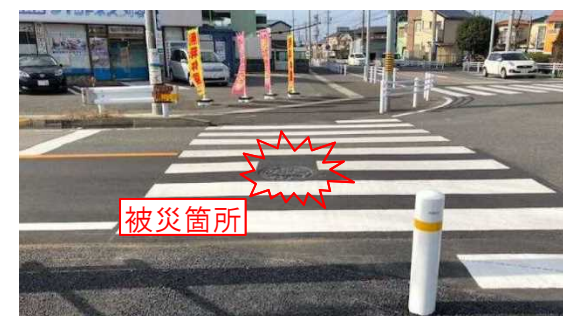
看板やカラーコーン等の保安施設は設置していなかった。

各下水道管理者におかれましては、道路上の下水道工事や維持管理作業の安全管理について、改めて関係者への注意喚起を徹底するなど、事故の未然防止に努めていただくようお願いいたします。

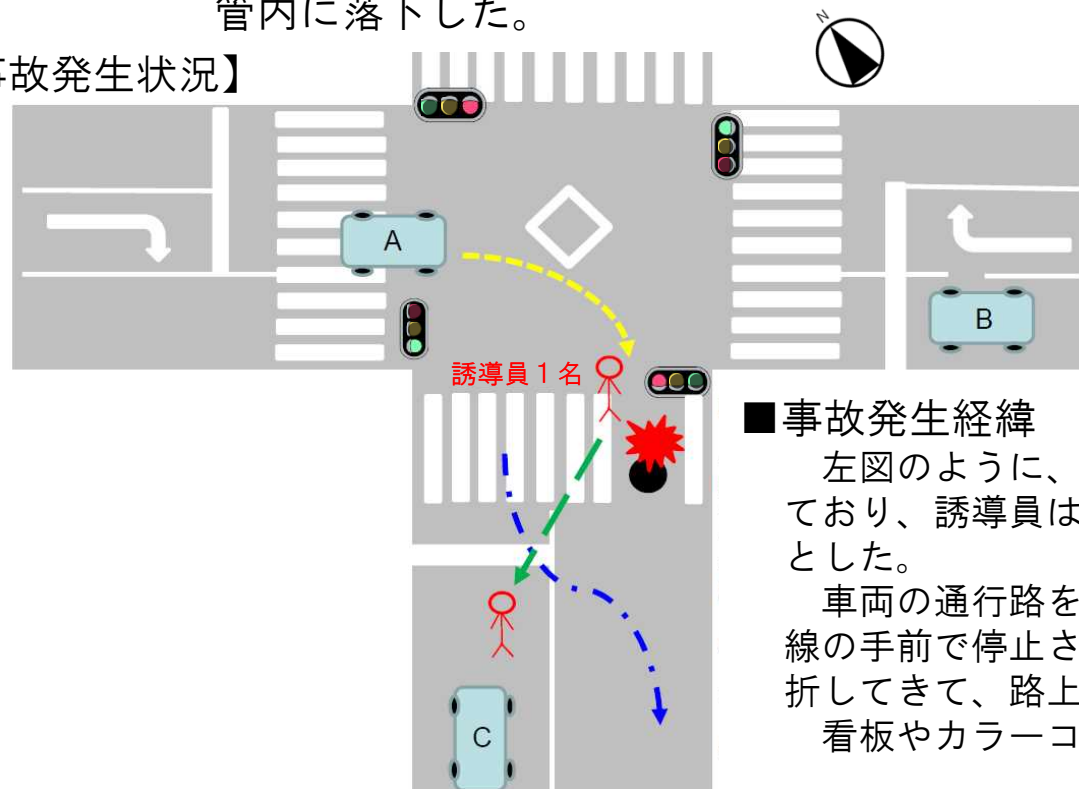
【事故発生状況】

左図のように、車両Aが右折、車両Bが左折をしようとしており、誘導員は車両AとBを一点鎖線の経路で誘導しようとした。

車両の通行路を確保するため、北進してきた車両Cを停止線の手前で停止させようとして誘導していたところ、車両Aが右折してきて、路上に頭を出した作業員と接触した。
