道路上の下水道維持管理作業における安全管理の徹底について  
(令和3年1月25日福島県郡山市の維持管理作業中における交通死亡事故)

# 事故発生状況と再発防止策(R3.1.25福島県郡山市)

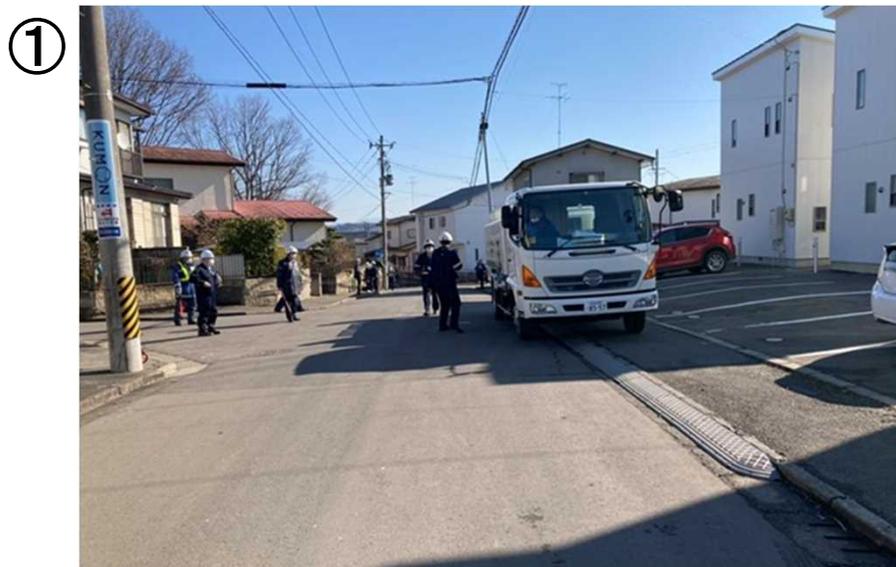
## 【状況写真】

**○事故発生状況**  
 下水道管の洗浄作業のため、高圧洗浄車を坂道に停車させ現場確認のため車を離れたところ、高圧洗浄車が動き出し、高圧洗浄車と家の塀の間に交通誘導員が挟まれた。  
 (この時、停車させた作業車両のサイドブレーキが不十分であり、輪止めがされていなかった。)

**○再発防止策**  
 車両を停車させる際の、サイドブレーキの確認及び輪止めの設置の徹底等を指示。
