下水道工事における安全対策の徹底（その1）について （令和4年5月6日岐阜県羽島市発注の工事に伴う死亡事故）

下水道工事におけるはさまれ・巻き込まれ事故 (R4.5.6 岐阜県羽島市)

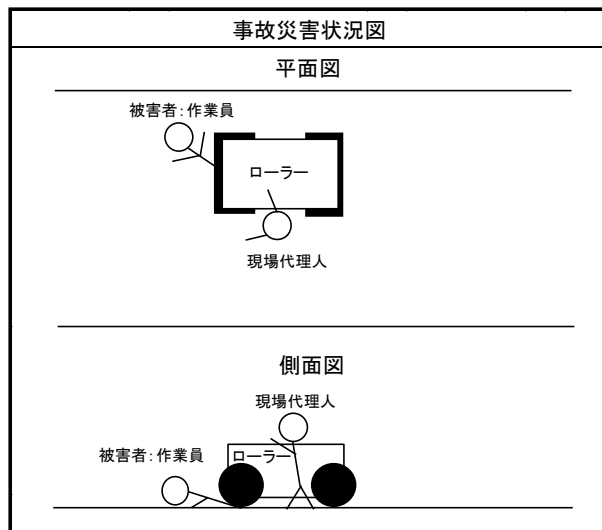
【状況図】

- 発生日 : 令和4年5月6日(金) 午後3時45分頃
- 発生場所 : 岐阜県羽島市正木町須賀本村
- 報道 : あり
- 工事概要 : 下水道管渠布設工事 開削工 L=75.0m
- 事故内容 : 開削工法による下水管渠の布設工事において路盤工で使用したロードローラー (2.5 t) を運転していた作業員が、次の工程であるアスファルト舗装作業を着手するにあたり、アスファルト合材を取りに行くためエンジンをかけたまま運転席から離れた。それを目撃した現場代理人が路上からエンジンを切ろうとしたところ、体が操作レバーに誤って触れたことにより、ロードローラーが前進し、前方でアスファルト舗装される路盤面の清掃作業をしていた作業員がロードローラーにひかれてその下敷きとなり、救急搬送されたが、死亡が確認された。

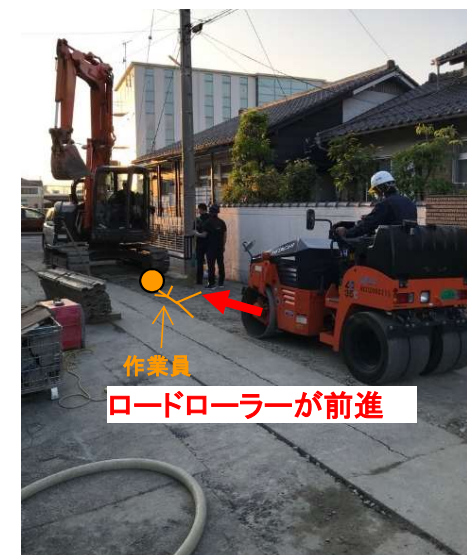
【状況写真】

ロードローラーが誤操作により前進し、作業員がひかれた (事故時、作業員はロードローラーに搭乗していません)

本年5月6日、岐阜県羽島市発注の開削工法による下水管渠の布設工事において、路盤工で使用したロードローラーを運転していた作業員が、次の工程であるアスファルト舗装作業を着手するにあたり、アスファルト合材を取りに行くため、エンジンをかけたままで運転席から離れました。それを目撃した現場代理人が路上からエンジンを切ろうとしたところ、体が操作レバーに誤って触れたことにより、ロードローラーが前進し、前方でアスファルト舗装される路盤面の清掃作業をしていた作業員がロードローラーにひかれてその下敷きとなり、死亡するという事故が発生しました。
