# 上下水道地震対策検討委員会 中間とりまとめ(案) 概要

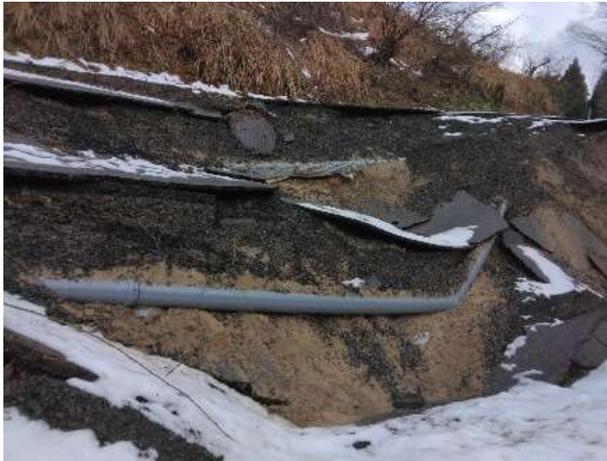
浄水場から配水池へ向かう水道管の破損・露出（輪島市）

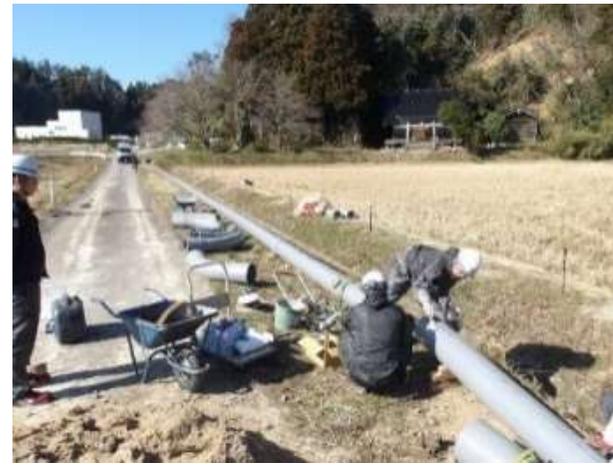
下水を集約し処理場へ送る圧送管の被災現場（珠洲市）

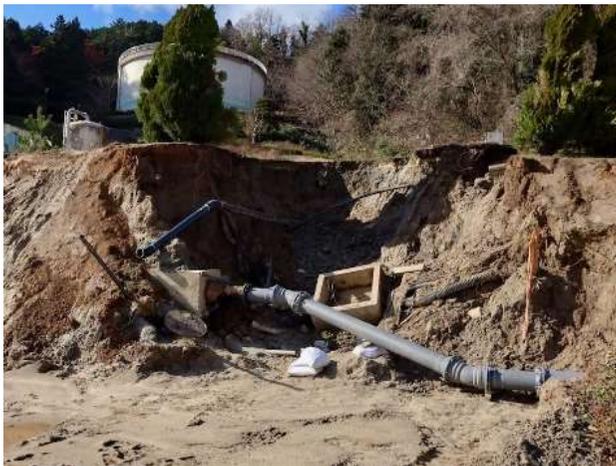
浄水場内の配管損傷（七尾市）

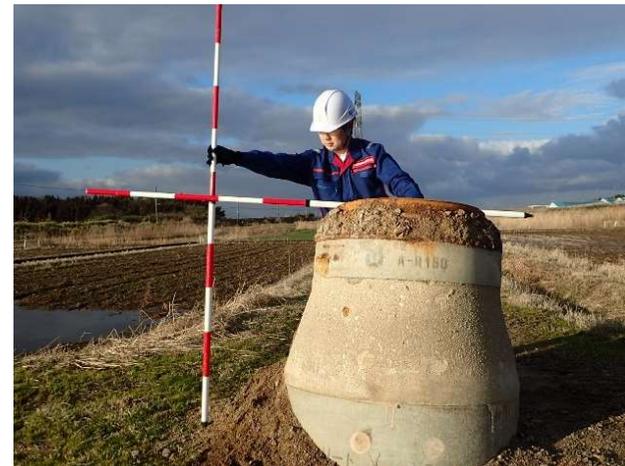
マンホール浮上現場（中能登町）
