送泥ポンプ場内作業における安全の確保について
（令和4年7月21日兵庫県流域下水道発注工事に伴う死亡事故）

送泥ポンプ場内作業における死亡事故 (R4.7.21 兵庫県流域下水道)

- 発生日 : 令和4年7月21日(木) 午前9時00分頃
- 発生場所 : 揖保川送泥ポンプ場内 (兵庫県姫路市内)
- 報道 : あり
- 工事概要 : 汚泥貯留槽防食工事 (No.1、No.2)
 断面修復工 A=347㎡
 防食被覆工 A=347㎡

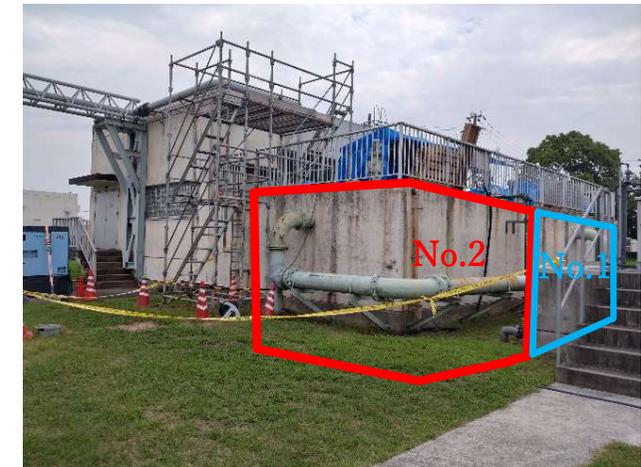
【状況写真】

■事故内容 : 汚泥貯留槽の防食工事において、No.2汚泥貯留槽内の防食塗装を完了させ、内部の後片付け (足場・送風機は撤去、供用中のNo.1汚泥貯留槽と繋がるオーバーフロー管は通風、マンホール蓋の換気口は開放) を終えていた。事故当日、作業員は貯留槽外部の後片付けを1人で行い、上司に作業終了の連絡をしたが、翌朝に槽内で倒れている状態を現場代理人に発見された。現場に到着した救急隊員が作業員を救出したが、死亡が確認された。

事故原因は解明されておりませんが、兵庫県より今後の事故防止対策として、有毒ガス・酸素濃度測定、異常を早期に発見するための監視人の配置、有毒ガス発生の可能性がある設備への注意喚起及び安全教育の徹底などの対策を講じると報告を受けております。
