# 上下水道地震対策検討委員会報告書(案) 概要

令和6年能登半島地震における上下水道施設 被害と今後の地震対策、災害対応のあり方

~災害に強く、持続可能な上下水道システムの構築に向けて~

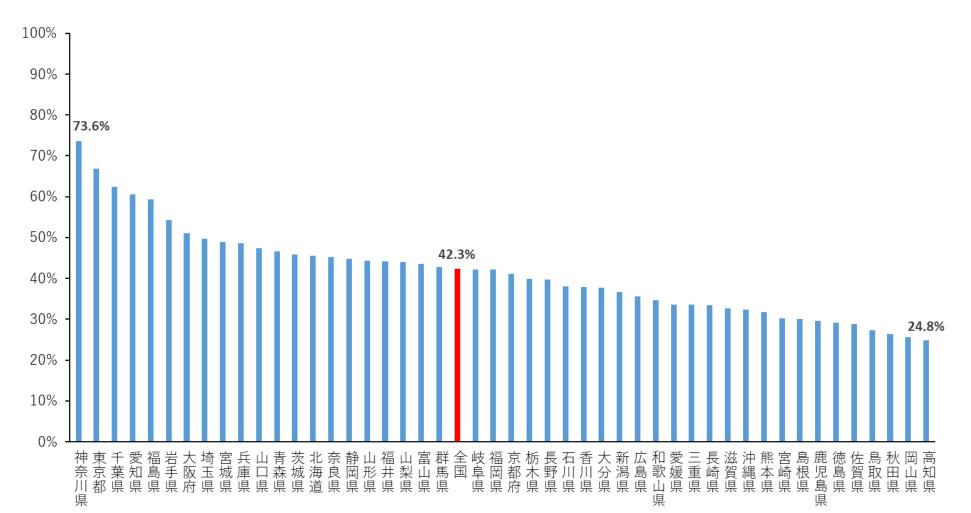
### 水道の基幹管路の耐震適合率(令和4年度末)

- ○全国の水道基幹管路の耐震適合率は、令和4年度末時点で、42.3%にとどまっており、 事業体間、地域間でも大きな差があることから、全体として底上げが必要な状況である。
- ※ 基幹管路の耐震適合率(KPI): 60%[2028年](国土強靱化年次計画2021(令和3年6月17日国土強靭化推進本部決定)より)

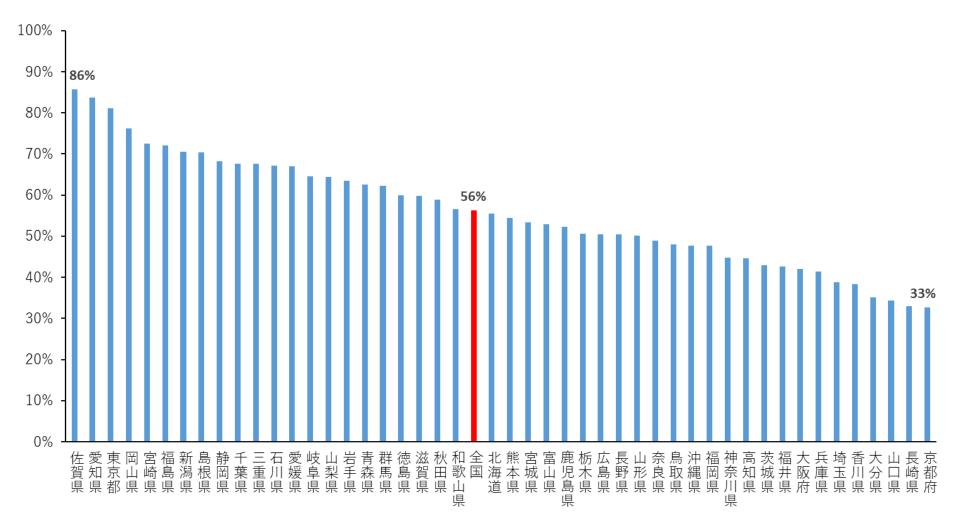
#### 下水道の重要な幹線等の耐震化状況(令和4年度末)

- ○全国の下水道の重要な幹線等における耐震化率は、令和4年度末時点で、約56%にとどまって おり、事業体間、地域間でも大きな差があることから、全体として底上げが必要な状況である。
- ※下水道の「重要な幹線等」とは、処理場・ポンプ場に直結する管路、避難所などの重要施設から排水を受ける管路の他、流域幹線の管路、緊急輸送路下等に埋設されている管路を含む。

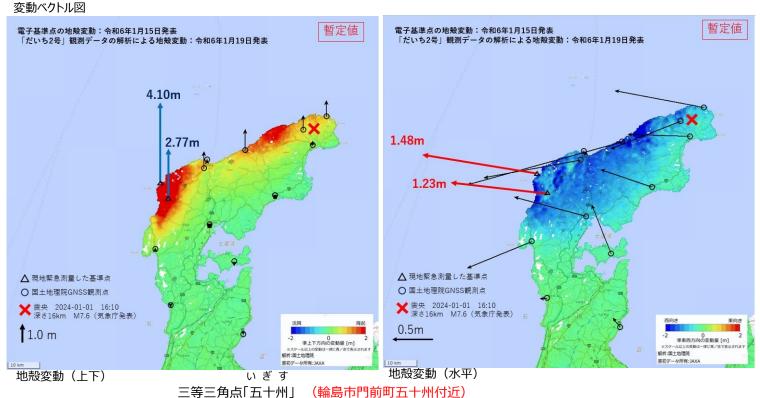
### 令和6年能登半島地震に伴う地殻変動

○国土地理院による「だいち2号」観測データの解析により、能登半島西部では約4m隆起の大きな地殻変動が見られた。

○さらに現地の基準点を対象に実施した緊急測量の結果、最大で4.10mの隆起、1.48mの西向きの水平変動が確認された。

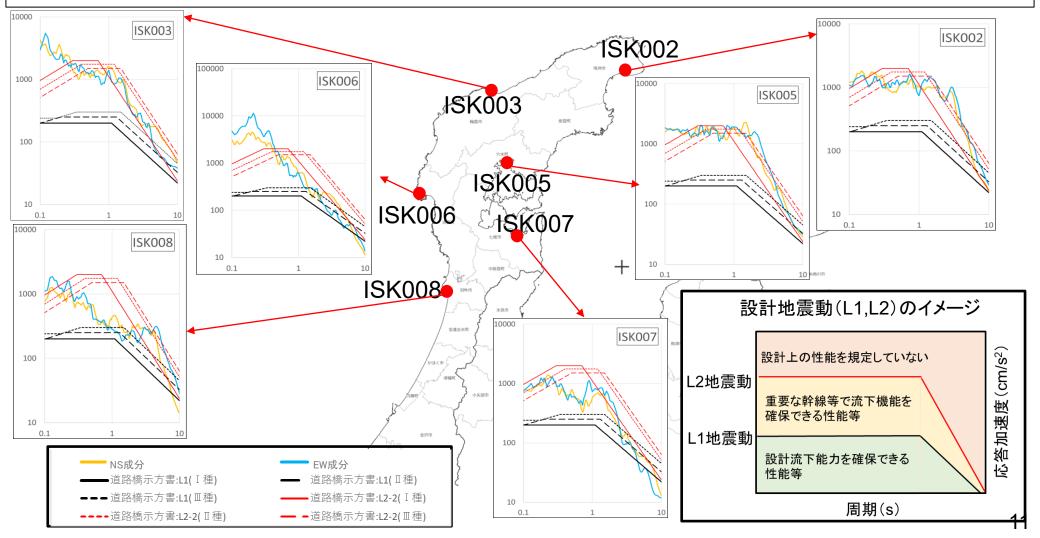
## 令和6年能登半島地震の地震動について

〇 防災科研K-NETの各地域の地震計の加速度応答スペクトルと「下水道施設の耐震対策指針と解説 2014年版」((公社)日本下水道協会)に示す標準加速度応答スペクトルとを重ね合わせた結果、今回の地震はL2地震動と同程度であったと想定される。なお、震度7を記録した地域等では、一部の周期帯でレベル2地震動を上回るところもあった。

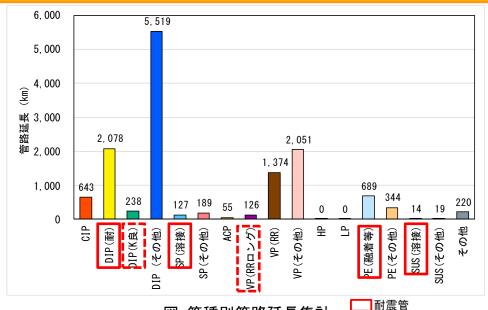
図: 管種別管路延長集計

#### 水道管路の管種別被害状況(1)(令和6年8月16日集計)

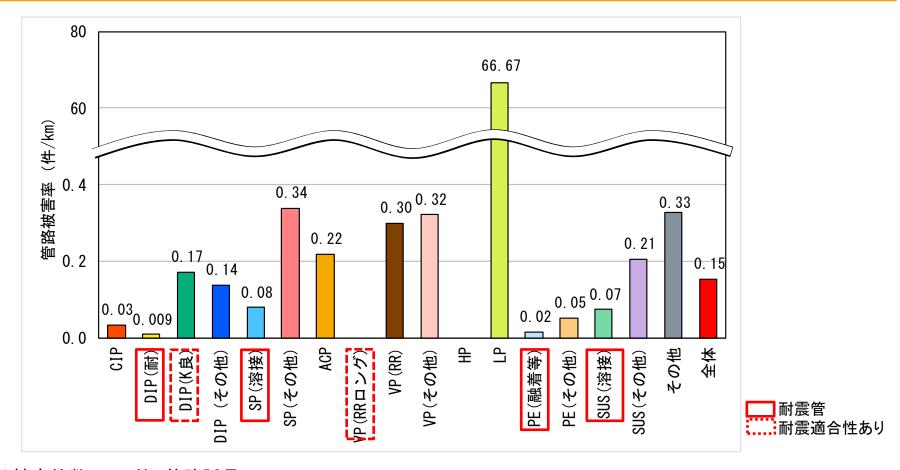
#### 水道管路の管種別被害状況(2)(令和6年8月16日集計)

注1)被害件数2,106件、管路延長13,685km

注2)輪島市令和6年8月16日の集計値。珠洲市は7月31日における調査延長。志賀町のφ100以下は含まれていない。

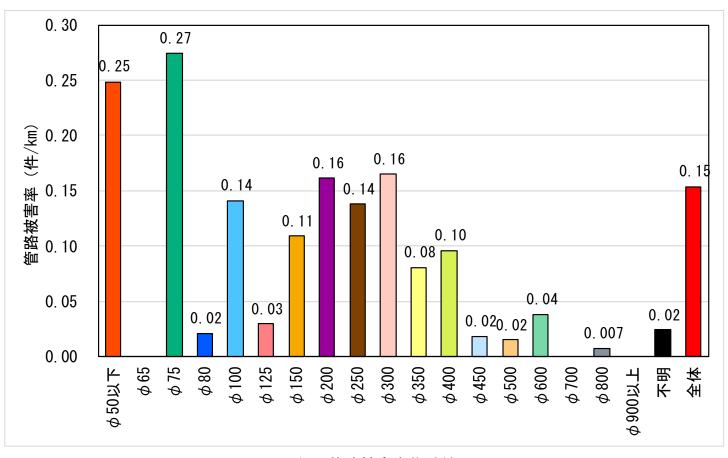
図:口径別管路被害率集計結果

#### 水道 口径別被害状況(令和6年8月16日集計)

- 注1)被害件数2,106件、管路延長13,685km(輪島市は8月16日集計値。珠洲市は7月末での調査延長。志賀町の φ100以下は含まれていない。)
- 注2)七尾市は口径別の管路延長の詳細は不明とのご回答。口径不明として計上

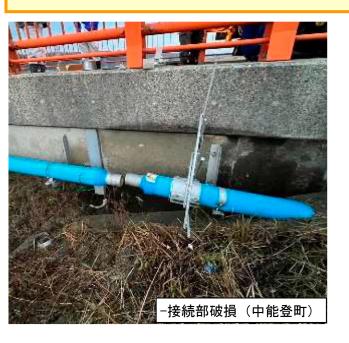
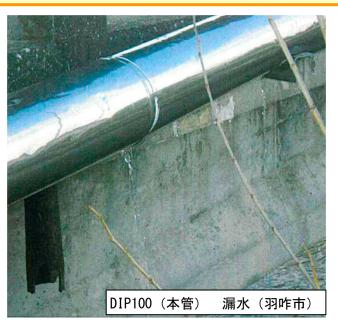
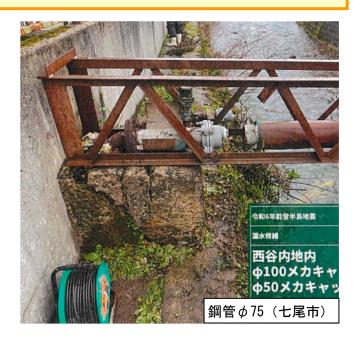
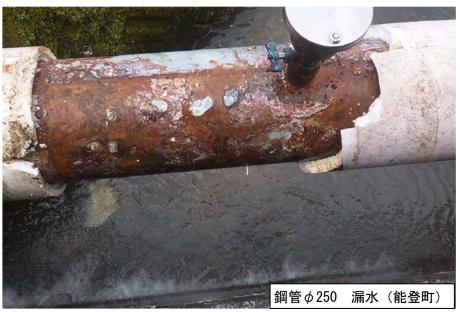
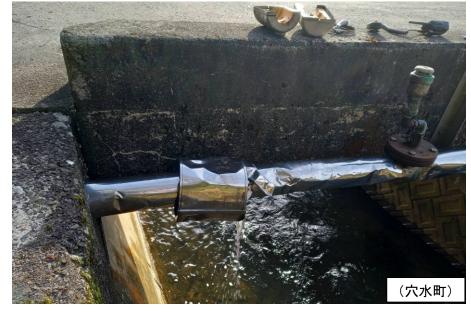
# (参考)被害写真一水管橋一

# 水管橋の被害概要(1)(令和6年8月16日集計)

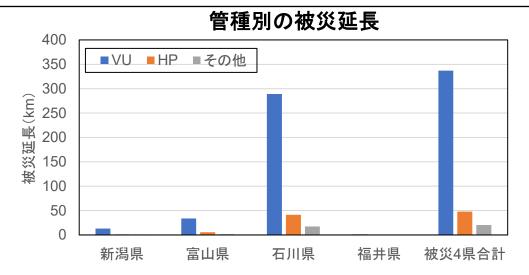
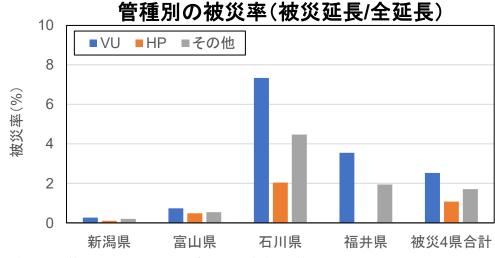
- 〇被災4県の被災延長は、塩ビ管(VU)が約340km、コンクリート管(HP)が約50kmであり、被災率はそれぞれ約2.5%と約1.1%であった。
- 〇被災4県の被災管路の管種延長割合は、塩ビ管(VU)が約80%、コンクリート管(HP)が約10%を占めていた。

#### 管種別の被災延長割合(被災4県)

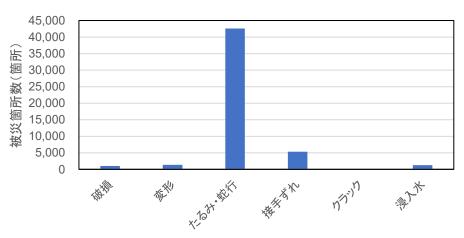
#### 塩ビ管(VU)の被災パターン

○下水管路の被災パターンは、「たるみ・蛇行」の箇所数が最も多く、液状化などによる地盤の変動による 被害が顕著であった。

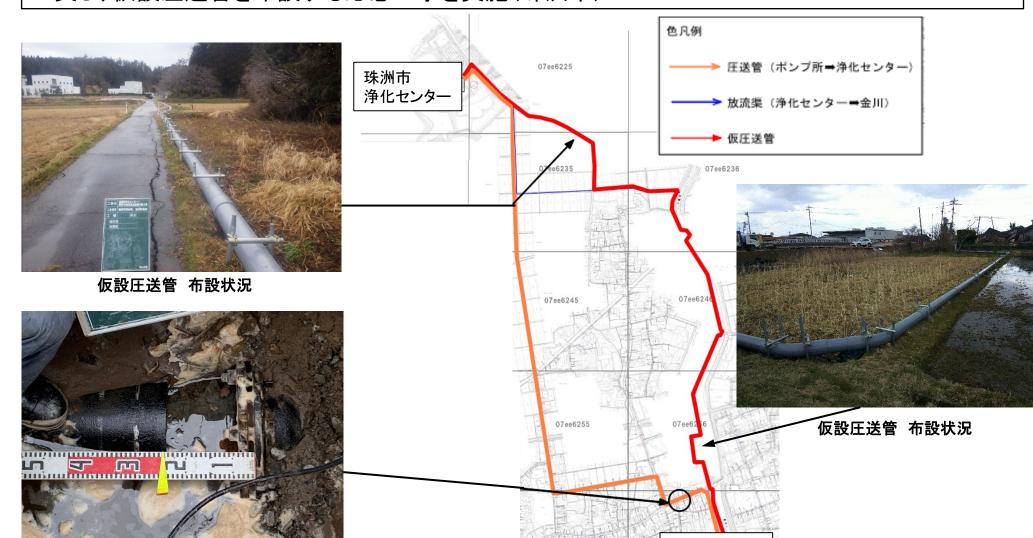
〇耐震化がされていない熊谷ポンプ場から珠洲市浄化センターへの圧送管(重要な幹線等)が被災し、仮設圧送管を布設する応急工事を実施(珠洲市)

既設圧送管 破損状況写真

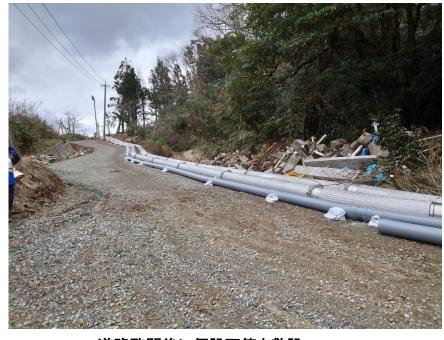
〇土砂崩れにより管路(重要な幹線等)に被害が発生したため、仮設配管を敷設する応急工事を 実施(輪島市)

道路啓開後に仮設配管を敷設

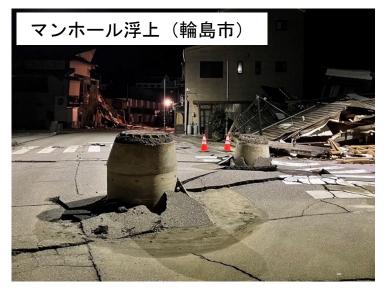
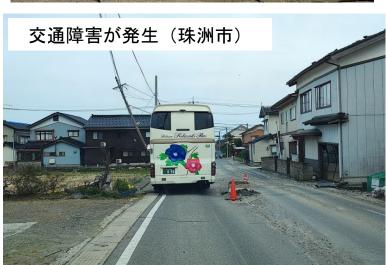
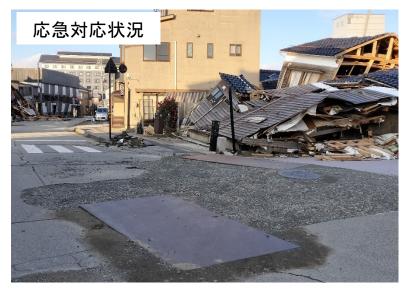
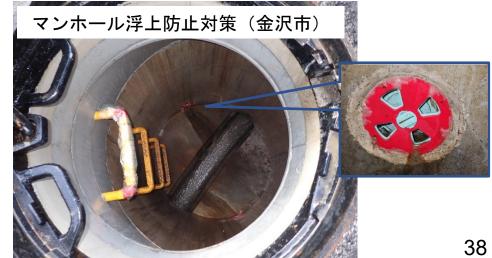
### マンホール浮上による被災

- 〇マンホール浮上により下水管路の破損やたわみ等が発生するとともに、交通障害が発生。
- 〇マンホール浮上防止対策を実施した箇所では、効果が発揮された。

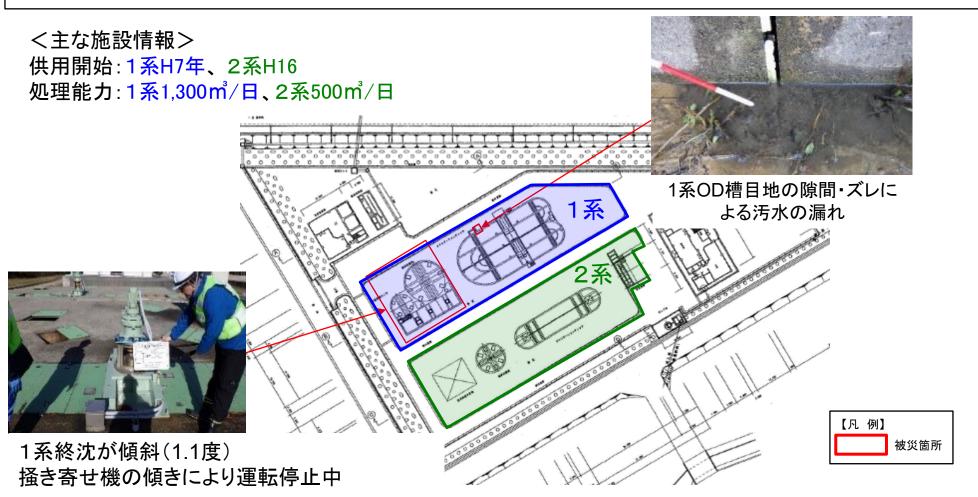
- 〇輪島市門前水質管理センターは1系がH7供用(旧指針)、2系はH16供用(新指針)の施設。1系も2系も杭基礎。
- 〇旧指針で設計された1系では、OD槽で目地のズレ、最終沈澱池で躯体の傾きが発生
- 〇新指針で設計された2系では、被害が発生していないことから、L2地震動に対して耐震効果があったことを確認

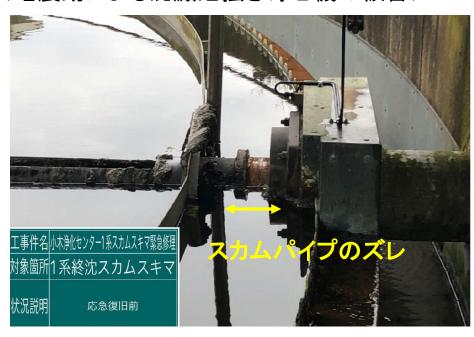
能登町小木浄化センター

- 〇地震動による被害は沈澱池の掻き寄せ機の不具合やポンプの脱落など6施設で発生。
- 〇いづれも被害は軽微であり、応急対応などによって処理機能を早期に確保。

#### <地震動による沈澱池掻き寄せ機の被害>

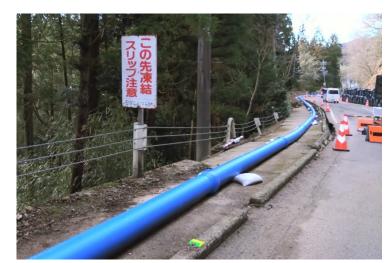
珠洲市 送水管復旧

〇被害の集中する区間の管路について、仮設配管(転がし配管)を活用することにより、漏水調査を待たずに、応急的な通水の復旧を図り、下流側の地区の復旧までの期間を早期化。

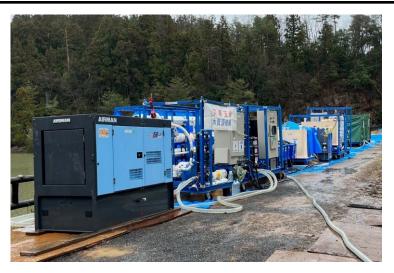
宝立浄水場可搬式浄水施設・設備

- 〇被災のあった珠洲市宝立浄水場等において、既存施設の代替として可搬式浄水施設・設備を 設置・活用することにより応急給水等を実施。
- 〇浄水場での能力を補完するとともに、近隣河川に設置・活用して周辺地域の給水活動を効率 的に実施したほか、管路の漏水調査を早期に実施して管路復旧までの期間を短縮。
