上下水道地震対策検討委員会報告書

令和6年能登半島地震における上下水道施設被害と

今後の地震対策、災害対応のあり方

上下水道地震対策検討委員会

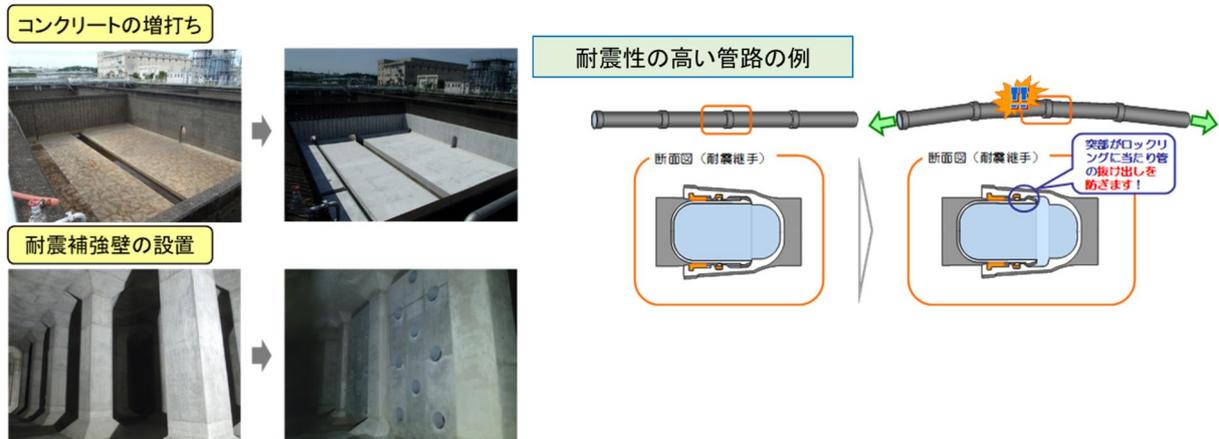
図 1 - 1 水道施設の耐震化例

水道耐震化指針においては、浄水場や基幹管路などの重要施設について要求する性能として、レベル1地震動（当該施設の設置地点において発生するものと想定される地震動のうち、当該施設の供用期間中に発生する可能性の高いもの）に対して、当該施設の健全な機能を損なわず、レベル2地震動（当該施設の設置地点において発生するものと想定される地震動のうち、最大規模の強さを有するもの）に対して、生ずる損傷が軽微であって、当該施設の機能に重大な影響を及ぼさないこととし、それ以外の配水支管等の施設はレベル1地震動に対して、生ずる損傷が軽微であって、当該施設の機能に重大な影響を及ぼさないこととしている。

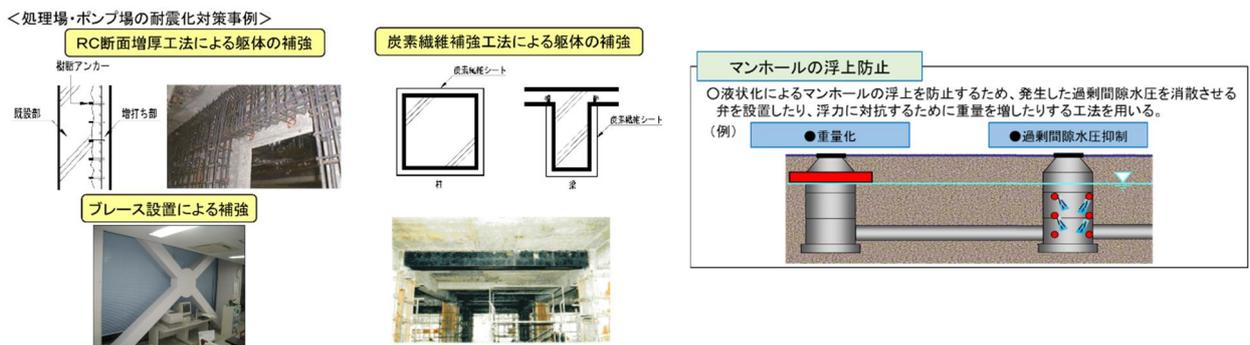
図 1 - 2 下水道施設の耐震化例

下水道耐震化指針においては、下水道施設について要求する性能として、下水処理場やポンプ場施設はレベル1地震動（施設の供用期間内に1～2度発生する確率を有する地震動）に対して、修復せずに本来の機能を確保し、レベル2地震動（陸地近傍に発生する大規模なプレート境界型地震や直下型地震による地震動のように、供用期間内に発生する確率は低いが大きな強度を持つ地震動）に対して、速やかな機能回復を可能としつつ、既存施設については揚水機能、消毒機能、最小限の沈殿機能・汚泥貯留機能を確保すべき機能として定めている。また、下水道管路はレベル1地震動に対して、設計流下能力を確保でき、レベル2地震動に対して、重要な幹線等については、流下機能を確保し、さらに軌道や緊急輸送路等下の埋設管路は交通機能を阻害しない性能を確保すると定めている。

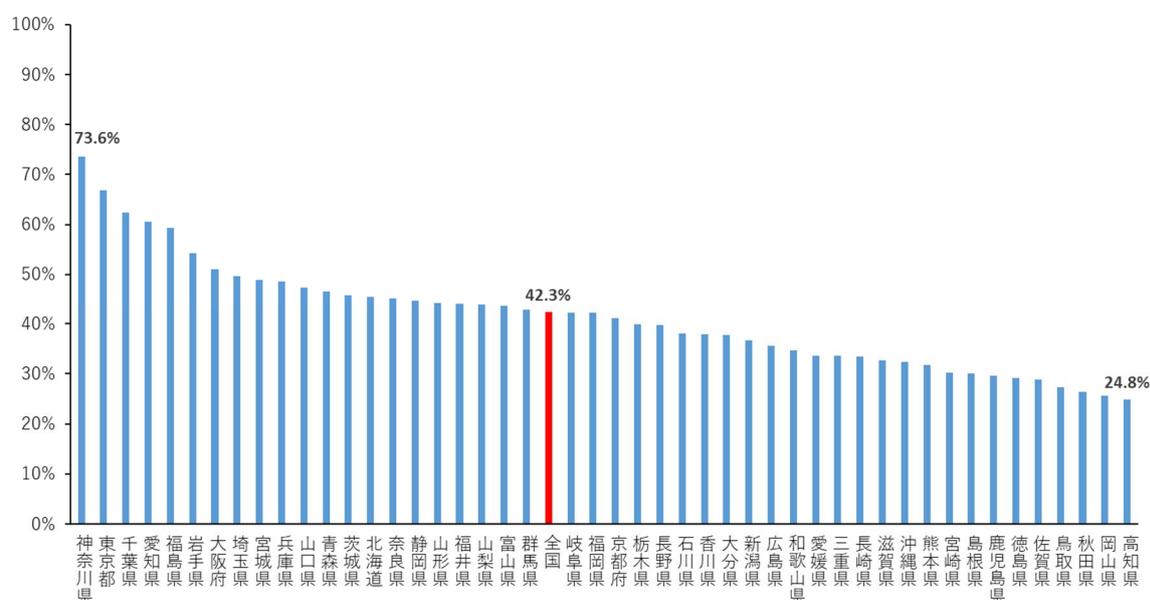
図1-3 水道の基幹管路の耐震適合率（令和4年度末）

上下水道施設の耐震化は、法令及び耐震化指針等に基づき、各自治体において進められてきた。近年では、「防災・減災、国土強靱化のための5か年加速化対策」に基づき、計画的な耐震化が進められているが、令和4年度末時点の全国の耐震化状況は、上水道の浄水施設は約43%、基幹管路は耐震適合率約42%（耐震化率28%）、下水道の処理場は約40%、重要な幹線等は約56%であり、途上段階であるとともに、自治体によって進捗に差が生じている。令和6年能登半島地震の震源となった石川県における耐震化状況は、水道の基幹管路の耐震化率は全国平均を下回っている一方、下水道の重要な幹線等の耐震化率は全国平均を上回っている。

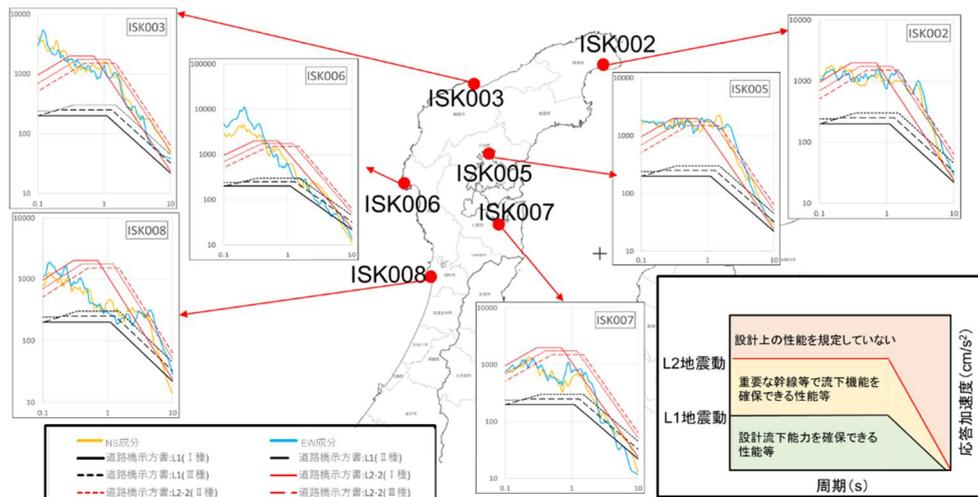
図2-2 令和6年能登半島地震の地震動

防災科学技術研究強震観測網（K-NET）の各地域の地震計と下水道施設の耐震対策指針と解説2014年版（（公社）日本下水道協会）に示される標準加速度応答スペクトルとに示される標準加速度応答スペクトルとを比較すると、今回の地震の地震動は、能登半島地域では、レベル2地震動と同程度であったと想定される。なお、震度7を記録した地域等では、一部の周期帯でレベル2地震動を上回る場所もあった。

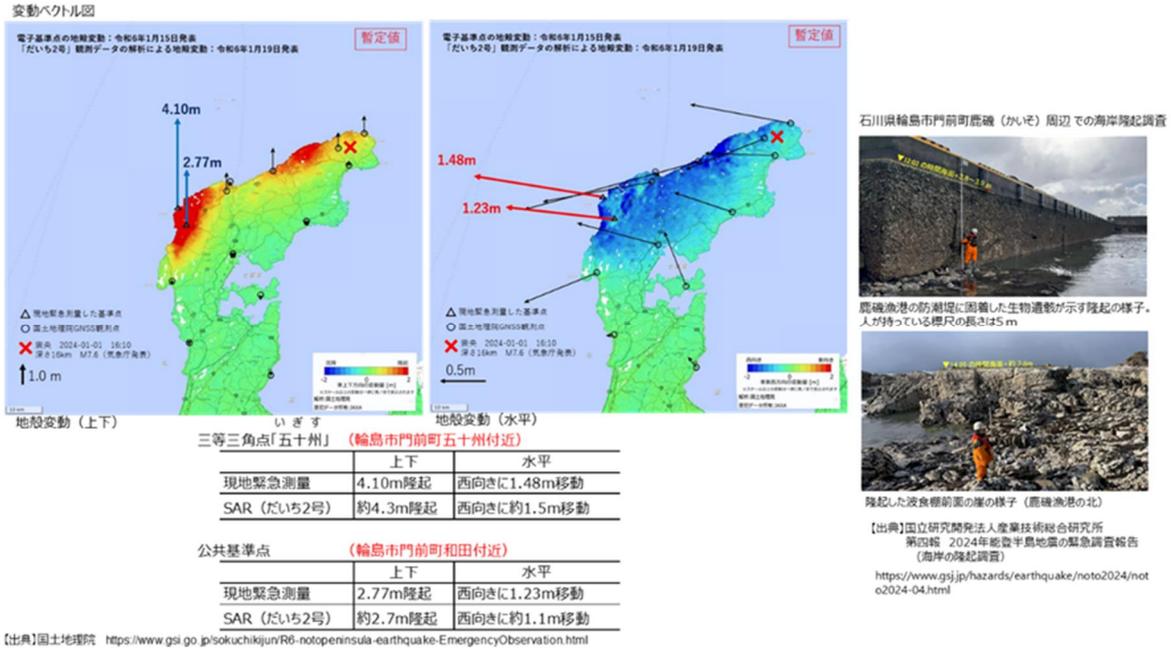
図2-3 令和6年能登半島地震に伴う地殻変動

国土地理院による「だいち2号」観測データの解析によると、能登半島西部では約4m隆起が見られており、さらに、現地の基準点を対象に実施した緊急測量では、最大で4.10mの隆起、1.48mの西向きの水平変動が確認されるなど、地震に伴い大きな地殻変動が見られた。

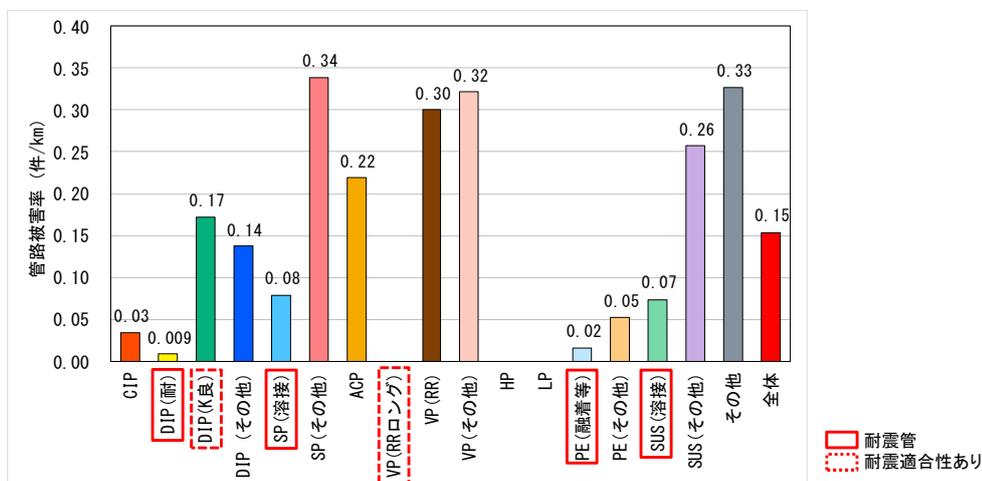
図3-1 水道管路（管種毎）の被害状況（令和6年8月16日集計）

また、管種別に被害状況を比較すると、「耐震管」とされているダクタイル鋳鉄管（DIP（耐））や鋼管（SP（溶接））等においては被害率が低く、耐震性能が確保されていない水道管路で被害があったことがわかった。すなわち、今般の地震においては耐震化の遅れが甚大な被害が生じた要因と考えられる。

注1) 被害件数2,106件、管路延長13,685km
 注2) 輪島市令和6年8月16日の集計値。珠洲市は7月31日における調査延長。志賀町のφ100以下は含まれていない。

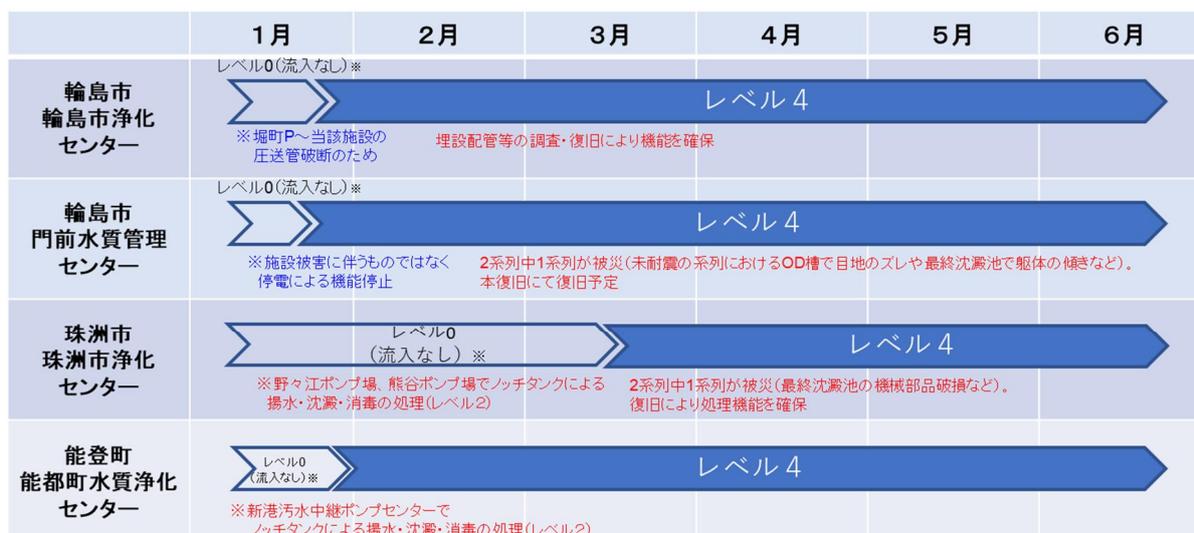
図3-2 下水処理場・ポンプ場の被災状況

下水処理場やポンプ場の被害状況については、下水処理場4箇所において、一時的に処理機能が低下したが、速やかに応急対応を行い、必要な処理機能を確保できた。その他の下水処理場とポンプ場においては、未耐震部分の被災、導水渠のフランジ部分の破断や沈澱池の掻き寄せ機の不具合が処理場29箇所、ポンプ場12箇所が発生したものの、必要な処理機能は確保されていた。

- レベル4: 通常処理
- レベル3: 簡易な水処理(BOD15mg/Lの処理ができない)
- レベル2: 揚水+沈澱+消毒
- レベル1: 揚水+消毒
- レベル0: 停止(流入なし、停電等によるものも含む)

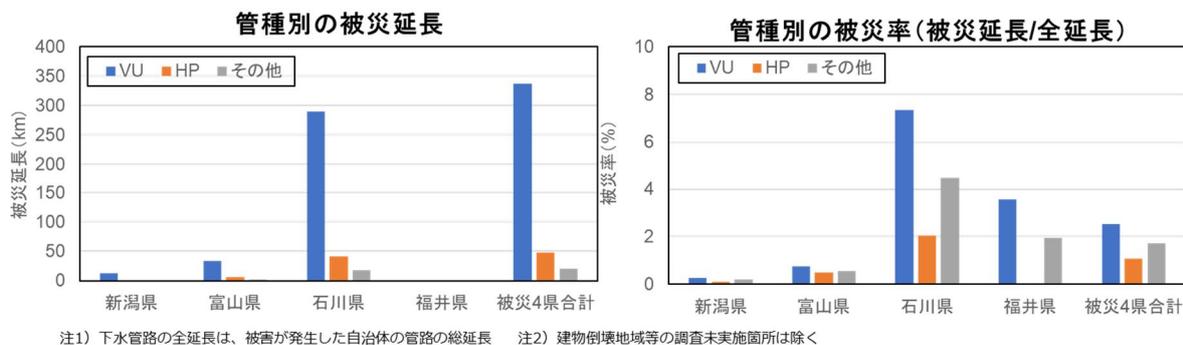
図3-4 下水道管路の管種別の被災延長と被災率（令和6年8月9日時点）

被害のあった管路を管種別に比較すると、塩ビ管（VU）が約340km、コンクリート管（HP）が約50kmであり、被災率はそれぞれ約2.5%と約1.1%であった。管種別の被災延長の割合は、塩ビ管（VU）が約80%、コンクリート管（HP）が約10%を占めていた。被災パターンは、塩ビ管（VU）コンクリート管（HP）ともに「たるみ・蛇行」の箇所数が最も多く、主として液状化などによる地盤の変動による被害が顕著であったと考えられる。

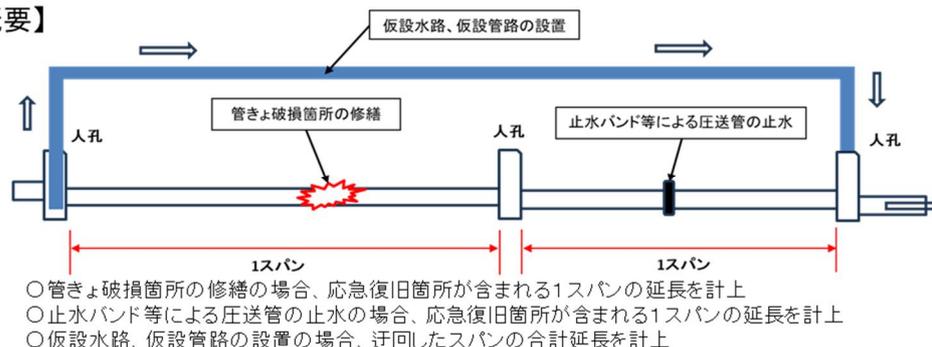
図3-7 応急工事の概要

応急工事を実施した約17.5kmについて、仮設配管やポンプの設置による対応が半分以上であった。また、応急工事を必要とした管路の布設年度は比較的古い物が多く、特に、珠洲市の熊谷ポンプ場から下水処理場に圧送する管路については、耐震化が実施されておらず、下水道システムの急所となる基幹施設が被災したため、当該処理区域の広範囲で下水が管路内に滞水する事例が見られた。

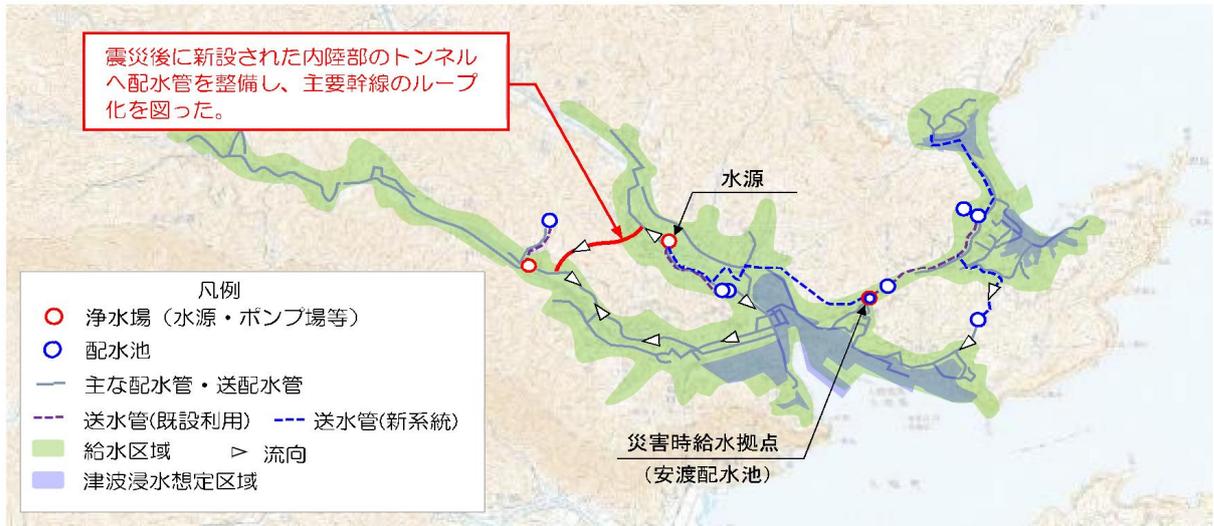
図 4 - 3 災害に強い管網整備の例 (岩手県大槌町)

これまでの災害においても、被害を受けた上下水道施設について、復興まちづくりと連携した整備を行ってきた。例えば、水道においては、津波浸水想定区域から送水管のルートを外すことや、災害復旧と併せて配水管のループ化を図るなど災害に強い管網整備を実施した事例がある。また、下水道においては、水産関連施設から発生するバイオマスを下水汚泥と混合消化する取組を行ったことや、地域によっては、集落の小規模化を考慮し、公共下水道から合併浄化槽へ変更するといった人口密集度に応じた集合処理、個別処理の選択を行った事例がある。

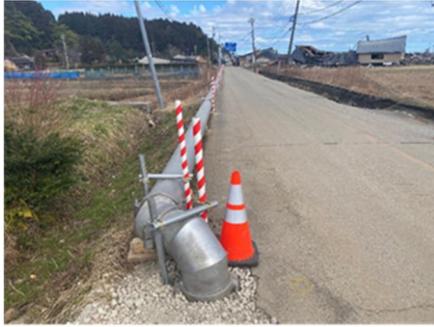
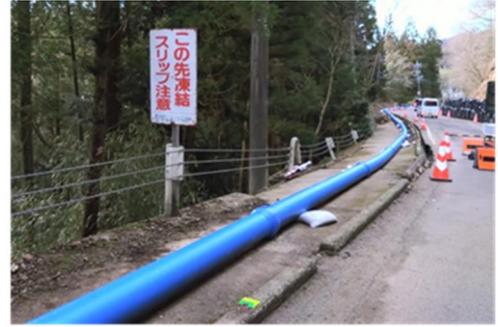
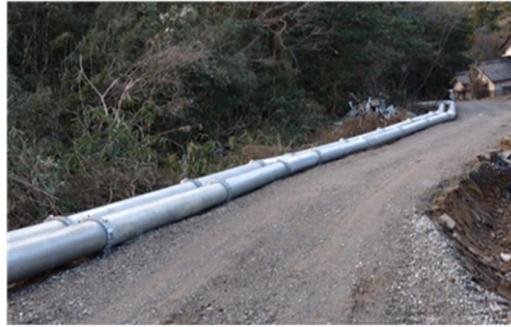
図 5 - 6 仮設配管の活用

水道においても、被害の集中する区間の管路について、仮設配管（転がし配管）を活用することにより、漏水調査を待たずに早期の通水復旧を図ったところもあった。

珠洲市 送水管復旧

輪島市 配水管復旧

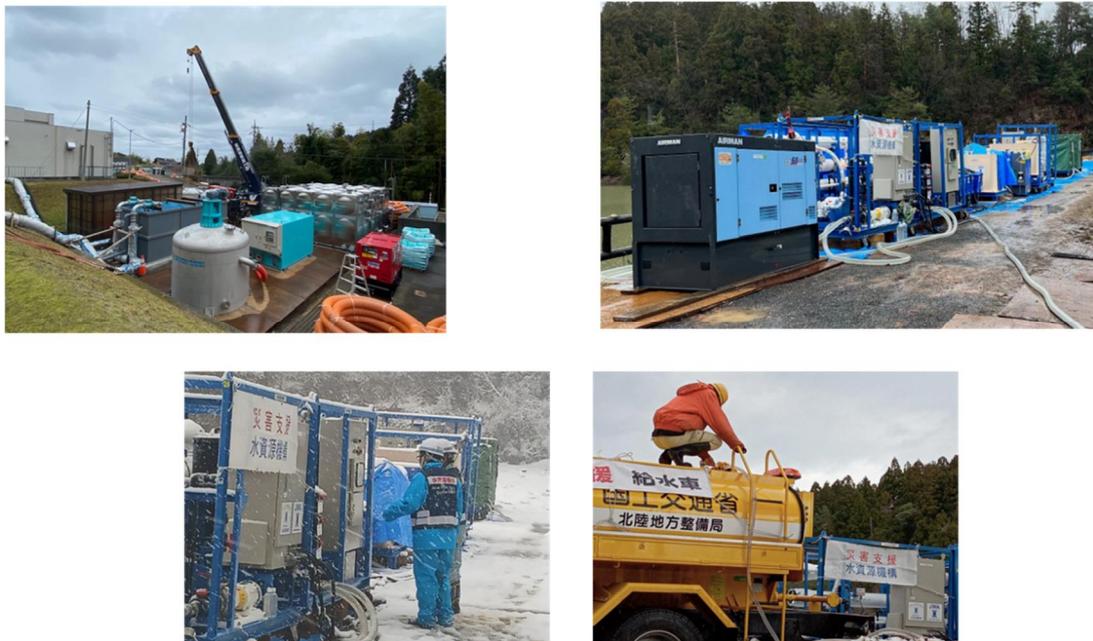
図5-10 可搬式浄水施設・設備の活用

また、今般の地震においては、浄水場が被災し、給水車へ飲料水を供給することができなかったことから、被災した浄水場の能力を補完するための代替施設として、民間企業が保有する可搬式浄水施設・設備を浄水場敷地内に設置・活用するとともに、被災地域の近隣河川を水源として独立行政法人水資源機構や民間企業が有する可搬式浄水施設・設備を設置・活用した。さらには、その情報を水道支援チームが情報集約し、関係機関に共有することで、効率的な給水活動を実施した。

これらの取組により、水道復旧見通しを踏まえた給水活動の調整や給水ニーズと支援の円滑なマッチングがなされ、迅速な給水支援が図られるとともに、上流の基幹施設が被災し管路の漏水試験の実施が困難な中、可搬式浄水施設・設備により供給される水を活用して漏水試験を早期に実施することができた。

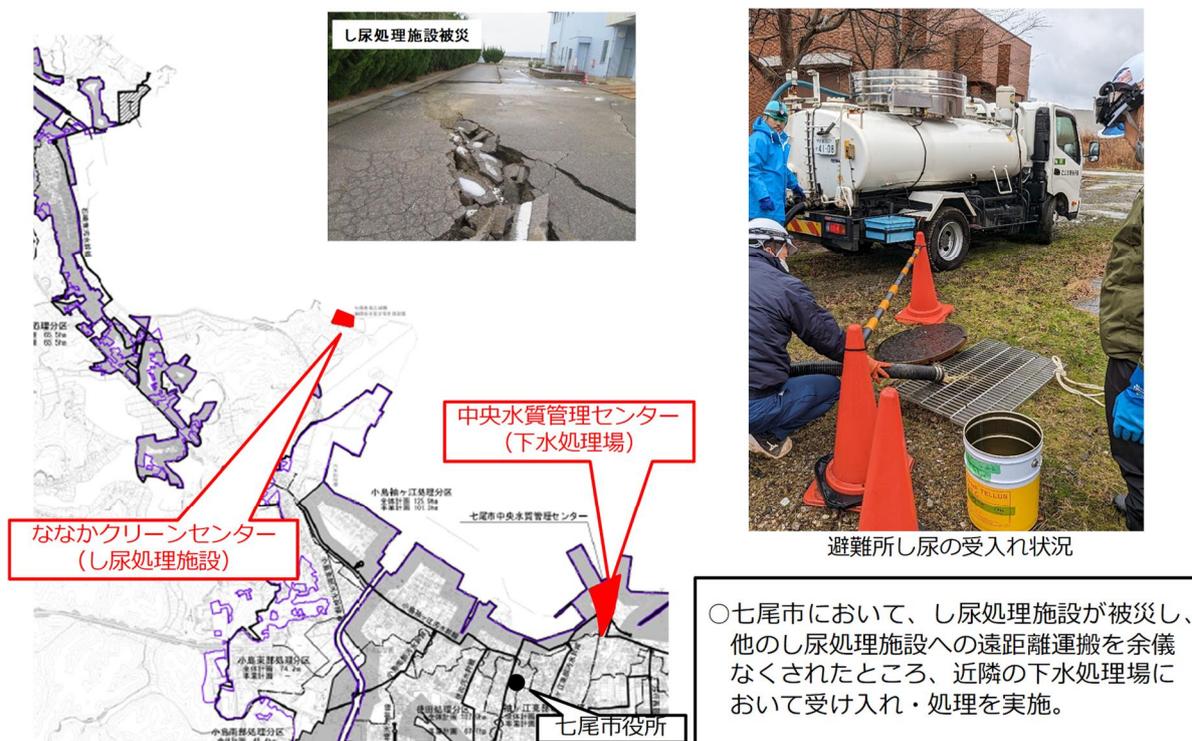
図5-1-1 し尿処理との連携による応急復旧（七尾市の事例）

下水道施設のみならず、浄化槽、農業集落排水施設、し尿処理場等の汚水処理施設にも甚大な被害が生じた。避難所の仮設トイレのし尿等は、近隣のし尿処理場が被災したために、遠方のし尿処理場へ運搬することを余儀なくされたが、近隣の下水処理場において、し尿を希釈した上で受け入れることで、避難所の仮設トイレのし尿を回収・運搬するバキュームカーの作業効率が大幅に改善された。

一方で、円滑なし尿等の受け入れを行うためには、予め受け入れ方法等を定めるとともに、浄化槽や農業集落排水等の汚水処理施設についても早期復旧の支援体制や相互連携体制の構築が必要である。また、災害対応状況や復旧状況等について、国土交通省を中心に関係省間で緊密に情報共有を図り、現地対策本部を通じた適切な情報発信などに努める必要がある。さらに、避難所等での快適で衛生的なトイレを十分に確保するためには、マンホールトイレの導入を進めることも効果的である。

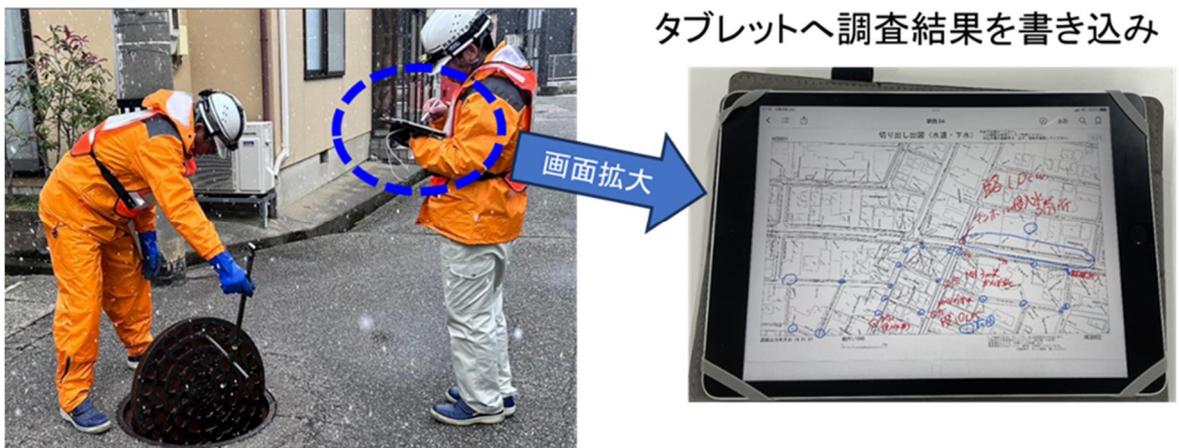
図 5 - 1 3 下水道施設被害調査におけるデジタル技術活用事例
(熊本市による一次調査)

一部の事例ではあるが、電子地図による応急給水先や給水拠点の位置情報の共有や、電子台帳が保存されたタブレットを活用した被害調査・情報共有が行われた。また、下水道管内の被害調査では、管路内を走行する TV カメラの遠隔操作により操作者が被災地に出向くことなく、事務所において少ない人数で効率的に調査を实

施し、生産性の向上を図る技術が試行された。
