# 令和5年度下水道管路メンテナンス年報(概要)

令和6年10月

国土交通省 水管理・国土保全局

# 令和5年度下水道管路メンテナンス年報について

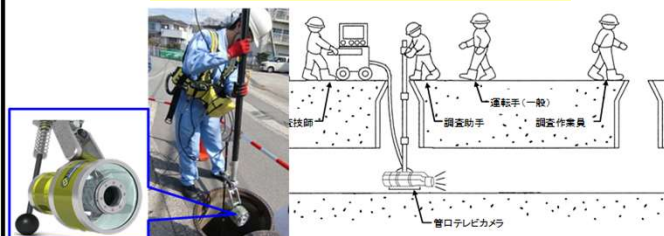
#### 管口カメラによる点検

○マンホール内に直接入らず、地上からビデオカメラをマンホール内に挿入し、管渠内の状況を確認する。

- ①マンホール内部からの目視
- ②地上からマンホール内に管口カメラを挿入する方法等がある。

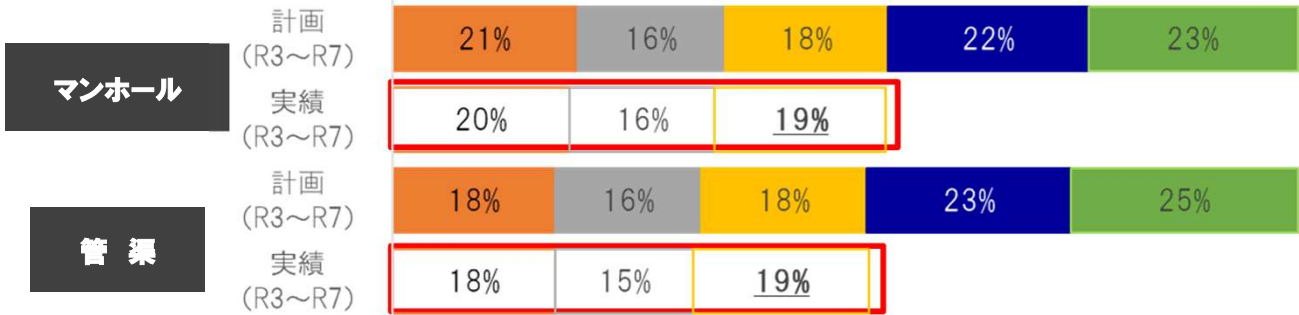
### 5年間の点検実施予定及び実績

- 令和5年度(2巡目点検の3年目)におけるマンホール及び管渠の点検は概ね計画どおり実施されました。
- 令和5年度までの3年間の累計は、マンホールにおいて55%、管渠において52%の点検実施率となっています。
- 地方公共団体におかれては、改めて対象となる施設を適切に把握するとともに、5年に1回以上の点検を計画的に実施するようお願いします。

■ 令和3年度 ■ 令和4年度 ■ 令和5年度 ■ 令和6年度 ■ 令和7年度
