上下水道地震対策検討委員会報告書

令和6年能登半島地震における上下水道施設被害と

今後の地震対策、災害対応のあり方

上下水道地震対策検討委員会

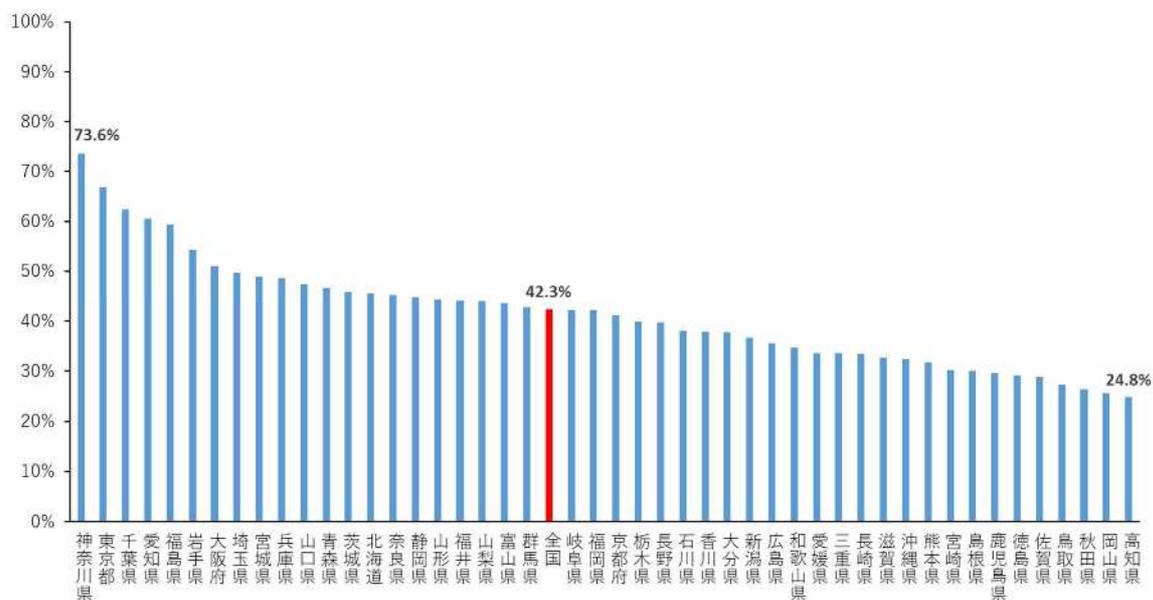
図1-3 水道の基幹管路の耐震適合率（令和4年度末）

上下水道施設の耐震化は、法令及び耐震化指針等に基づき、各自治体において進められてきた。近年では、「防災・減災、国土強靱化のための5か年加速化対策」に基づき、計画的な耐震化が進められているが、令和4年度末時点の全国の耐震化状況は、上水道の浄水施設は約43%、基幹管路は耐震適合率約42%（耐震化率28%）、下水道の処理場は約40%、重要な幹線等は約56%であり、途上段階であるとともに、自治体によって進捗に差が生じている。令和6年能登半島地震の震源となった石川県における耐震化状況は、水道の基幹管路の耐震化率は全国平均を下回っている一方、下水道の重要な幹線等の耐震化率は全国平均を上回っている。

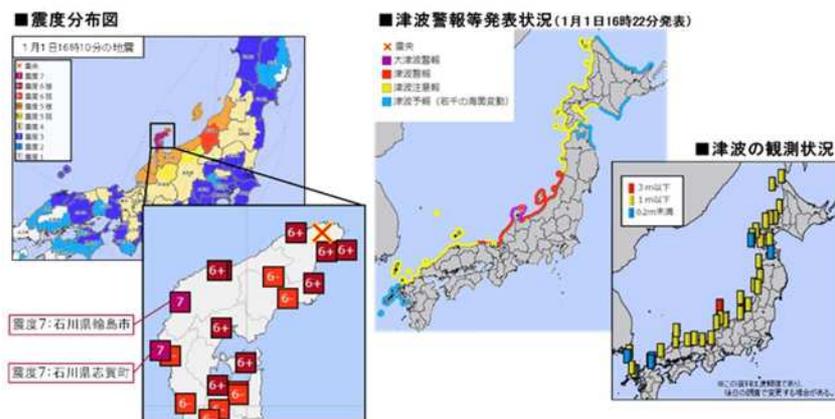
図2-1 令和6年能登半島地震の概要（令和6年1月1日16時10分の地震）

令和6年1月1日16時10分、マグニチュード7.6、深さ16kmの地震が発生し、石川県輪島市及び志賀町で震度7を観測したほか、北海道から九州地方にかけて震度6強～1を観測した。気象庁では、石川県能登地方で発生している令和2年（2020年）12月以降の一連の地震活動について、その名称を「令和6年能登半島地震」と定めた。平成28年4月に発生した熊本地震と比較するとマグニチュードが0.3大きい（エネルギーは約3倍）地震規模であった。

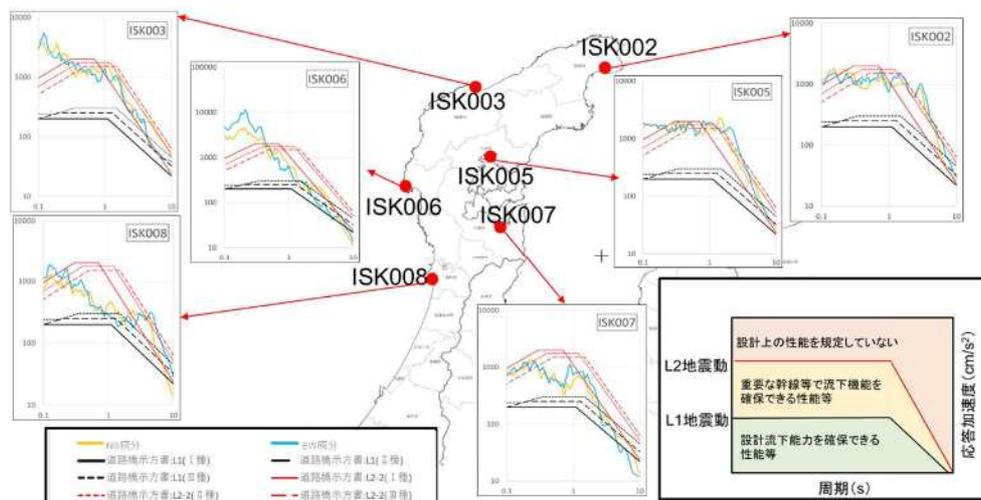
図2-2 令和6年能登半島地震の地震動

防災科学技術研究強震観測網（K-NET）の各地域の地震計と下水道施設の耐震対策指針と解説2014年版（（公社）日本下水道協会）に示される標準加速度応答スペクトルとに示される標準加速度応答スペクトルとを比較すると、今回の地震の地震動は、能登半島地域では、レベル2地震動と同程度であったと想定される。なお、震度7を記録した地域等では、一部の周期帯でレベル2地震動を上回る場所もあった。

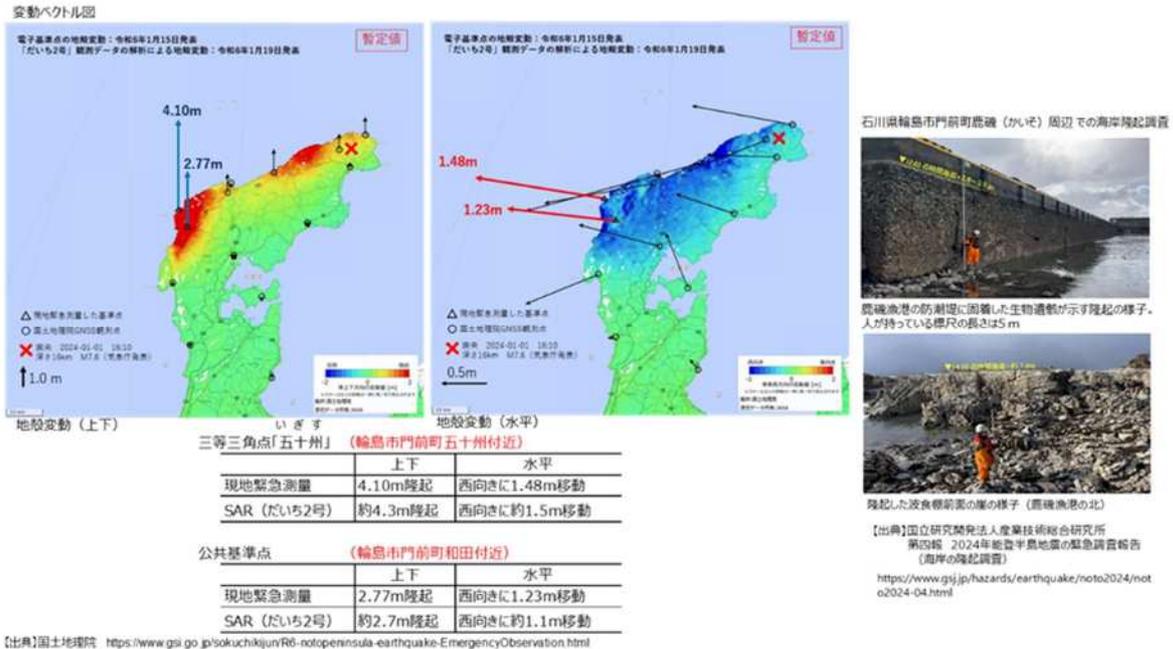
図2-3 令和6年能登半島地震に伴う地殻変動

国土地理院による「だいち2号」観測データの解析によると、能登半島西部では約4m隆起が見られており、さらに、現地の基準点を対象に実施した緊急測量では、最大で4.10mの隆起、1.48mの西向き水平変動が確認されるなど、地震に伴い大きな地殻変動が見られた。

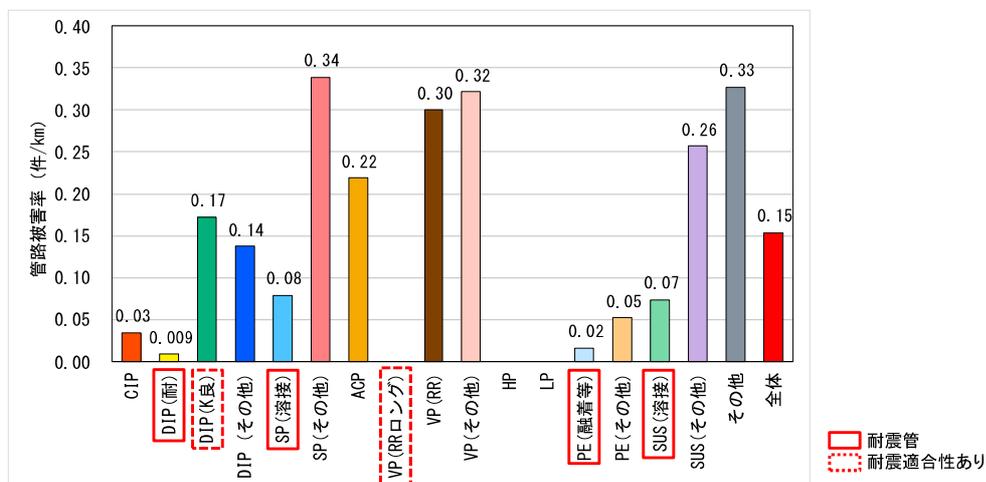
図3-1 水道管路（管種毎）の被害状況（令和6年8月16日集計）

また、管種別に被害状況を比較すると、「耐震管」とされているダクトイル鋳鉄管（DIP（耐））や鋼管（SP（溶接））等においては被害率が低く、耐震性能が確保されていない水道管路で被害があったことがわかった。すなわち、今般の地震においては耐震化の遅れが甚大な被害が生じた要因と考えられる。

注1) 被害件数2,106件、管路延長13,685km
 注2) 輪島市令和6年8月16日の集計値。珠洲市は7月31日における調査延長。志賀町のφ100以下は含まれていない。

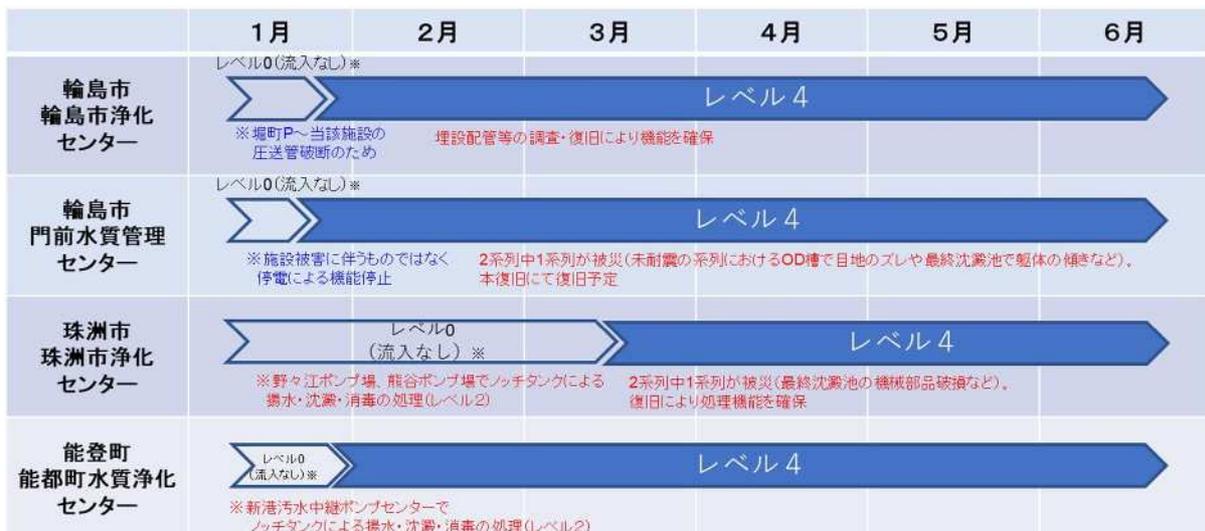
図3-2 下水処理場・ポンプ場の被災状況

下水道施設においては、新潟県、富山県、石川県、福井県の4県で被害が生じた。下水処理場やポンプ場の被害状況については、下水処理場4箇所において、一時的に処理機能が低下したが、速やかに応急対応を行い、必要な処理機能を確保できた。その他の下水処理場とポンプ場においては、未耐震部分の被災、導水渠のフランジ部分の破断や沈澱池の掻き寄せ機の不具合が処理場29箇所、ポンプ場12箇所が発生したものの、必要な処理機能は確保されていた。

- レベル4: 通常処理
- レベル3: 簡易な水処理(BOD15mg/Lの処理ができない)
- レベル2: 揚水+沈澱+消毒
- レベル1: 揚水+消毒
- レベル0: 停止(流入なし、停電等によるものも含む)

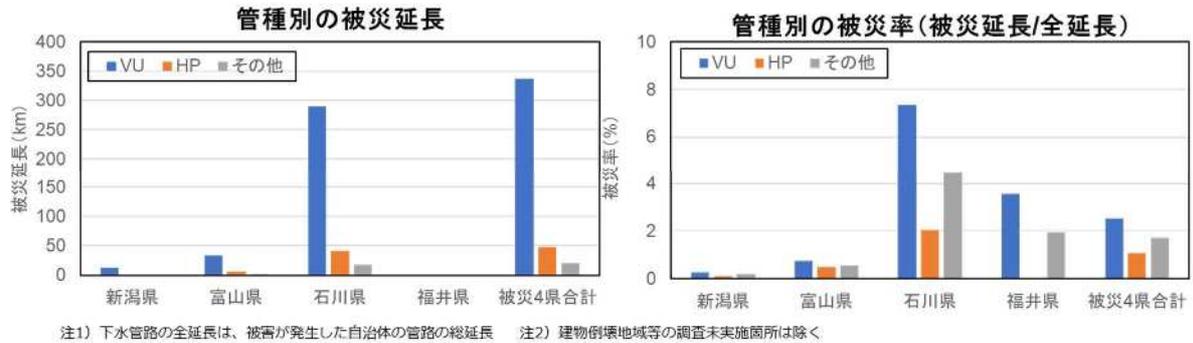
図3-4 下水道管路の管種別の被災延長と被災率（令和6年8月9日時点）

被害のあった管路を管種別に比較すると、塩ビ管（VU）が約340km、コンクリート管（HP）が約50kmであり、被災率はそれぞれ約2.5%と約1.1%であった。管種別の被災延長の割合は、塩ビ管（VU）が約80%、コンクリート管（HP）が約10%を占めていた。被災パターンは、塩ビ管（VU）コンクリート管（HP）ともに「たるみ・蛇行」の箇所数が最も多く、主として液状化などによる地盤の変動による被害が顕著であったと考えられる。

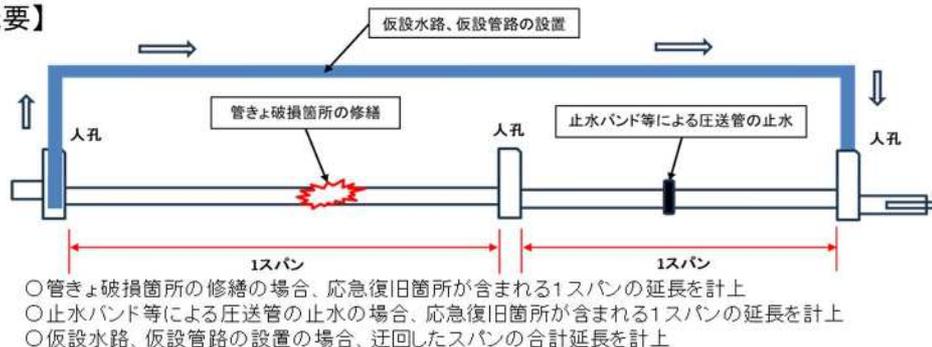
図3-7 応急工事の概要

応急工事を実施した約17.5kmについて、仮設配管やポンプの設置による対応が半分以上であった。また、応急工事を必要とした管路の布設年度は比較的古い物が多く、特に、珠洲市の熊谷ポンプ場から下水処理場に圧送する管路については、耐震化が実施されておらず、下水道システムの急所となる基幹施設が被災したため、当該処理区域の広範囲で下水が管路内に滞水する事例が見られた。

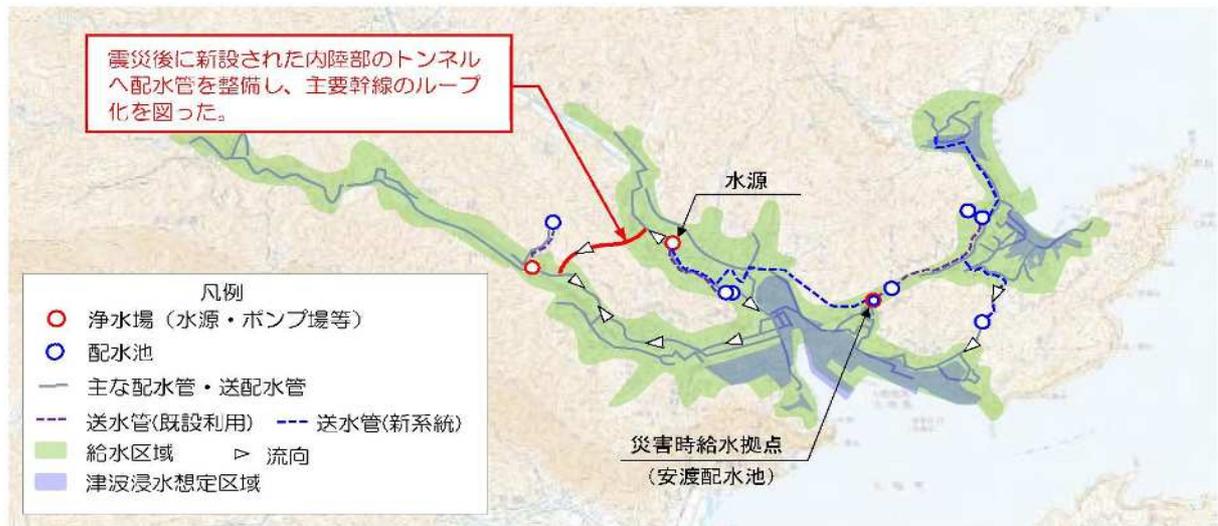
図 4-3 災害に強い管網整備の例 (岩手県大槌町)

これまでの災害においても、被害を受けた上下水道施設について、復興まちづくりと連携した整備を行ってきた。例えば、水道においては、津波浸水想定区域から送水管のルートを外すことや、災害復旧と併せて配水管のループ化を図るなど災害に強い管網整備を実施した事例がある。また、下水道においては、水産関連施設から発生するバイオマスを下水汚泥と混合消化する取組を行ったことや、地域によっては、集落の小規模化を考慮し、公共下水道から合併浄化槽へ変更するといった人口密集度に応じた集合処理、個別処理の選択を行った事例がある。

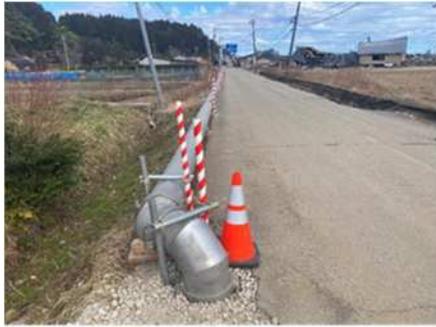
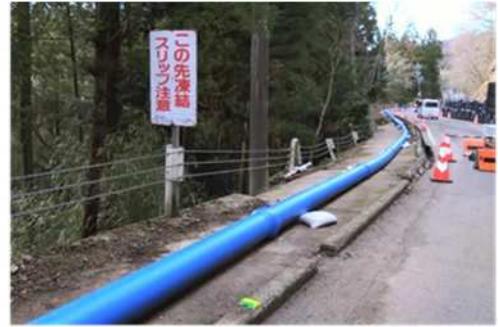
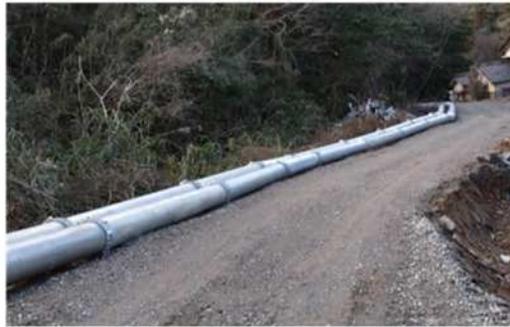
図 5 - 6 仮設配管の活用

水道においても、被害の集中する区間の管路について、仮設配管（転がし配管）を活用することにより、漏水調査を待たずに早期の通水復旧を図ったところもあった。

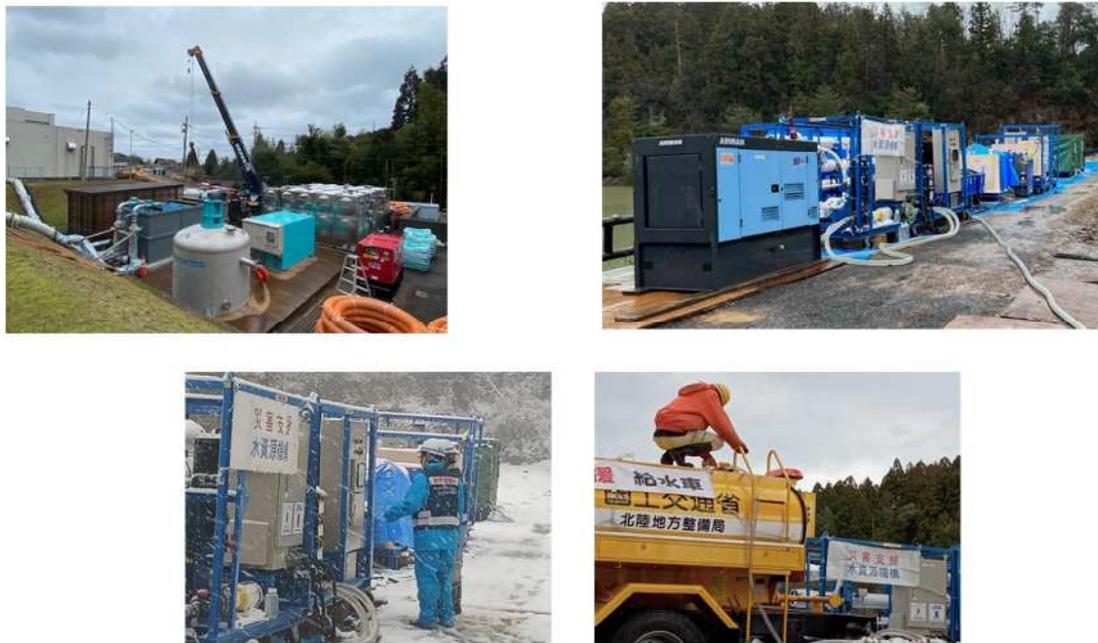
図5-10 可搬式浄水施設・設備の活用

また、今般の地震においては、浄水場が被災し、給水車へ飲料水を供給することができなかったことから、被災した浄水場の能力を補完するための代替施設として、民間企業が保有する可搬式浄水施設・設備を浄水場敷地内に設置・活用するとともに、被災地域の近隣河川を水源として独立行政法人水資源機構や民間企業が有する可搬式浄水施設・設備を設置・活用した。さらには、その情報を水道支援チームが情報集約し、関係機関に共有することで、効率的な給水活動を実施した。

これらの取組により、水道復旧見通しを踏まえた給水活動の調整や給水ニーズと支援の円滑なマッチングがなされ、迅速な給水支援が図られるとともに、上流の基幹施設が被災し管路の漏水試験の実施が困難な中、可搬式浄水施設・設備により供給される水を活用して漏水試験を早期に実施することができた。

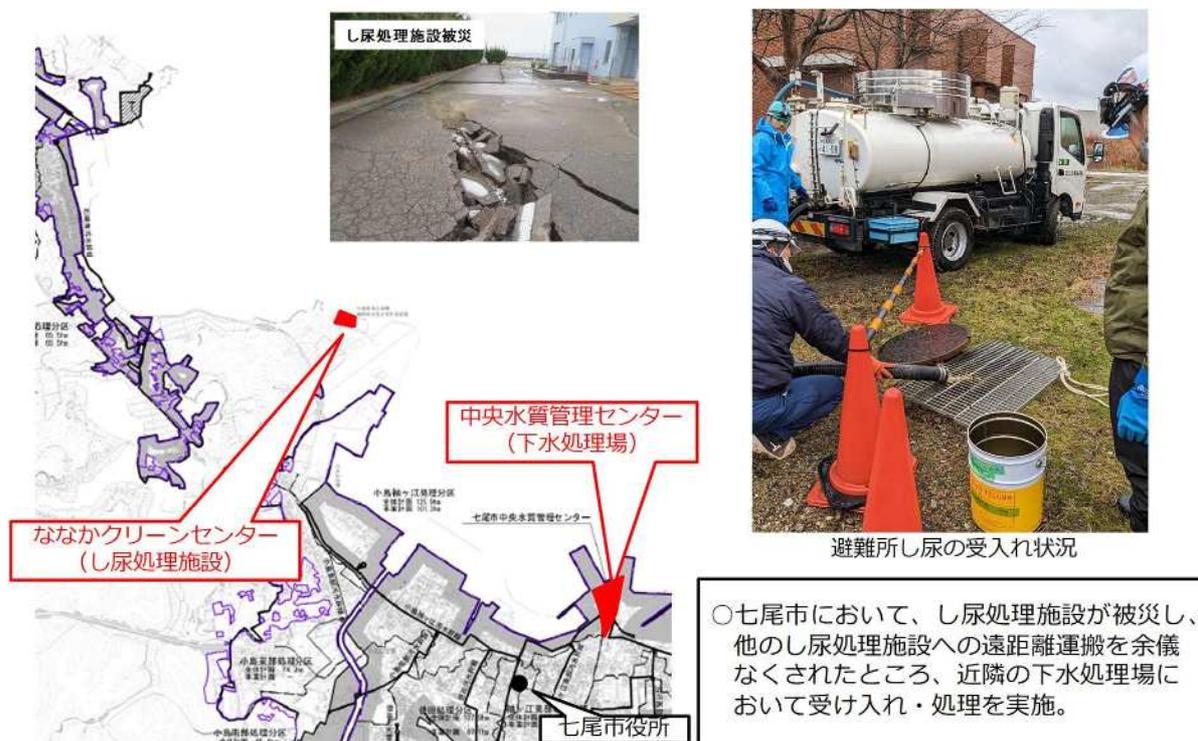
図5-1-1 し尿処理との連携による応急復旧（七尾市の事例）

下水道施設のみならず、浄化槽、農業集落排水施設、し尿処理場等の汚水処理施設にも甚大な被害が生じた。避難所の仮設トイレのし尿等は、近隣のし尿処理場が被災したために、遠方のし尿処理場へ運搬することを余儀なくされたが、近隣の下水処理場において、し尿を希釈した上で受け入れることで、避難所の仮設トイレのし尿を回収・運搬するバキュームカーの作業効率が大幅に改善された。

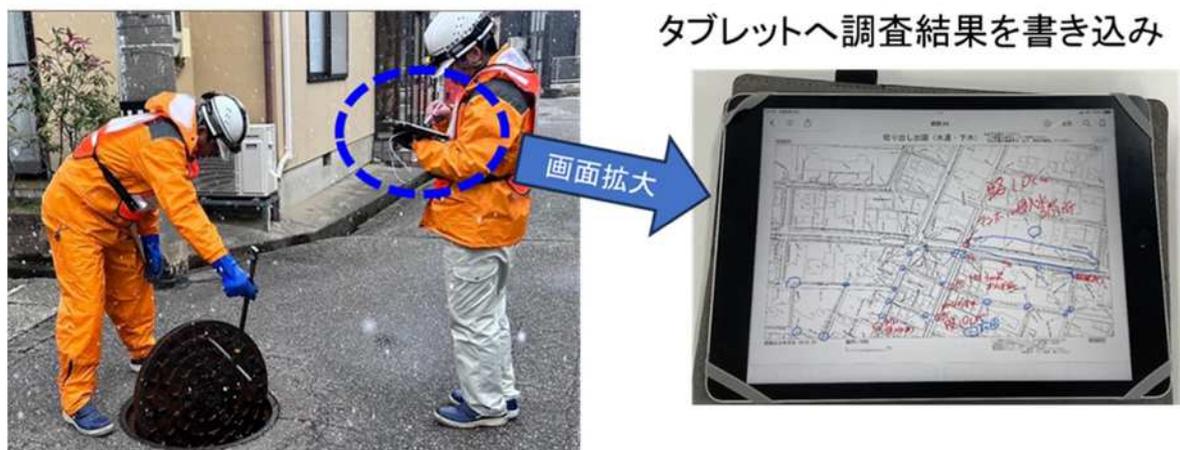
図5-13 下水道施設被害調査におけるデジタル技術活用事例
(熊本市による一次調査)

一部の事例ではあるが、電子地図による応急給水先や給水拠点の位置情報の共有や、電子台帳が保存されたタブレットを活用した被害調査・情報共有が行われた。また、下水道管内の被害調査では、管路内を走行する TV カメラの遠隔操作により操作者が被災地に出向くことなく、事務所において少ない人数で効率的に調査を实

施し、生産性の向上を図る技術が試行された。
