# 令和5年度下水道管路メンテナンス年報(概要)

令和6年10月

国土交通省 水管理・国土保全局

# 令和5年度下水道管路メンテナンス年報について

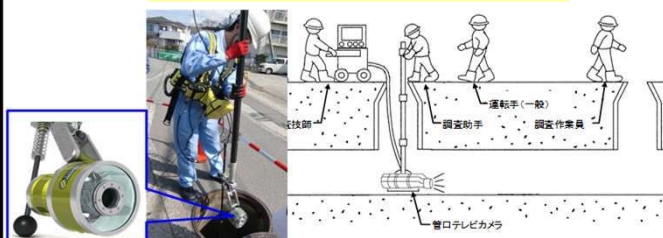
#### 管口カメラによる点検

○マンホール内に直接入らず、地上からビデオカメラをマンホール内に挿入し、管渠内の状況を確認する。

- ① マンホール内部からの目視
- ② 地上からマンホール内に管口カメラを挿入する方法等がある。

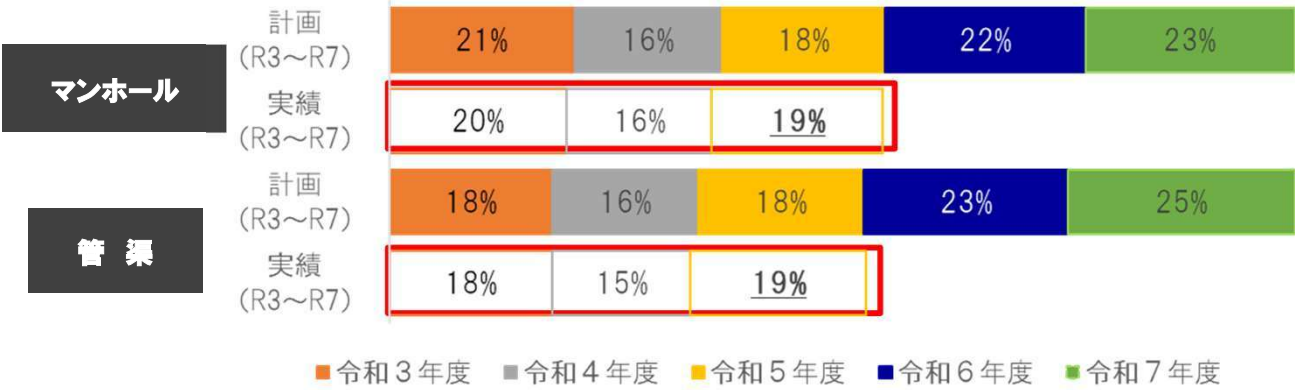
## 5年間の点検実施予定及び実績

- 令和5年度(2巡目点検の3年目)におけるマンホール及び管渠の点検は概ね計画どおり実施されました。
- 令和5年度までの3年間の累計は、マンホールにおいて55%、管渠において52%の点検実施率となっています。
- 地方公共団体におかれては、改めて対象となる施設を適切に把握するとともに、5年に1回以上の点検を計画的に実施するようお願いします。
