## イノベーション部門

**業界初！ 連続航続距離1.6 km・管内No Entryを達成。  
光ファイバー有線ドローン「Rangle X」による長距離連続点検  
～Rangle Xが切り拓く、下水道維持管理の新常識～**

DRONE SPORTS 株式会社

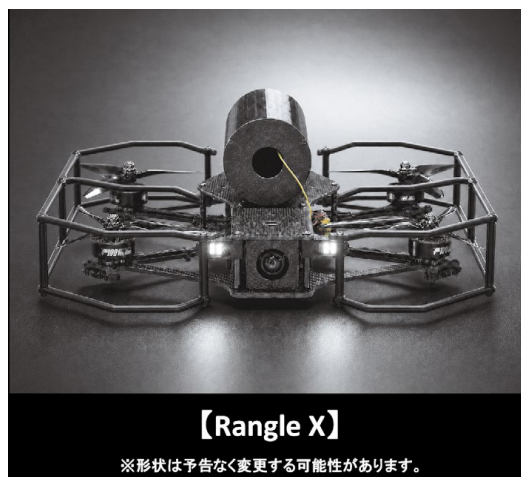
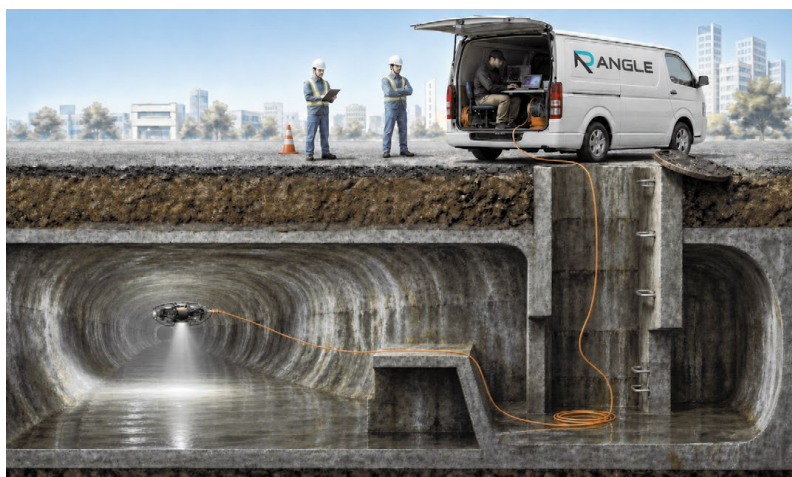
○ 全国の幹線下水道管渠には延長1 km超の既存の調査手段（TVカメラ車・有人調査・浮流式カメラ）がいずれも進入困難な区間が多数存在し、長年の**未調査区間**となっていました。管渠内ドローン点検は近年普及が進んでいるものの、非GNSS環境下での安定飛行には技術的制約があり、既存機体の実用上限は概ね300m前後。独自開発した光ファイバー有線ドローン「Rangle X」は、90度以上の屈曲および段差が複合する極限環境を克服し、 $\phi 2,000$  mm以上の管渠に対応。 $\phi 2,600 \sim 3,000$  mm大断面管渠内では業界初の**1.6 km連続飛行**を達成しました。

○ 今回の対象管渠は国土交通省による**全国特別重点調査の指定区間**として早急な内部状況の把握が求められていましたが、管内環境・屈曲構造上の制約から既存のTVカメラ車や浮流式カメラでは進入が困難な状況でした。そこで「Rangle X」を投入し、地上からの遠隔操作により1.6 km区間の連続映像記録を1フライトで完了しました。

- ・既存の調査手段では点検できなかった未調査区間の点検に、業界で初めて成功
- ・下水道管渠専用の国産ドローン
- ・高輝度LEDライトを搭載（2400ルーメン）
- ・点検の累計飛行距離は15 km超
- ・飛行映像をリアルタイムで確認しながら、同時に録画も可能
- ・最大5 kmの光ファイバーケーブルを機体に搭載可能

1.6 km区間の点検を、準備開始から作業終了までわずか2時間・1フライトで完了し、作業時間を大幅に短縮しました（実績値）。あわせて、管内No Entryでの点検手法により、有毒ガスや酸欠、転落といった労働災害のリスクの低減が期待されます。これまで把握できなかった管内状況の可視化にもつながっており、今後は老朽化が進む下水道管渠の緊急点検ニーズに応え、点検手法の標準化を目指します。
