(案)  
下水道管路マネジメントのための技術基準等  
に関する検討とりまとめ

令和 8 年 1 0 月 (仮)

下水道管路マネジメントのための技術基準等検討会

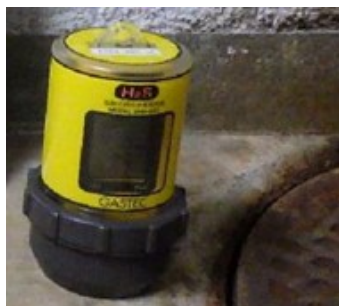
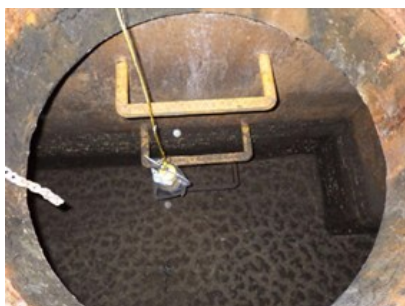
- 硫化水素ガス濃度の測定位置は、流入出管の管口位置等の現場状況に応じて適宜判断する。測定器は対象施設に吊り下げて設置することが一般であり、その際は、酸欠防止マスクの着用等により作業の安全に十分留意する。
- 年間平均硫化水素ガス濃度は、少なくとも夏季と冬季、連続してモニタリングが可能な拡散式の硫化水素ガス測定器を用い、連続測定する。
- なお、ビルピットや特殊排水が排水される箇所等、年間平均硫化水素ガス濃度は低くても、瞬間的な硫化水素ガス濃度は100ppmを超える等、注意が必要な箇所があることに十分留意する必要がある。
- また、上記については、今後、測定位置や頻度等、より適切な測定方法を検討する必要がある。

拡散式の硫化水素ガス測定器

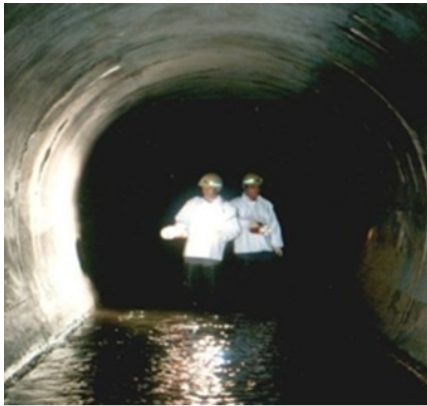
潜行目視による調査

- 「重要管路」では、人やテレビカメラによる全数点検を実施し、管路の状態を診断（健全度Ⅰ～Ⅳを評価）する。
- 「重要管路」では、管路の異状（健全度ⅠまたはⅡ）と判定された場合、危険な状態の見逃しがないよう視覚的な点検で把握しにくい状態をより確実に精度高く把握するため、管路の強度や形状など、特性の異なる複数の手法を組み合わせることで管路の構造上の安全性を確認する。
- また、「重要管路」では、道路管理者と連携し、路面変状の有無を確認するための巡視を行うとともに、管路の異状（健全度ⅢまたはⅣ）が確認された場合には、管路に起因する空洞の有無を確認するための空洞調査を実施する。その際、周辺の地質情報を含め、管路の異状と空洞の発生に関するデータを蓄積していくことが重要である。

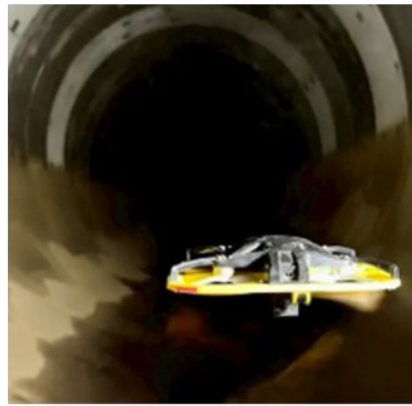
ドローンによる調査

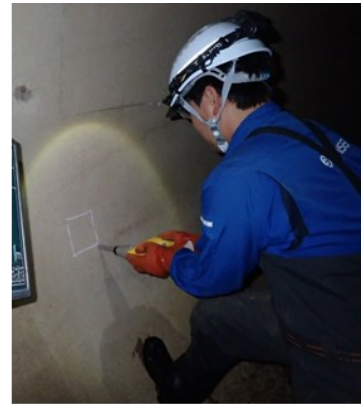
リバウンドハンマーによる打音調査等

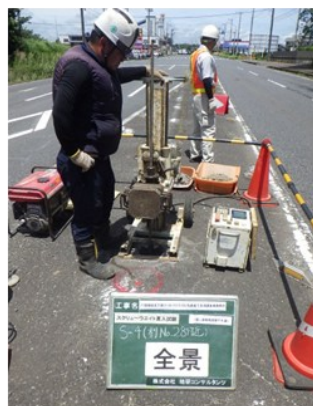
貫入試験による空洞調査

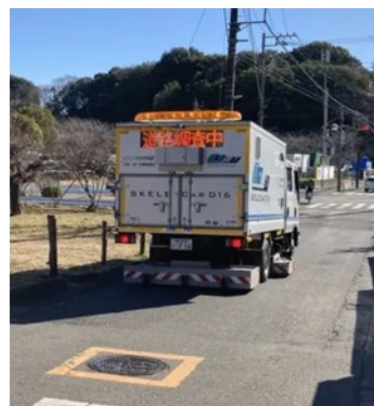
空洞探査車による空洞調査

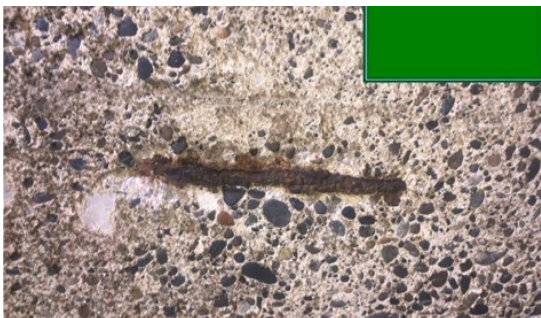
鉄筋が腐食し断面が欠損した状態の例①

| 健全度 | | IV | III | II | I |
|---|---|---|---|---|---|
| 硫化水素以外の腐食<br>(中性化・塩害・有機酸による腐食、<br>もしくは摩耗・風化等) | 鉄筋が <b>広範囲</b> に露出した状態<br>または<br>骨材が <b>広範囲</b> に露出し、かつ<br>鉄筋が <b>局所的</b> に露出した状態<br>または<br>鉄筋の断面が欠損した状態 | 骨材のみが <b>広範囲</b> に露出した状態<br>または<br>鉄筋のみが <b>局所的</b> に露出した状態※1 | | | |

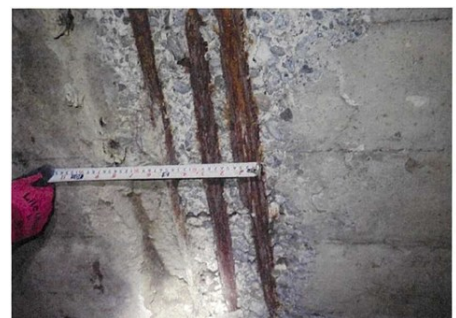
鉄筋が腐食し断面が欠損した状態の例②

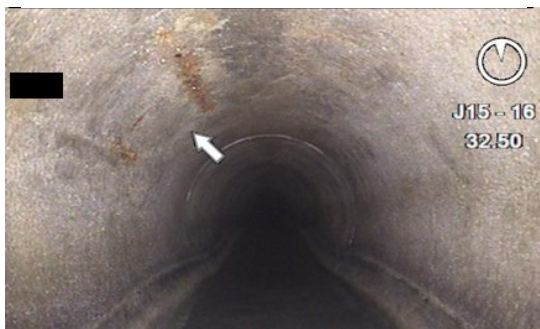
腐食した鉄筋の錆汁が発生している状態の例①

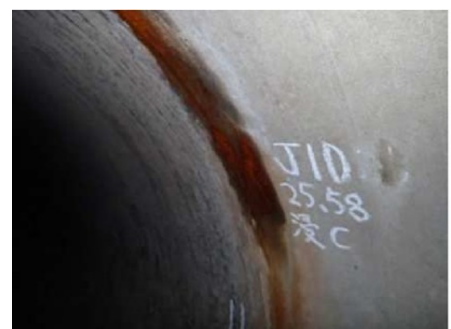
腐食した鉄筋の錆汁が発生している状態の例②

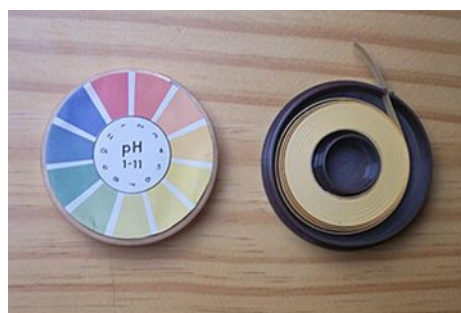
pH試験紙

- 健全なコンクリートはpHが12～13の強アルカリ性であり、硫酸によって腐食している場合にはpHが低下することから、pH試験紙を管壁の湿潤部に押し当て、色の変化を読み取ることで、管路内面（コンクリート表面）の異状が、「硫化水素による腐食」か、「硫化水素以外の腐食等（中性化や塩害による腐食もしくは摩耗・風化）」に分類して診断することが有効である。
