# **下水道管路メンテナンス年報の概要**

令和3年2月

国土交通省 水管理・国土保全局  
下水道部

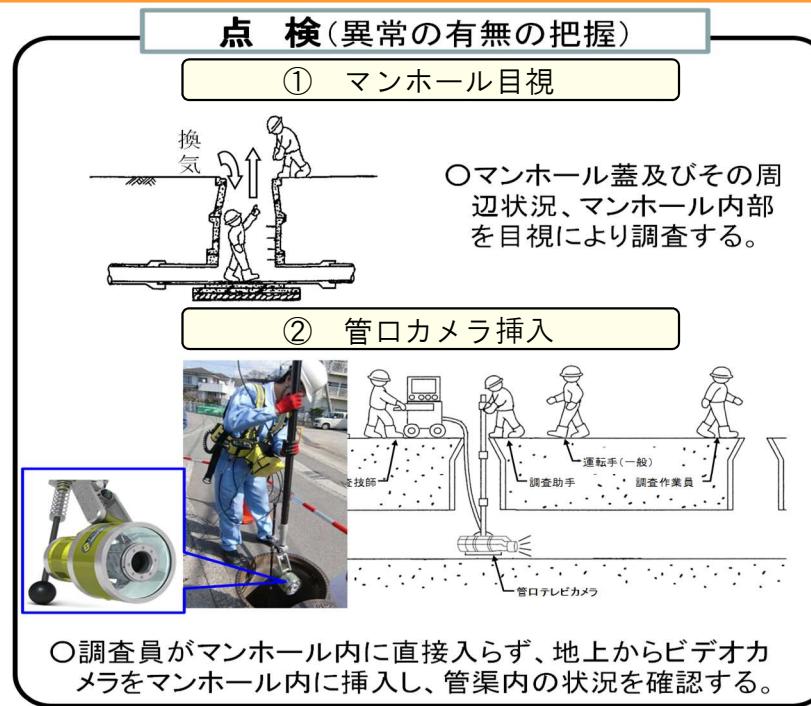
## 下水管渠の点検

施設の状態を把握するとともに、異状の有無を確認すること。

- ① マンホール内部からの目視
- ② 地上からマンホール内に管口カメラを挿入する方法等がある。

なお、点検により異状が発見された箇所については、効率的な維持及び修繕が図られるよう、異状の実態や動向について、定量的に確認するための「調査」を行い、劣化の度合いに応じた「修繕・改築」等により、下水流下機能を確保するなどの措置を講ずる必要がある。

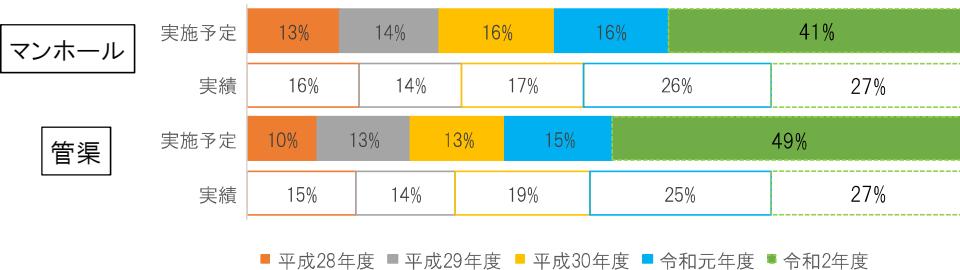
### ■ 令和元年度までの1巡目実施状況（全国）

上段：平成28年度時点での5箇年の点検実施計画  
下段：令和元年度時点の点検実績及び実施計画

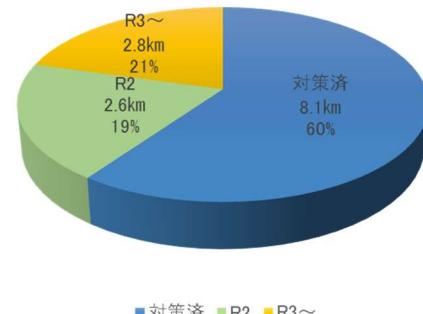
### ■ 令和元年度までに実施した調査により緊急度Iと判別した管渠の対策予定

※ 下水道管渠の緊急度の判定区分について

緊急度	区分	対応の基準
I	重度	速やかに措置が必要な場合。
II	中度	出来るだけ早期に対策が必要な場合。
III	軽度	劣化状況を確認しながら、対策時期を検討。
劣化なし	—	—

「緊急度I」とは速やかな措置が必要となります。道路陥没等は発生していない状態です。調査により緊急度Iの状態であることが判明した場合には、「予防保全」として速やかに対策を講じることで、道路陥没等の事故を未然に防ぐことができます。

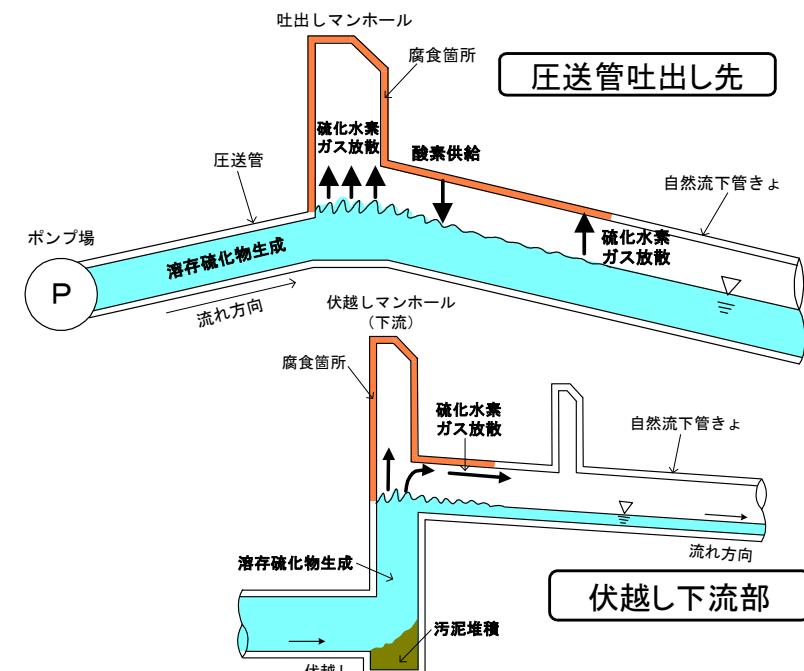
コンクリートの材質(耐酸性に優れたコンクリートを除く)であつて、

- ① 段差・落差の大きい箇所の気相部
- ② 圧送管吐出し先部の気相部
- ③ 伏越し部の下流吐出し部の気相部
- ④ その他腐食するおそれの大きい箇所

の箇所を参考に、各地方公共団体における腐食劣化の実績や、これまでの点検・調査において把握した腐食環境等を踏まえ、対象箇所を選定する。

また、対象とする部位は管渠とマンホールである。
