台風19号による被災状況と 今後の対応について

令和元年11月27日

国土交通省

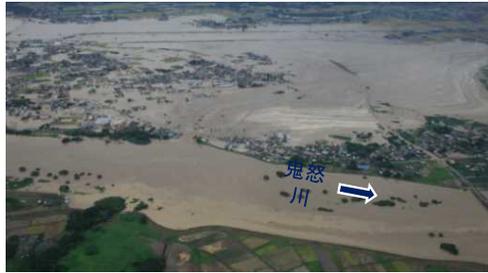
① 鬼怒川の堤防決壊による浸水被害
(茨城県常総市)

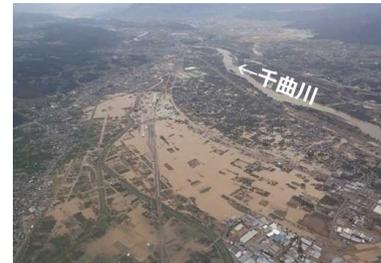
⑩ 千曲川における浸水被害状況
(長野県長野市)

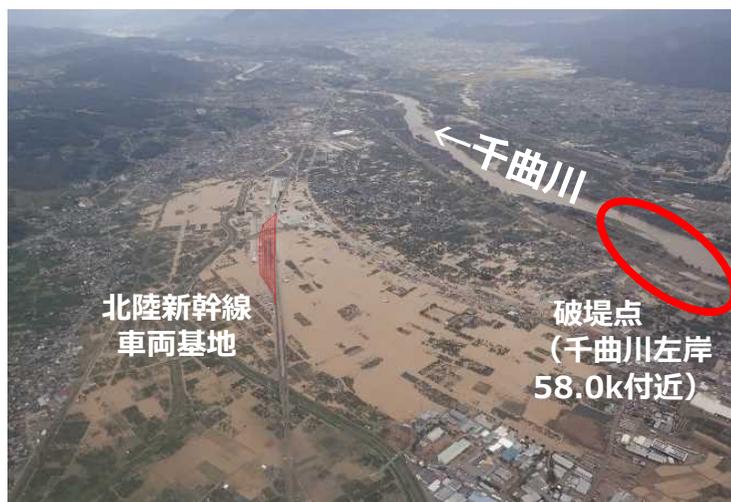
信濃川水系千曲川(長野県長野市)

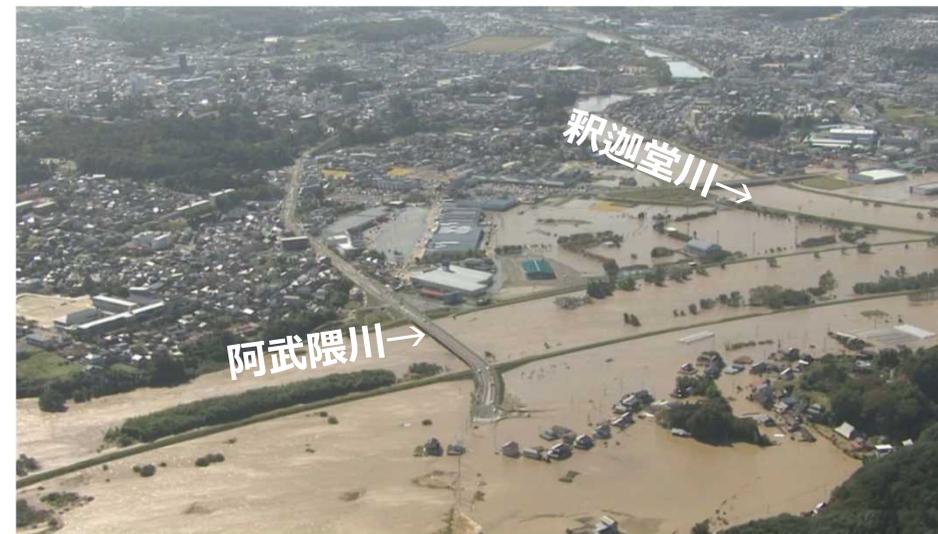
阿武隈川水系阿武隈川(福島県須賀川市他)

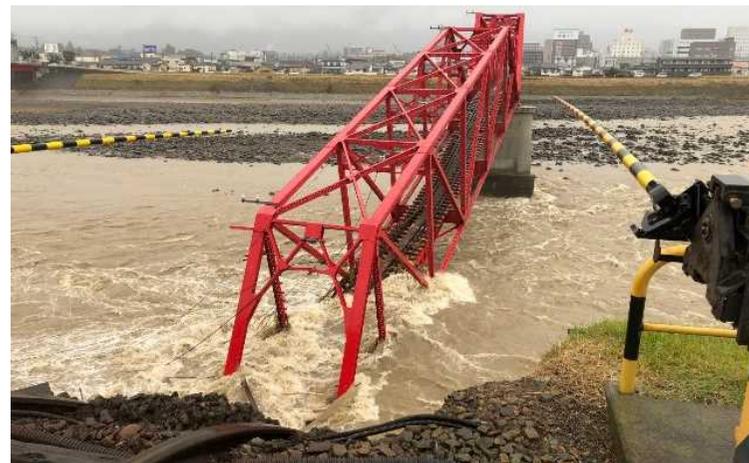
上田電鉄別所線(千曲川橋梁)

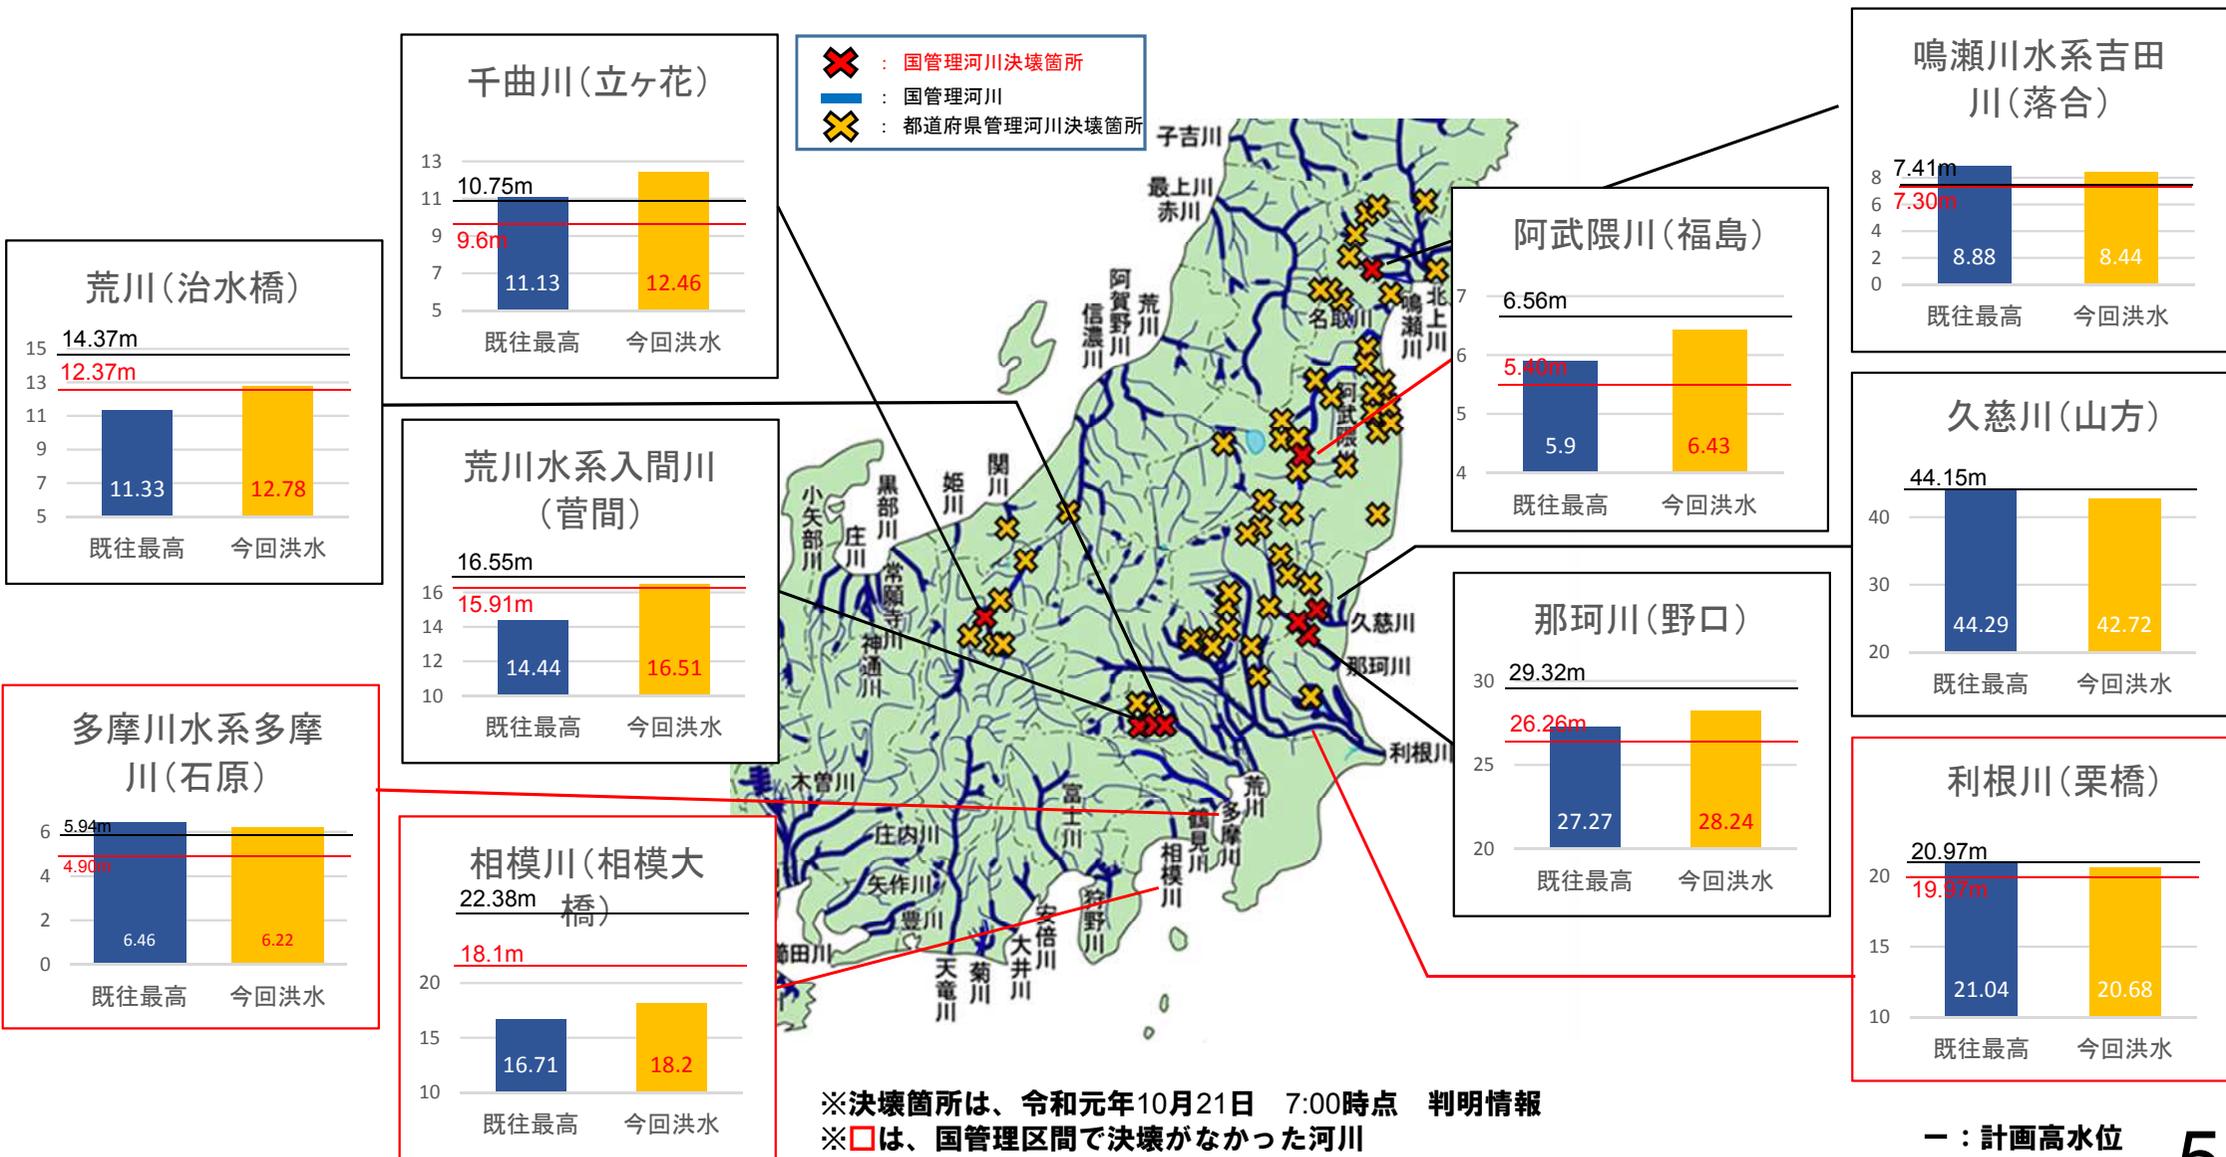
- 国管理河川の阿武隈川水系阿武隈川、鳴瀬川水系吉田川、信濃川水系千曲川、久慈川水系久慈川(3カ所)、那珂川水系那珂川(3カ所)、荒川水系越辺川(2カ所)・都幾川では堤防が決壊。
- これらの河川では、観測水位が既往最高水位を超過又は迫る水位となった区間がある。

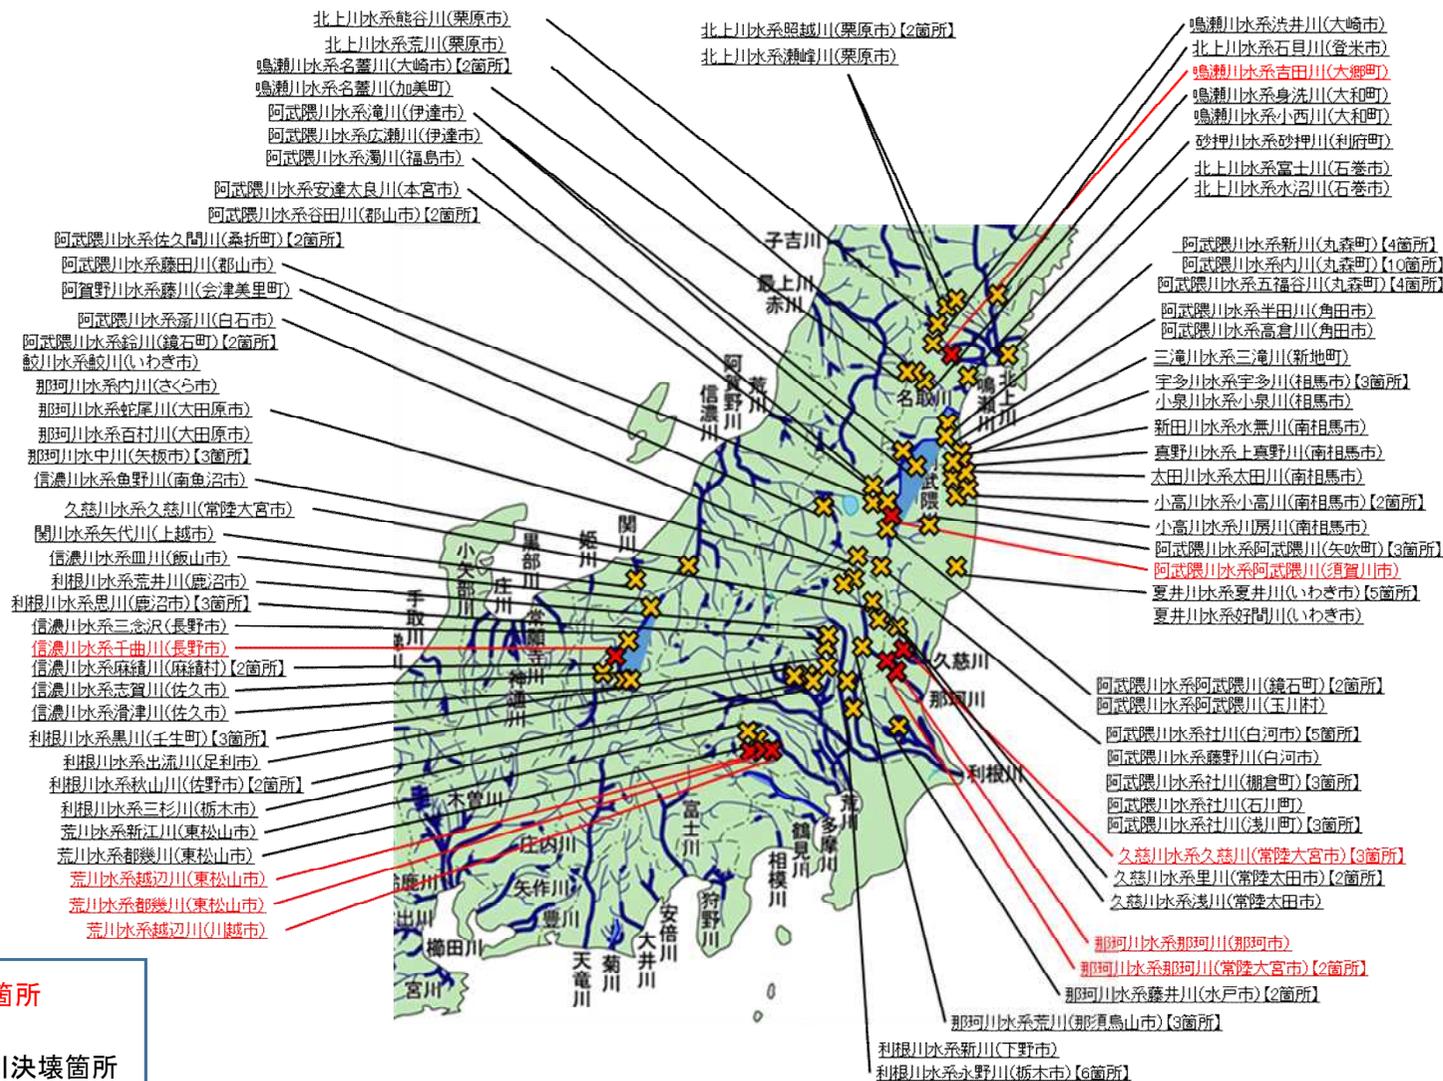
[国管理河川] 堤防決壊12箇所 10月20日に12箇所全ての仮堤防が完成。

[県管理河川] 堤防決壊128箇所 11月8日までに128箇所全ての仮堤防が完成。

国	12箇所
県	128箇所
計	140箇所

11月8日までに12箇所全ての補強工事が完了。

うち36箇所では国の権限代行による復旧工事を実施。

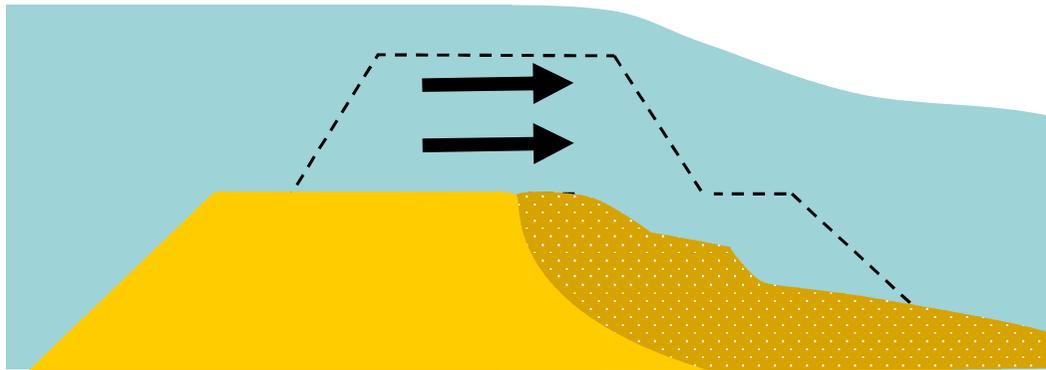
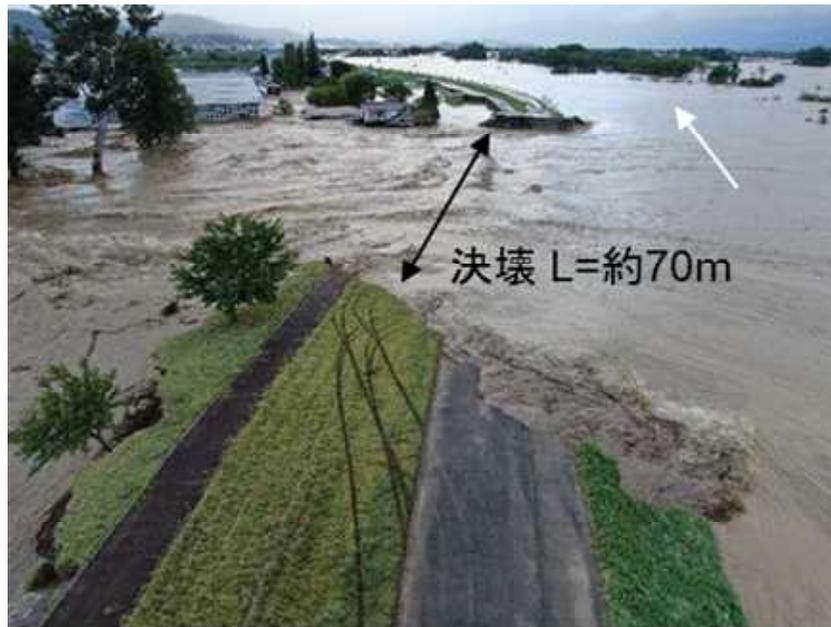
堤防決壊

堤防が崩壊し、一気に洪水がまち側に流れ出し、家屋等の流出や広域的な浸水被害が発生する。

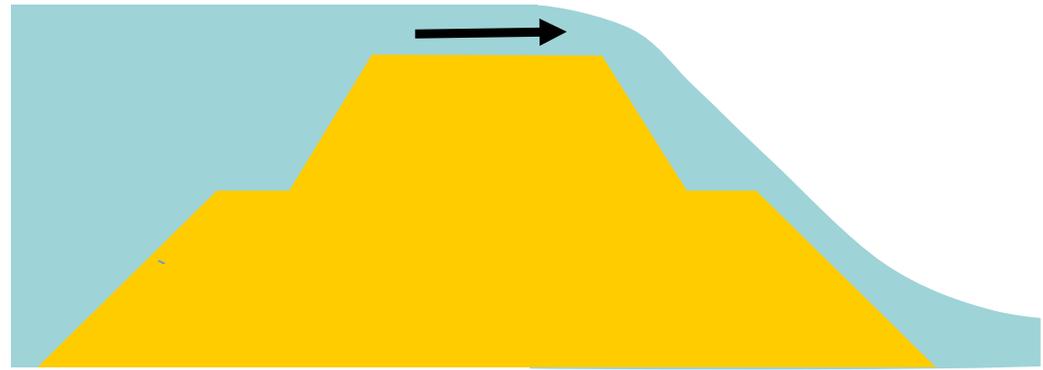
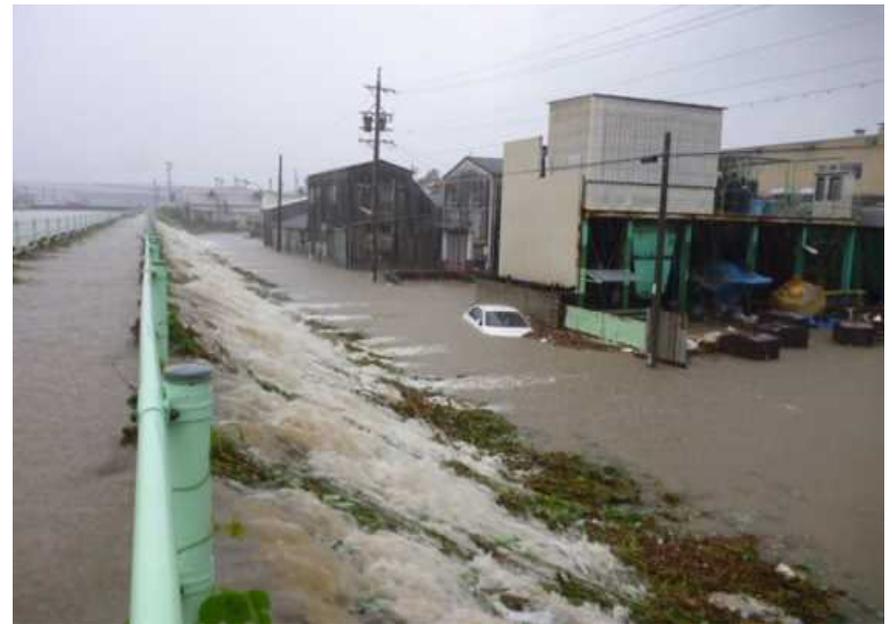
越流

洪水がまち側に流れ出し、浸水被害が発生する。

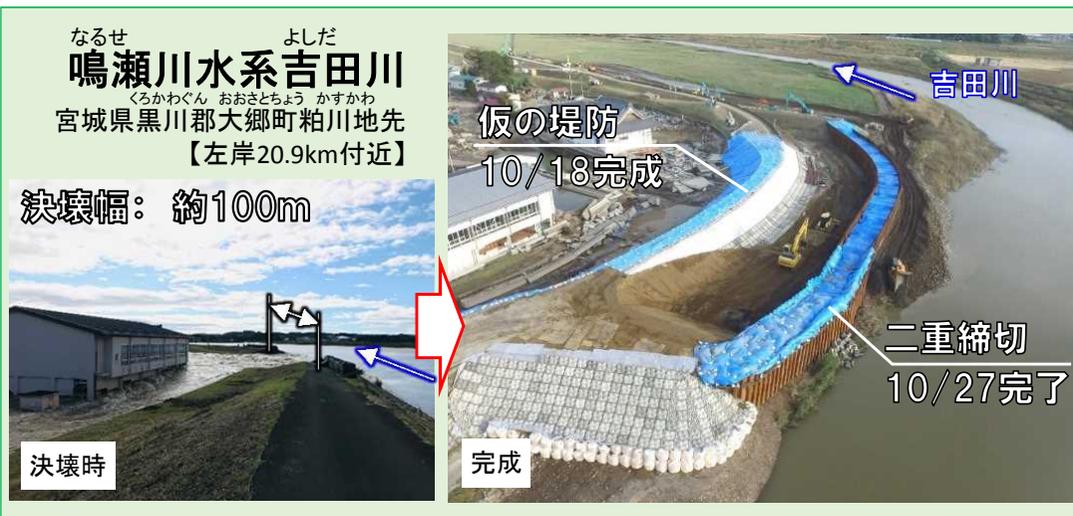
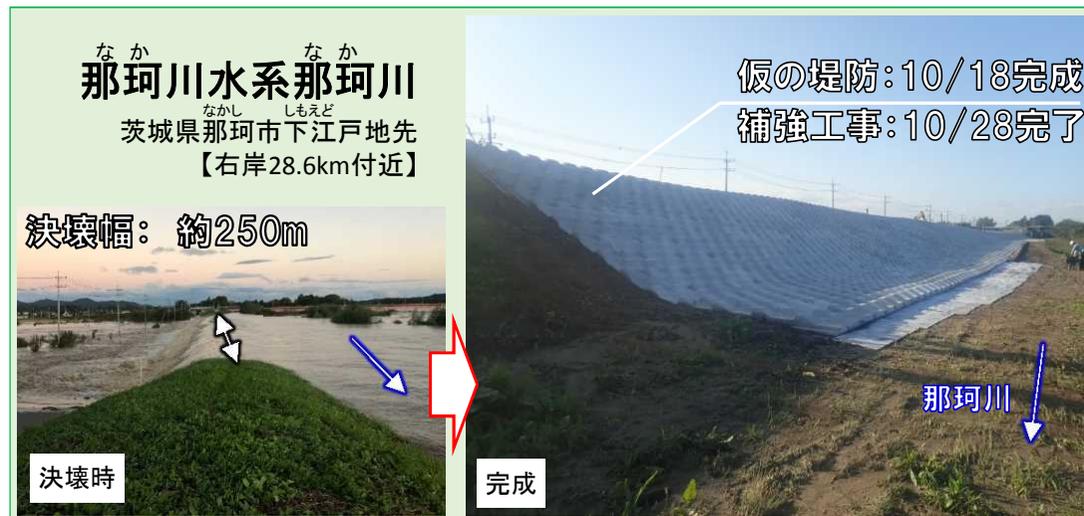
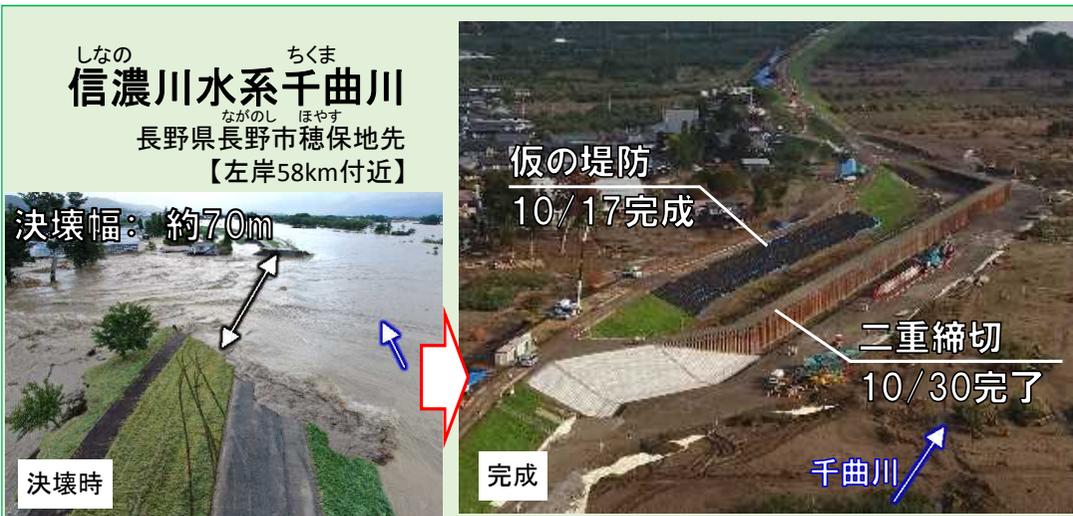
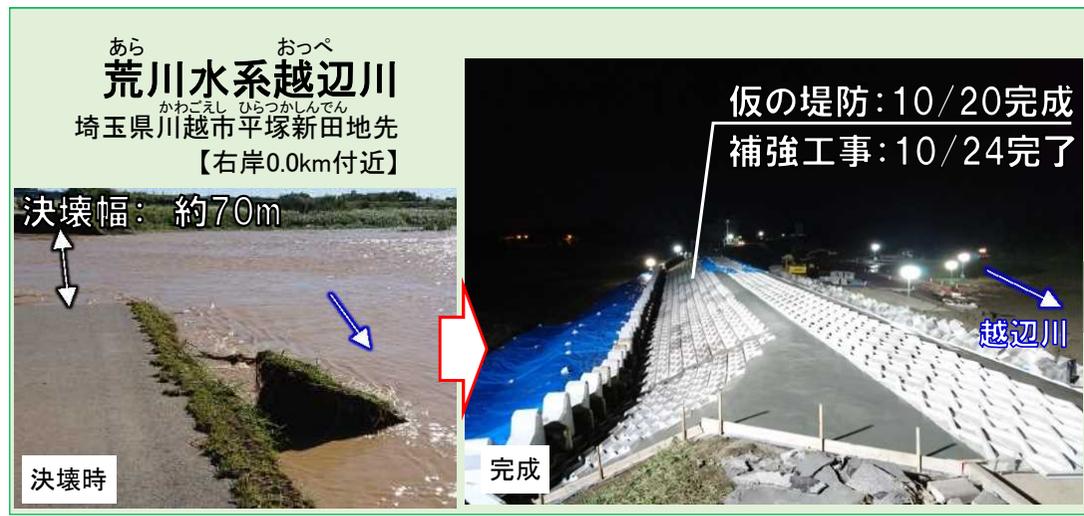
【応急復旧が完了した主な決壊箇所】

- 国管理河川千曲川や阿武隈川等で12箇所堤防が決壊。
10月20日に12箇所全ての仮堤防が完成し、11月8日までに12箇所全ての補強工事が完成
- 県管理河川においては128箇所で堤防が決壊し、全ての箇所で仮の堤防が完成

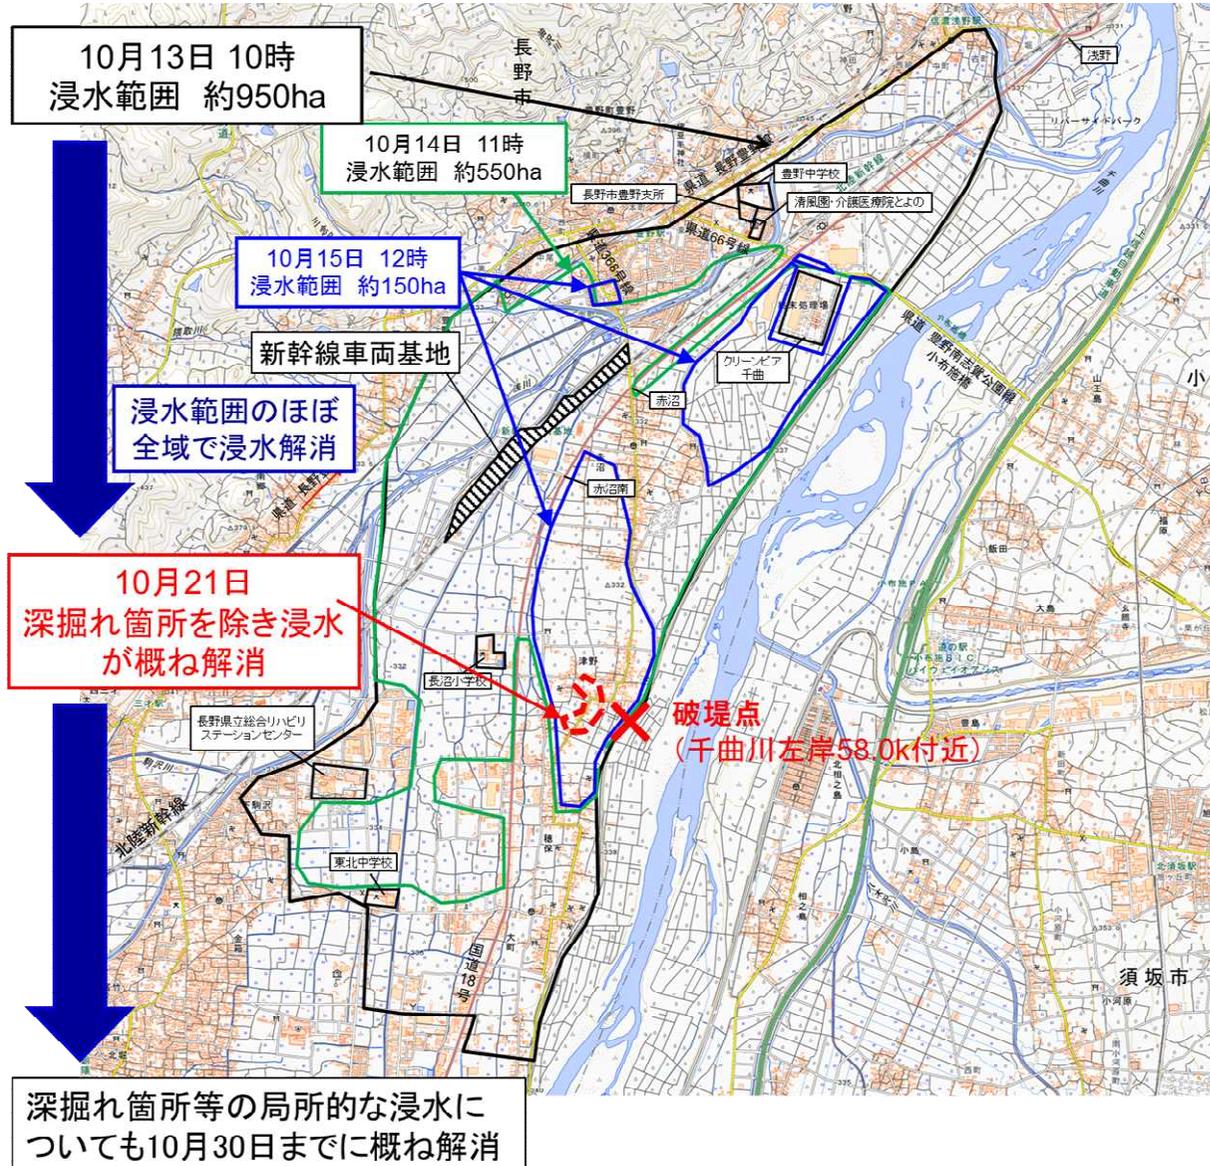
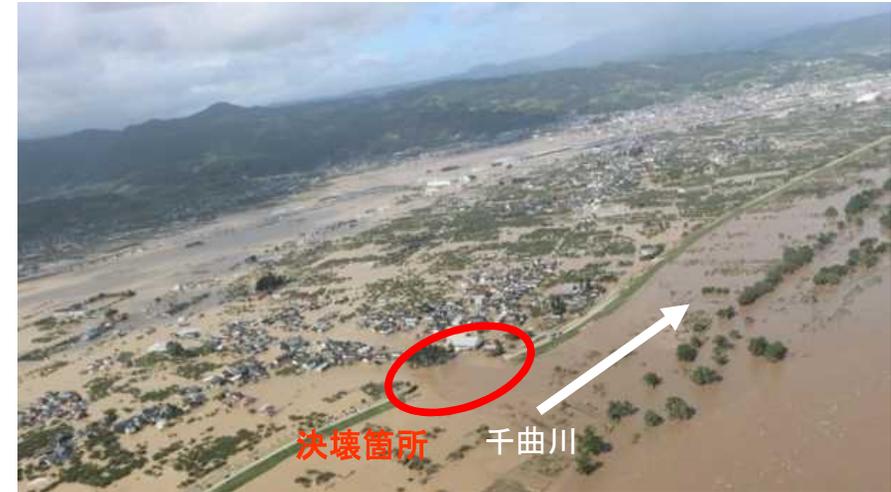
信濃川水系千曲川(長野県長野市穂保地区)における浸水状況

浸水状況(10月13日12時)

○国管理河川14水系29河川、都道府県管理河川で61水系272河川で浸水が発生したが、全国の排水ポンプ車200台体制で浸水の排除に全力で取り組み、10月30日までに全ての箇所において概ね浸水を解消

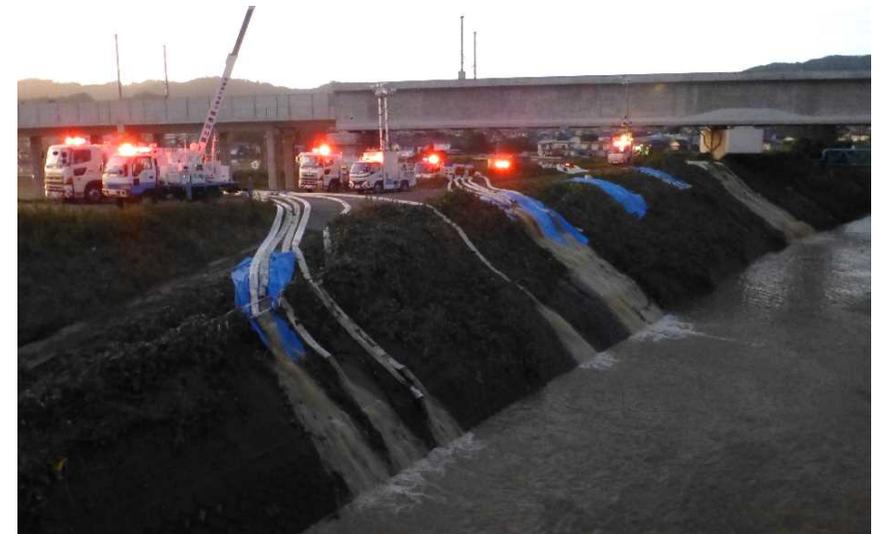
排水ポンプ車による排水作業 10

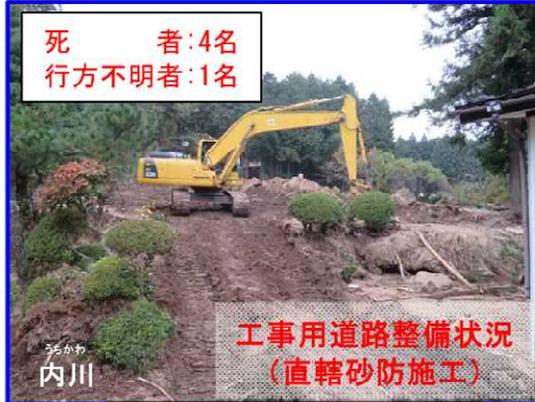
土石流等

いぐ まるもりまち
宮城県伊具郡丸森町

死者：4名
行方不明者：1名

工事用道路整備状況
(直轄砂防施工)

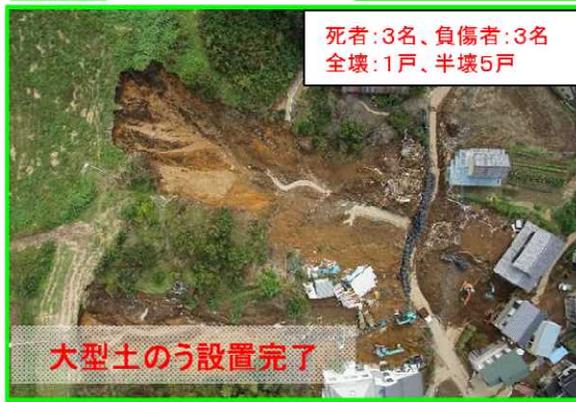
地すべり

とみおか たくみ
群馬県富岡市内匠

死者：3名、負傷者：3名
全壊：1戸、半壊5戸

大型土のう設置完了

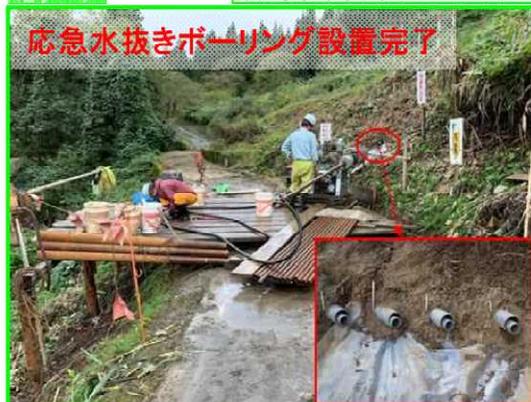
地すべり

みょうこうし しもひらまる
新潟県妙高市大字下平丸

応急水抜きボーリング設置完了

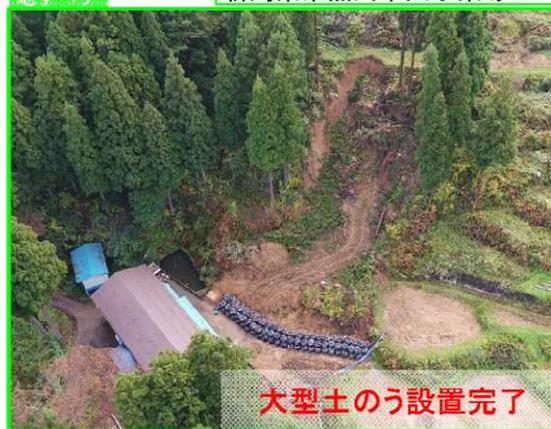
地すべり

いといがわ ひがしつか
新潟県糸魚川市大字塚塚

大型土のう設置完了
