監視計画の策定とモニタリング 技術の活用について (参考資料)

令和 2 年〇月
国土交通省 道路局 国道・技術課

付録2 道路橋におけるモニタリングの事例

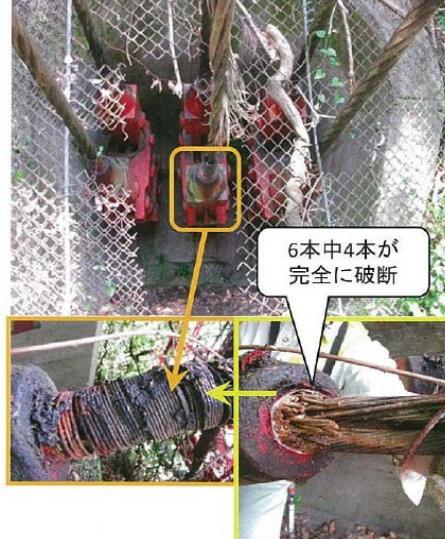
<p>セーフティーケーブル塔頂部</p>

<p>作用する死荷重や活荷重の組み合わせに対してケーブル張力が断面欠損を考慮しても安全性を確保するようケーブルを追加設置</p> <p>6本中4本が完全に破断</p>

対 策	<p>下流側主ケーブルの索線に破断が生じ、構造安全上の機能が確保できていないことから、以下の対策を実施した。</p> <ul style="list-style-type: none"> ・ 構造安全上のバックアップ材として、上下流両側の主ケーブルにセーフティケーブルを追加設置 ・ 衝撃等の影響を減らすため、大型車 8t 以上は通行禁止、救急車や消防車などの緊急車両である中型車(4t 以上 8t 未満)は 1 台ずつの通行とした通行規制を実施
モニタリングの目的	<p>落橋はしないまでも突然の橋の機能不全や橋の荷重支持機能を低下させるような部材等の分離ができるだけ早く把握し、通行の規制等が取れる機会を増やすのような対応をとる。</p> <p>バックアップ材として、セーフティケーブルの設置を行ったものの、想定通りに荷重が盛り変わっているか、または、想定通りでない挙動をしていないかなどをできるだけ早く把握し、通行の規制等が取れる機会を増やすような対応をとる。</p>
モニタリング内容	<p>ケーブル索線のさらなる破断が生じた場合には、主ケーブル以外にも追加設置したセーフティケーブル、補剛桁の吊りハンガーも含めたケーブル部材全体の張力分担に変化が生じると想定し、各ケーブル部材の定着部のひずみに着目して計測を実施した。</p> <ul style="list-style-type: none"> ・ 主ケーブル定着部のひずみ変化をひずみゲージで計測 ・ セーフティケーブル定着部のひずみ変化をひずみゲージで計測 ・ ハンガーロッド定着部のひずみ変化をひずみゲージで計測 <p>異常検知の確実性を高めるために、ウェブカメラを設置して、橋全体の変状の有無を把握した。</p>

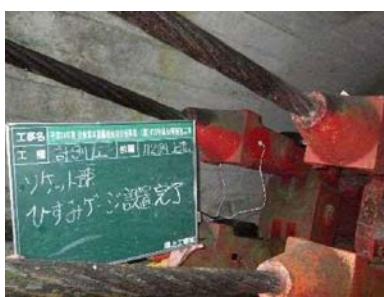
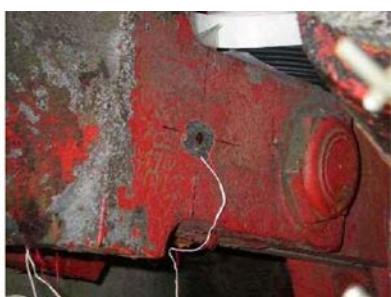
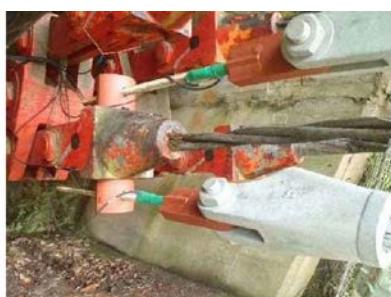
①②既設主ケーブル(ソケット)及び追加セーフティーケーブル(ロッド)のひずみゲージ

モニタリング概要	
着目箇所	把握する事象
①既設主ケーブル定着部のひずみ	主ケーブルの劣化が進行してさらなる索線の破断が生じることによる主ケーブル張力の変化
②追加セーフティーケーブル定着部のひずみ	主ケーブルの劣化が進行してさらなる索線の破断が生じることによるセーフティーケーブル張力の変化
③ハンガーのひずみ	主ケーブルの劣化が進行してさらなる破断が生じたときに、補剛桁の片側が沈下たわみを生じることによるハンガー張力の変化
④橋全体の変状	上記①～③の事象に伴う橋梁全体形状の異変

モニタリング内容	測定機器	測定位置	測定間隔
主ケーブルの索線破断による定着部のひずみ変動	2軸ひずみゲージ (全24箇所)	定着ソケット	常時
主ケーブルの索線破断に伴うセーフティケーブルのひずみ変動	2軸ひずみゲージ (全4箇所)	定着ロッド	
ハンガーロッドのひずみ変動 (主ケーブルの索線破断に伴う補剛桁の片側沈下たわみ)	2軸ひずみゲージ (全12箇所)	ハンガーロッド	
画像による変状把握	ウェブカメラ	橋梁全体

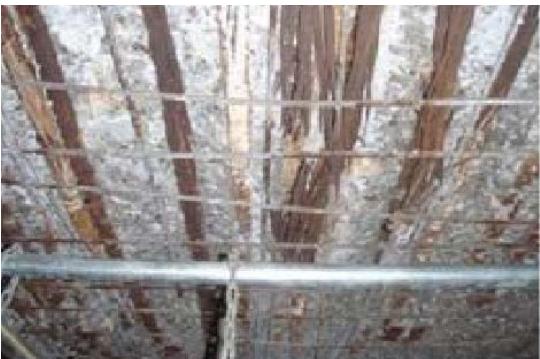
<p>主ケーブル破断状況</p>

概要			
<p>【損傷】 箱桁下面の主ケーブルの一部に腐食したケーブルの破断が相当数確認された。</p>	<p>【対応】 仮受け設置等を実施し、その後段階的に、主桁補修、歩道セミフラット化、外ケーブル補強等を実施した。</p>

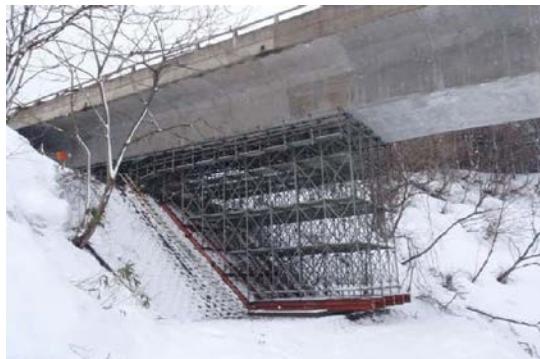
<p>第1径間仮受け(ステージング)設置状況</p>

対 策	<p>主ケーブルに腐食による破断が相当数あることが確認され、耐荷力が低下している状態であったため、以下の対策を実施した。</p> <ul style="list-style-type: none"> ・ 仮支持物による支持として、PC 鋼材の破断が相当数確認された径間にに対する受け支保工設置処置 ・ 構造安全上のバックアップ材として外ケーブルを設置 ・ 死荷重軽減のための歩道のセミフラット化
モニタリングの目的	<p>部材内部の損傷であり、状態把握の不確実性が残る場合に、対策方法が適合していること、または、いないことを、対策の再検討を行うのに必要な時期に確認する。</p> <p>落橋はしないまでも突然の橋の機能不全や橋の荷重支持機能を低下させるような主ケーブルの破断などの部材等の分離ができるだけ早く把握し、通行の規制等が取れる機会を増やすような対応をとる。</p> <p>バックアップ材として外ケーブルの設置を行ったものの、想定通りでない挙動をしていないかなどをできるだけ早く把握し、通行の規制等が取れる機会を増やすような対応をとる。</p>
モニタリング内容	<p>主ケーブルの損傷の進行に伴う主桁の変位に着目し、以下の計測を実施した。</p> <ul style="list-style-type: none"> ・たわみ変形に伴って生じるセグメントの目地の開き量(2点間の幅)を亀裂変位計により計測 ・主桁のたわみ量を水管式沈下計にて、橋台支点を基準に支間部との相対水位差により計測 <p>外ケーブル設置後に主桁の耐荷力低減によりたわみが増加した場合は、外ケーブルの張力増加となって現れることを想定し、外ケーブルの張力をロードセルにより計測を行った。</p> <p>異常検知の確実性を高めるために、CCTV カメラにより、交通状況や橋全体の変状の有無を把握した。</p> <p>また、PCケーブルの腐食進行状況を確認するため、以下の追跡調査を実施した。</p> <ul style="list-style-type: none"> ・内視鏡でPCケーブルの表面等を直接目視観察 ・調査孔ゴム栓に設置したPC鋼線の腐食進行を観察 ・調査孔を利用して未充填のPCケーブルを加振し、振動数の経年変化を測定

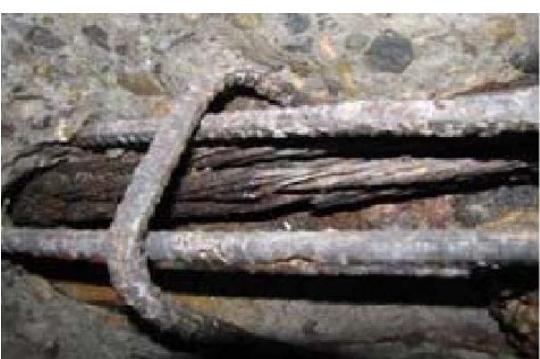
<p>主ケーブル索線破断状況</p>

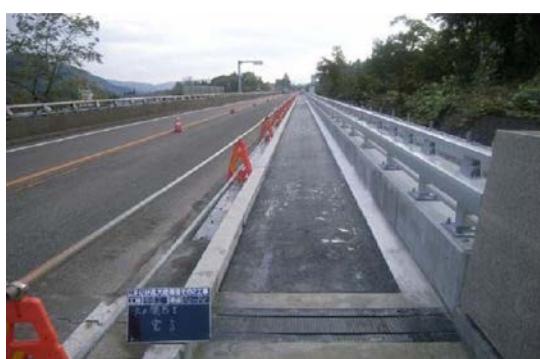
<p>歩道セミフラット化</p>

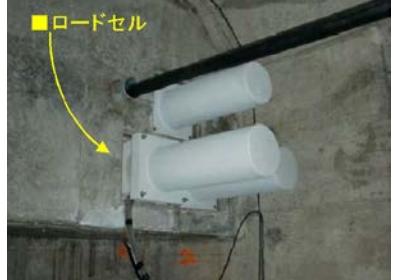
①セグメントの目地開き量
(亀裂変位計)

②たわみ量
(水管式沈下計)

モニタリングの詳細			
モニタリング内容	測定機器	測定位置	測定間隔
セグメントの目地開き量 (2点間の距離)	π型亀裂変位計 (全14箇所)	第1径間、 P1支点上付近	常時
主桁の相対沈下たわみ差(変位)	水管式沈下計(全2箇所)	第1径間支間中央部	
外ケーブルの張力(反力)	ロードセル(全2箇所)	P2支点上	
画像による変状把握	CCTVカメラ	橋梁全体	
管理レベル	管理基準値	主な対応	
注 意	たわみ (目地変位)	・交通状態や異常等の有無や原因を確認。

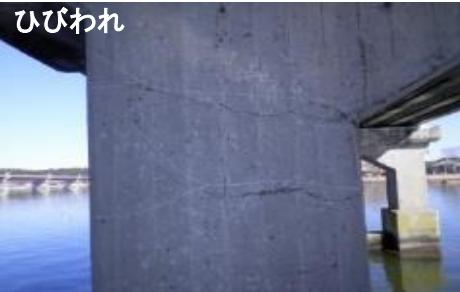
<p>ひびわれ</p>

対策	<p>地震後に、ラーメン橋脚の柱、梁に相当数のひびわれが確認され、その後の定期点検で、新たなひびわれと、ひびわれの進展が確認された。</p> <p>損傷状況から、橋脚のひびわれは、基礎の不同沈下が主たる要因である可能性が高く、さらにこの不同沈下は、地震動で生じた液状化によって支持地盤やケーソン基礎の側方地盤剛性が低下した影響が大きいと推定された。地震動に伴う液状化による橋脚の不同沈下の動きはほぼ鉛直方向に限られ、落橋防止装置設置や支承取替えなどの対策が既に実施済みとなっていた。</p>
モニタリングの目的	<p>地震時の液状化が生じた場合の橋脚の挙動については不確実性が残ることから、落橋はないまでも突然の橋の機能不全や橋の荷重支持機能を低下させるような部材等の状態をできるだけ早く把握し、通行の規制等が取れる機会を増やすことのための対応をとる。</p>
モニタリング内容	<p>本橋の橋脚形式は、下層梁を有する 2 柱式ラーメン橋脚であり、ラーメン構造の隅角部周辺で発生したひびわれが多いこと、地震や不同沈下が生じた場合も隅角部の断面力が卓越することから、異常時には隅角部周辺の既存ひびわれに最も顕著に変動が現れることを想定し、以下の3箇所において、ひびわれに光学伸縮計により計測を実施した。</p> <ul style="list-style-type: none"> ・ 上層梁と柱の隅角部の柱側面のひびわれ幅 ・ 上層梁と柱の隅角部の柱正面のひびわれ幅 ・ 下層梁と柱の隅角部の梁上面のひびわれ幅 <p>計測対象の橋脚とその隣接橋脚については、道路管理者が、柱側面のひびわれに設置したコンタクトゲージによる測定と、柱の橋軸直角方向の傾斜測定を定期的に実施した。</p> <p>異常検知の確実性を高めるために、橋梁の両岸側にカメラを設置し、橋全体の変状の有無を把握した。</p>

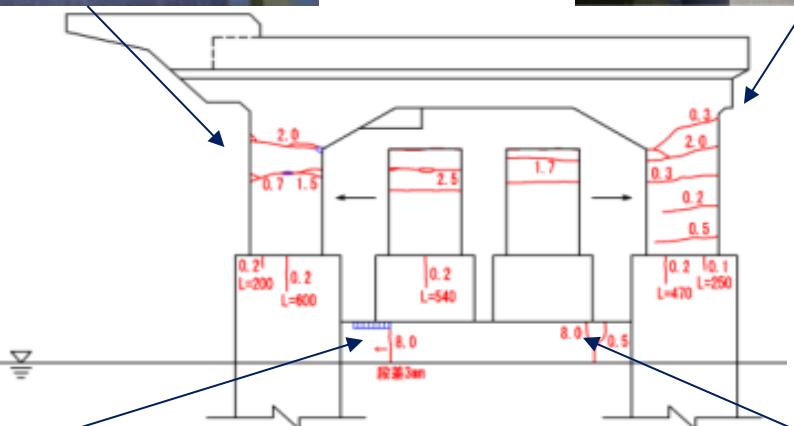
<p>剥離・鉄筋露出</p>

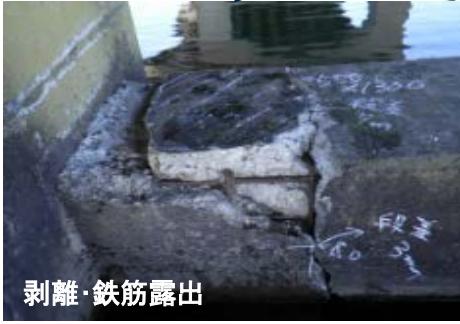
<p>ひびわれ</p>

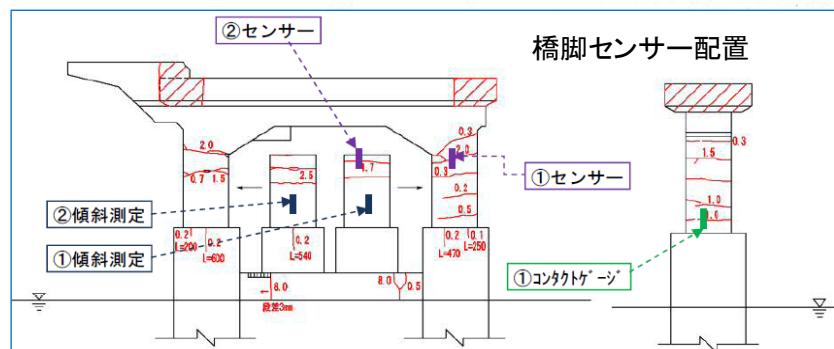
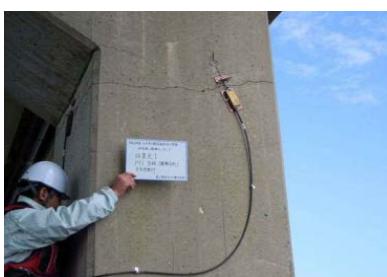
橋軸方向の地震、不同沈下 の影響を計測

橋軸直角方向の地震、不同沈下 の影響を計測

モニタリングの詳細					
モニタリング内容		測定機器	測定位置	測定間隔	
ひびわれ幅(2点間の距離)の変動・進行		光学伸縮計	柱側面	常時	
ひびわれ幅(2点間の距離)の変化			柱正面		
ひびわれ幅(2点間の距離)の変化			下層梁		
橋脚の傾き (橋軸直角方向の変位)の変化		コンタクトゲージ	柱側面	2週間に 1回程度	
画像による変状把握		傾斜計			
画像による変状把握		CCTV	橋梁全体	常時	
管理レベル	管理基準値		主な対応		
常時 交通	ひびわれ幅	柱 (橋軸方向)	相対変位で0.5mm 以上の開き	・緊急点検(橋梁外観、桁遊間、伸縮装置、路面の傾斜)	
		柱 (直角方向)	相対変位で0.5mm 以上の開き		
		下層梁	相対変位で0.5mm 以上の開き		
地震時	ひびわれ幅	柱 (橋軸方向)	相対変位で1.0mm 以上の開き	・緊急点検(橋梁外観、桁遊間、伸縮装置、路面の傾斜)	
		柱 (直角方向)	相対変位で1.0mm 以上の開き		
		下層梁	相対変位で1.0mm 以上の開き

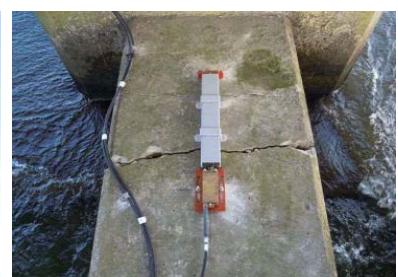
橋脚隅角部の既存ひびわれに対するセンサー(光学伸縮計)設置

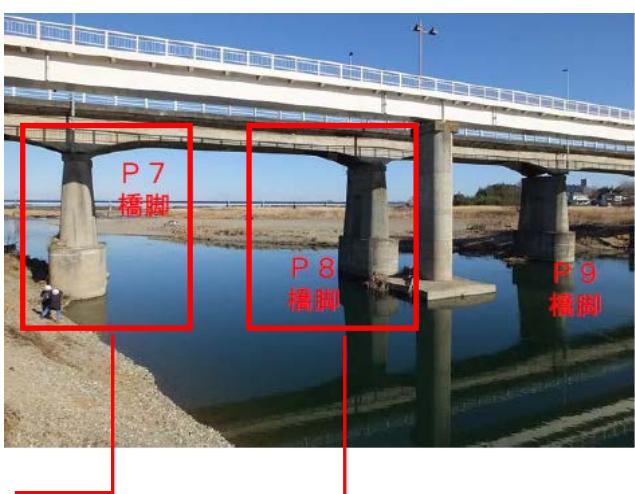
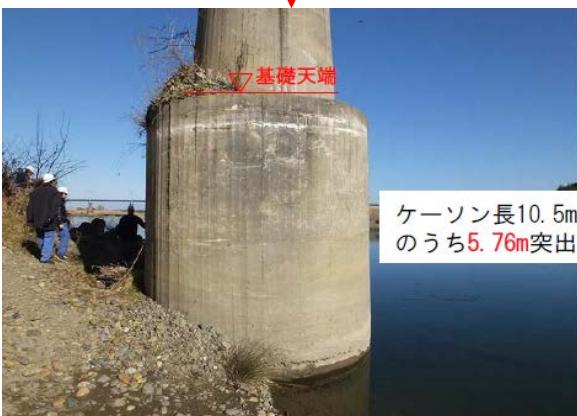
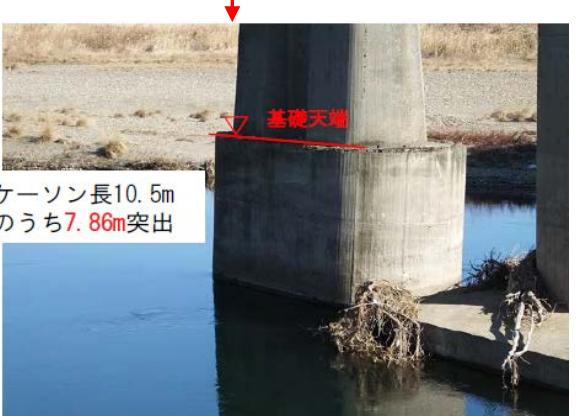
<p>【損傷】 ケーン基礎の全周が露出して、露出部がケーン基礎全高の50%以上となっており、洗掘の進行が見られる。</p> <p>【対応】 常時の供用に対する安全性を確認した上で、供用を継続したが、地震等による異常発生時に迅速に通行規制措置がとれるよう管理体制を強化した。</p>	
<p>上部工がRCゲルバー単純T桁の区間の低水部のケーン基礎に著しい洗掘が見られる。</p>

<p>P7橋脚ケーン基礎の洗掘状況</p>		<p>P8橋脚ケーン基礎の洗掘状況</p>

モニタリングの詳細				
モニタリング内容	測定機器	測定位置	測定間隔	
ゲルバージョイント部の相対変位 (橋軸方向、橋軸直角方向)	ワイヤ式 変位計	RC 杭基礎区間で 1 ジョイント、ケーソン基礎区間で 2 ジョイント の合計 3 カ所のジョイント位置	常時	
ケーソン基礎橋脚の傾斜(変位)	傾斜計	洗掘が顕著な橋脚 2 基の壁側面		
管理レベル				
注意	ワイヤ式変位計	±10mm	注意体制に移行し、以下のような測定を行う ・ゲルバー部 8 カ所の水準測量 ・橋脚の洗掘深さの確認 ・ゲルバー部のひびわれ 5 カ所のひびわれ幅計測	
	傾斜計	±15mm	—	
警告	ワイヤ式変位計	±20mm	—	
	傾斜計	±30mm		
<p>時刻歴</p>				
<p>温度変化と変位</p>

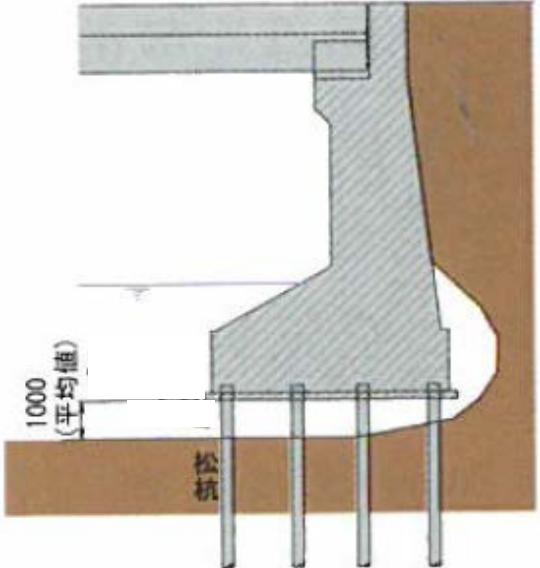
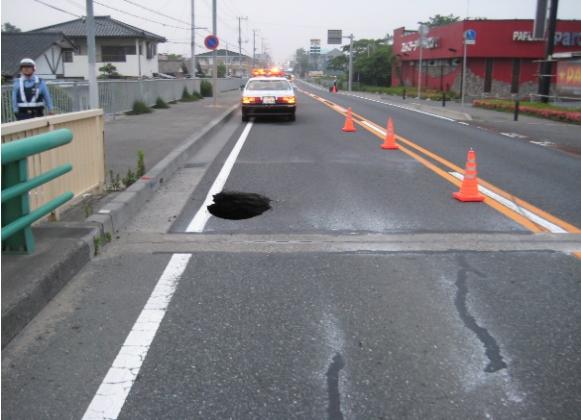
<p>橋台フーチング下面の洗掘状況</p>		<p>橋台背面の路面陥没状況</p>

対 策	<p>松杭で支持された橋台のフーチング下面に洗掘による空洞が発生し、これに伴って橋台背面土が流出して歩道部を中心に路面が陥没した。</p> <p>路面陥没前に急激な河川増水等の状況が生じておらず、過去にも同様の陥没が生じていたことから、陥没は急激な砂の流出が原因ではなく、徐々に流失していくものと推定され、基礎の支持機構や支持層の状況を踏まえると、フーチング底面の松杭の腐食などの変状がなければ、橋台が急激な沈下や傾斜を生じることはない想定し、直ちに片側交互通行規制を実施するとともに、路面陥没箇所の補修及び洗掘対策工事に着手した。</p>
モニタリングの目的	<p>落橋はしないまでも突然の橋の機能不全や橋の荷重支持機能を低下させるような橋台基礎の洗掘の状態をできるだけ早期に把握し、通行の規制等が取れる機会を増やせるような対応をとる。</p>
モニタリング内容	<p>橋台周りの河床や背面土砂の変状によって表れる橋台の動きに着目し、以下の計測を実施した。</p> <ul style="list-style-type: none">・ 橋台の沈下(鉛直変位)と傾斜(水平変位)・ 橋台の上流側の擁壁の沈下(鉛直変位) <p>陥没が発生して復旧を行った範囲を中心に、以下の計測を実施した。</p> <ul style="list-style-type: none">・ 橋台背面の路面復旧箇所周辺の路面高さの変化(変位)・ 橋台の上流側の石積み護岸工と擁壁の離れ(2点間の距離)

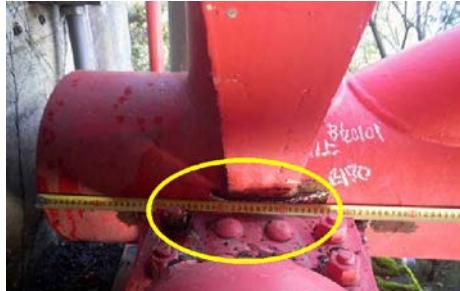
補剛桁下弦材支点部の亀裂

対 策	<p>主構変位による横構面外曲げ等による応力集中により、アーチ橋の部材交差溶接部や支点部補強材に疲労亀裂が生じ、荷重支持機能の低下が想定されたため、以下の対策を実施し、安全を確保したうえで供用した。</p> <ul style="list-style-type: none"> ・ 構造安全上のバックアップとして、橋台前面位置での待受支保工を設置 ・ 構造安全上のバックアップとして、亀裂がさらに進展した場合でも構造系の安定が確保できる格点の補強を実施 ・ 死荷重軽減のための歩道のフラット化 ・ 活荷重軽減のための交通規制(片交+大型車迂回の要請)制限を実施
モニタリングの目的	<p>格点のトラス構造とする補強を行ったものの、想定通りに荷重が盛り変わっているか、または、想定通りでない挙動をしていないかなどをできるだけ早く把握し、通行の規制等が取れる機会を増やすのような対応をとる。</p>
モニタリング内容	<p>待受支保工を設置した橋台支点部周りの亀裂は、高頻度の近接目視点検とカメラ画像により把握し、路面および橋全体の変状についてもカメラ画像により変状の有無を把握した。</p> <p>補修・補強対策工の検討を行うために、亀裂近傍の実応力状態を把握する必要があり、ひずみゲージにて計測を実施した。</p> <ul style="list-style-type: none"> ・ 発生した亀裂の応急処置として、亀裂先端処理、ストップホール穿孔を行った箇所や、格点部補強や当て板設置などの構造的な補強を行った箇所は、交通供用下でさらに亀裂が進展しないことを確認 ・ 監視処置が有効であることを追跡確認することとし、亀裂対策の実施前後の構造的な変化や、供用交通量に大きな変化が生じる時期などを考慮して、随時複数回の応力頻度測定を実施し、応力状態に大きな変動が生じない状態にあることを確認

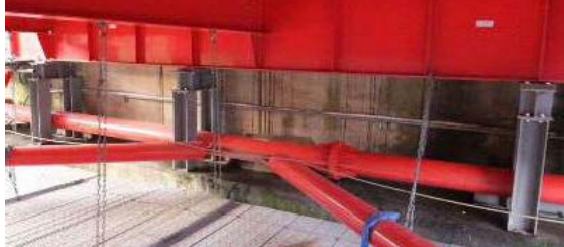
亀裂確認直後に橋台部に待受工設置

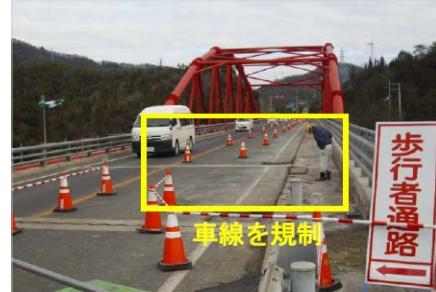
荷重軽減のために交通規制と歩道のフラット化を実施

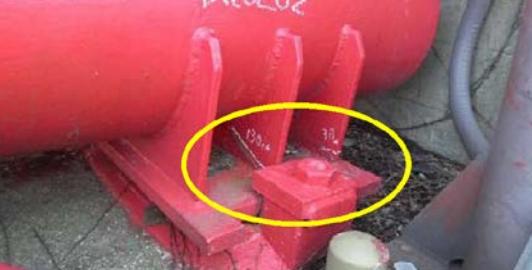
支承補剛リブの亀裂

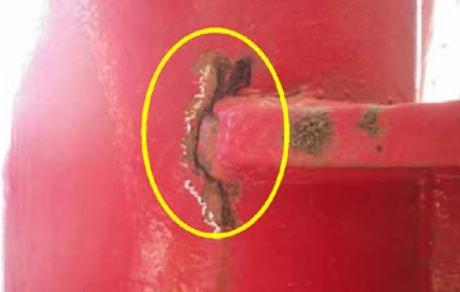
補剛桁垂直材の亀裂

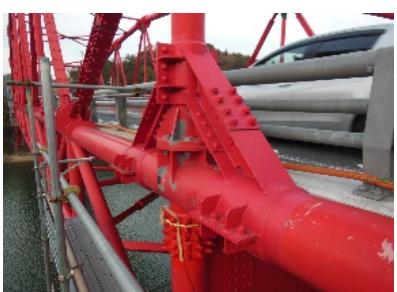
格点部の部材相互が幾何学的に拘束され、ボルトが破断しない限り構造系の安定が確保できるトラス構造とした格点補強

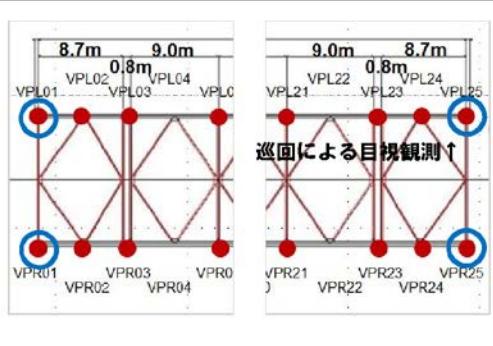
伊達橋亀裂進展チェックリスト
年月日 2013/12/28
龟裂位置 全景写真
巡回による目視観測↓
A1-1 (下り側二
プレース下
端)
所見、初回
終点側

8.7m 9.0m
VPL02 0.8m VPL04
VPL01 VPL03 VPL05
9.0m 8.7m
VPL22 0.8m VPL24
VPL21 VPL23 VPL25
巡回による目視観測↑

①橋台部の亀裂把握(高頻度の近接目視点検、当て板補強までは週1回以上)

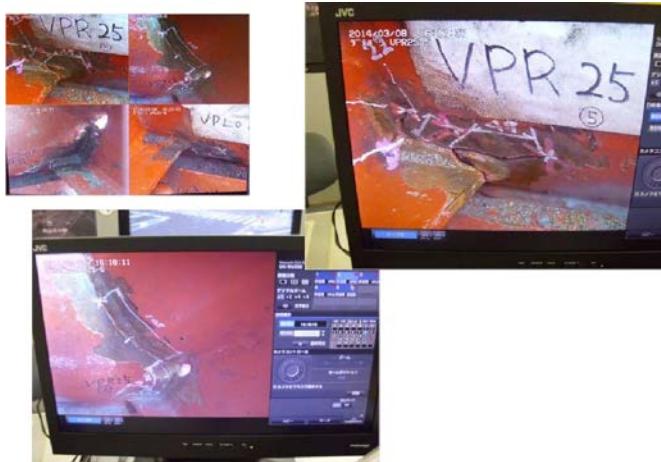
①橋台部の亀裂把握(画像)

モニタリングの詳細			
モニタリング内容	測定機器	測定位置	測定間隔
応力頻度測定	ひずみゲージ	亀裂先端から 10mm	随時
		ストップホール周縁から 10mm	
		溶接止端部	
画像による変状把握	CCTV	橋台部亀裂	常時
		路面及び橋全体

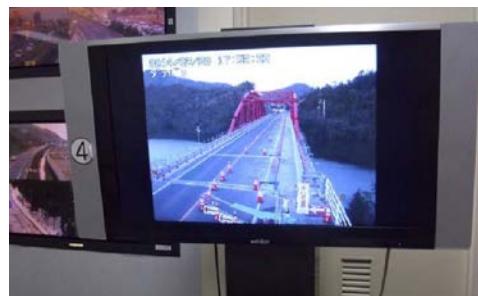
②路面及び橋全体の変状把握(画像)

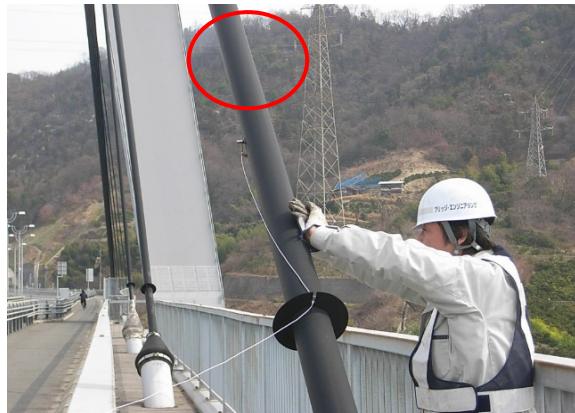
センサー(加速度計)の取り付け

対 策	ケーブルは、素線を束ねた上に塗膜やPEなどによる被覆を行い、防食をしている。
モニタリングの目的	ケーブルは塗膜やPEなどにより被覆されており、被覆内部の素線の状態を直接目視することが困難な場合が多い。ケーブルの損傷は橋の突然の機能不全や荷重支持機能の低下などの重大事故に直結するため、近接目視以外の方法を用いてでもケーブルの状態の把握を行う必要がある。
モニタリング内容	<p>振動法により、計測したケーブルの振動数からケーブル張力を算定し、初期値または設計値と比較することでケーブル内部の素線の相当な断面減少などの損傷の有無を把握する。</p> <p>腐食などによりケーブルを構成する素線に破断が生じた場合に、ケーブルの有効断面が減少し、これらのケーブルの張力負担増加が生じることを想定して、定期的にケーブル振動数を計測し、その計測結果からケーブル張力を算定する。</p> <p>計測は、ケーブル本体に加速度センサーを取り付け、加振した際の振動数を測定し、得られた振動数から張力算定式により張力を算出する。</p> <p>張力を算定する際は、温度による影響を加味し、補正を行う。</p>

モニタリング概要	
着目箇所	把握する事象
①ケーブルの張力(加速度)	腐食による索線の破断や基礎の傾き等によるケーブル張力の変化

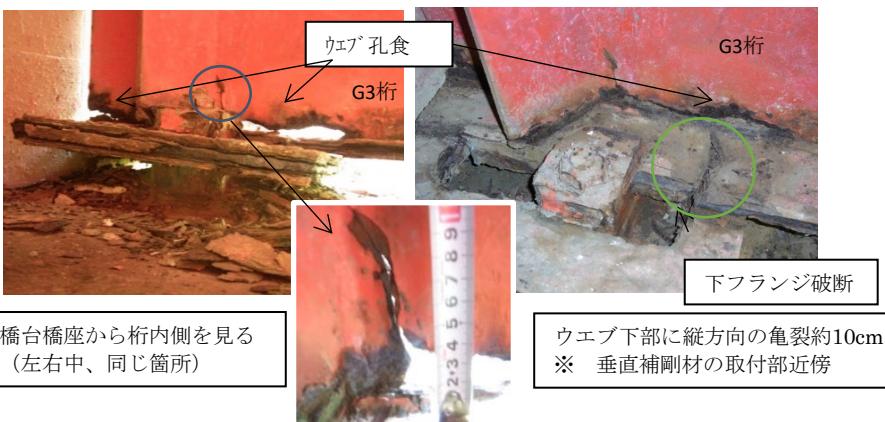
<p>橋台橋座から桁内側を見る (左右中、同じ箇所)</p> <p>ウエブ孔食</p> <p>G3桁</p> <p>下フランジ破断</p> <p>※ ウエブ下部に縦方向の亀裂約10cm</p>

対策	<p>主桁端部のウエブ下面と下フランジに孔食・破断を確認し、支承本体も機能障害となっており、このまま放置すると荷重支持機能の低下が想定されたため、以下の対策を実施し、橋梁構造の安全性を確保した。</p> <ul style="list-style-type: none">・ 主桁 G3 (A 2 側) の新たな待受工の設置、待受工位置の垂直補剛材の設置・ 地覆切れ目からの雨水等の流入防止の措置・ 状態把握のための C C T V カメラの設置
モニタリングの目的	<p>待受工の設置や垂直補剛材の設置を行ったものの、想定通りに荷重が盛り変わっているか、または、想定通りでない挙動をしていないかなどをできるだけ早く把握し、通行の規制等が取れる機会を増やせるような対応をとる。</p>
モニタリング内容	<p>待受工及び垂直補剛材を設置した A 2 橋台 G3 桁について、CCTV カメラを設置し、孔食・亀裂の進展状況や座屈や段差の発生など主桁の変状の有無を把握した。</p>

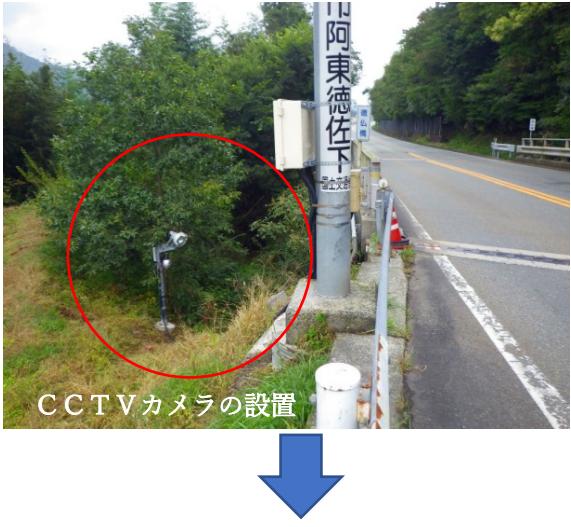
CCTVカメラの設置

モニタリングの詳細			
モニタリング内容	測定機器	測定位置	測定間隔
主桁の孔食・亀裂など	CCTVカメラ (1箇所)	A 2 橋台主桁 (G) 端部	常時

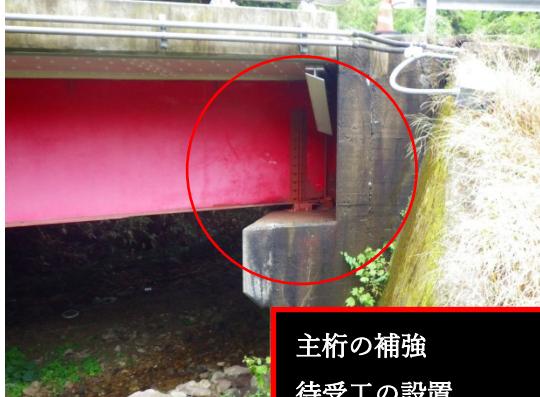
主桁の補強 待受工の設置

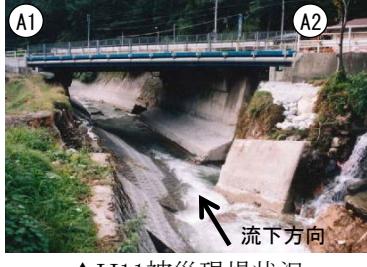
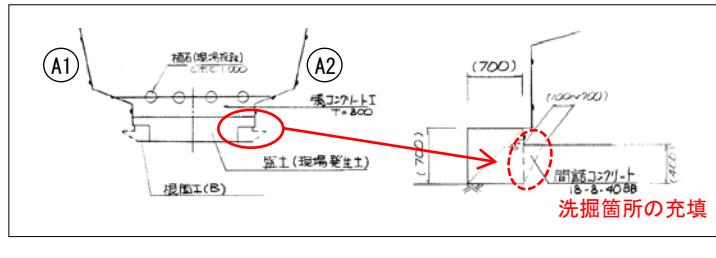
▲H11被災現場状況		▲H11災害復旧工事内容

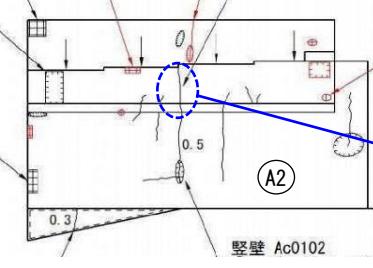
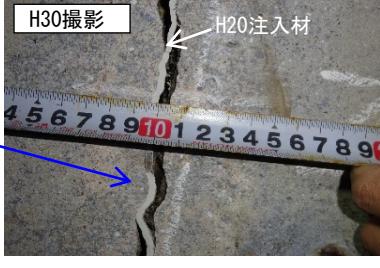
▲ひびわれ状況(A2橋台)		▲H30グラウト充填状況

対 策	橋台の胸壁から堅壁前面にて、過年度補修したひびわれが最大幅約 10mm のひびわれとなり再び進行したことから、沈下の進行を抑制するため、底版下面にグラウト充填を実施した。
モニタリングの目的	グラウト充填を実施することで、4ヶ月後の橋梁点検においてひびわれの進行は進展していないことを確認したが、グラウト充填は不可視箇所への対策であり確実に充填が施されているか不明瞭であること、また豪雨災害等が再び発生した場合には、底版下面の洗掘により橋台沈下の進行が懸念されることから、できるだけ早期に対策の再検討を行う機会を増やせるような対応をとる。
モニタリング 内容	<p>A2 橋台のひびわれ幅の進行が顕著であったため、橋台沈下による同箇所のひびわれ幅の拡大に着目し、5 年に 1 回の定期点検の他、異常気象時や経年的に遠望により簡易に確認できる手法として、ひびわれ検知ツールを選定した。</p> <p>ひびわれ検知ツール</p> <ul style="list-style-type: none"> ・高強度ポリエチレンまたはビニロン繊維を繊維基材とし、不飽和ポリエステルをマトリクスとした薄板状のセンサシートであり、コンクリート構造物のひびわれの拡大を 0.1mm 単位で検知するとされている。 ・ひびわれ進行が懸念されるコンクリート表面に設置することで、ひびわれの開口幅が大きくなるとセンサ表面に指示模様(白色化)が現れるため、ひびわれの最大幅が目視で確認できるとされている。

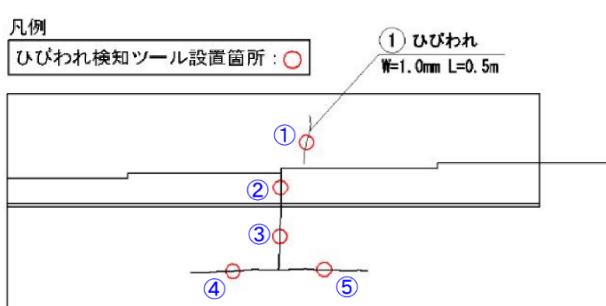
▲ひびわれ検知ツール設置箇所(A2橋台)

- ・ひびわれ進行が懸念されるコンクリート表面に設置することで、ひびわれの開口幅が大きくなると、センサ表面にひびわれ幅以上に数センチの範囲で指示模様(白色化)が現れるため、ひびわれの拡大を際立たせ確認ができる。
- ・指示模様は、ひびわれ拡大幅が0.15mmから現れ、0.6mmまで継続して変化し続ける。また、一度生じた指示模様はひびわれが閉じてもそのまま残るため、設置後から点検時までのひびわれの最大幅を確認することができる。

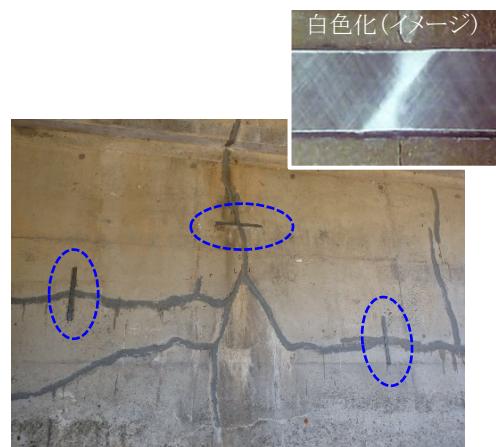
▲ひびわれ検知ツール設置状況(A2橋台)

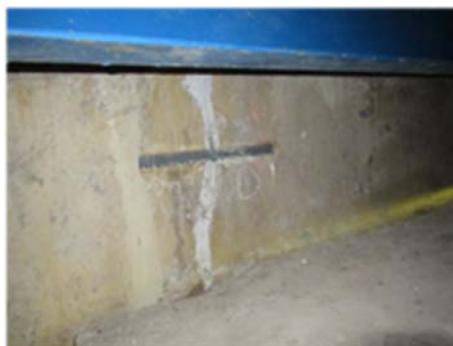
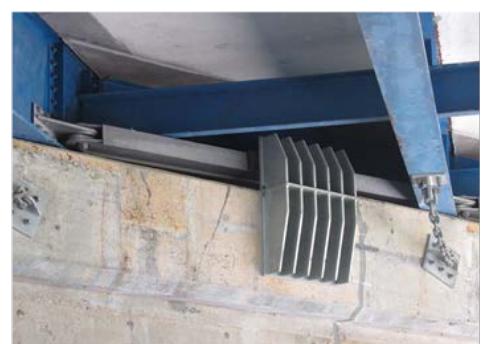
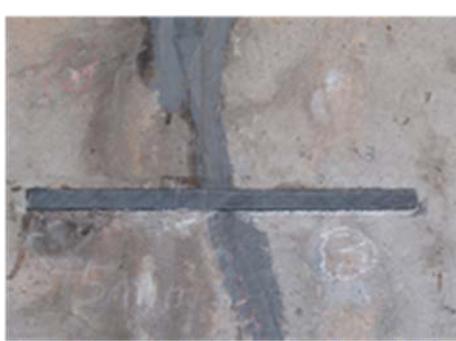
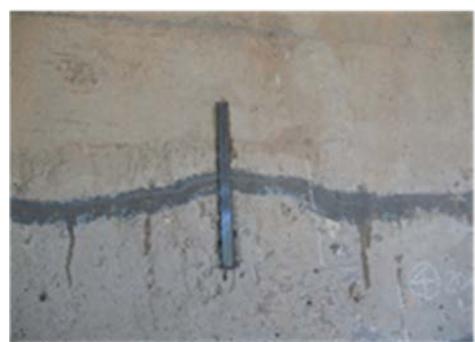
ひび割れ検知ツール変色の確認例

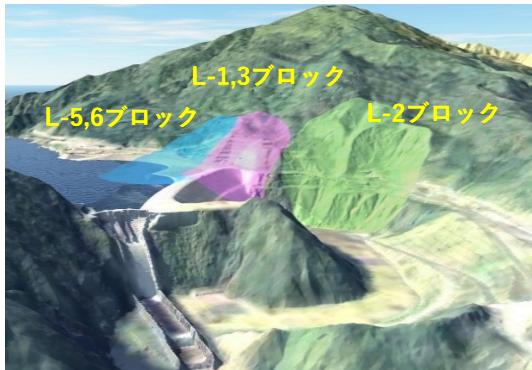
<p style="text-align: center;">▲地すべりによるトンネルの変位</p>

概要			
<p>【損傷】</p> <ul style="list-style-type: none"> ・外力(地すべり)の影響によるトンネル全体の移動。 ・外力(地すべり)の影響によるトンネル本体工の変状(変形、移動、ひび割れ、うき・はく離等)の発生。 <p>【対応】</p> <ul style="list-style-type: none"> ・抑止杭、集水井、排水トンネル等による地すべり対策、及びトンネルに対して、ロックボルト、インバートの設置、防護セントル設置、覆工のはく落防止工を実施。

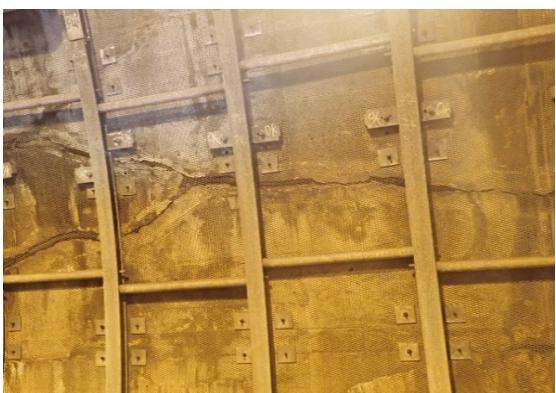
<p>▲覆工に発生しているひび割れ</p>

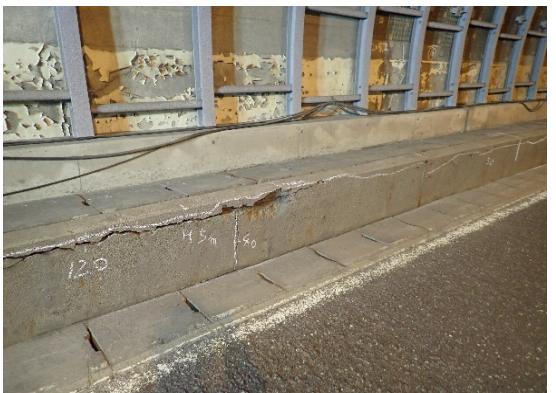
<p>▲監査路に発生しているひび割れ</p>

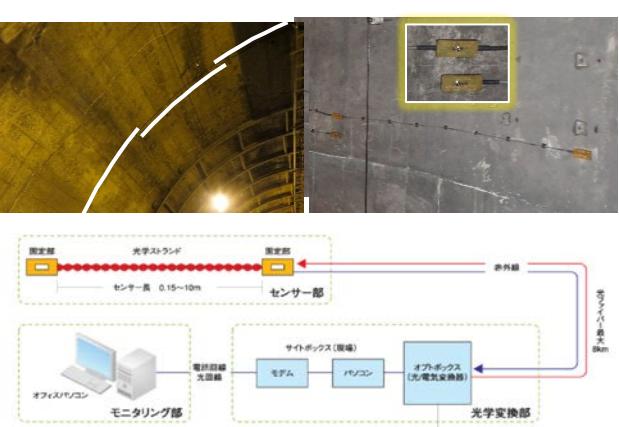
▲光ファイバーセンサーを用いたひずみ測定 (リアルタイム(10分毎))

モニタリングの詳細			
モニタリング内容	測定機器	測定位置	測定間隔
地下水位 (地山の変位)	孔内水位計 (13箇所)	地すべり3ブロックの上部、中間	常時:4箇所 随時2~3回/年:11箇所
すべり面移動量 (地山の変位)	孔内傾斜計 (15箇所)	地すべり3ブロックの上部、中間	常時:12箇所 随時:2~3回/年:1箇所
地中変位の有無 (地中の変位・すべり深度)	地中変位計 (1箇所)	S012 (監査廊以深35m)	常時
内空変位量 (トンネルの変形)	TS測量 <ターゲットミラー設置>	横断:4断面 縦断:3測線×両側	2回/年
防護セントル変位量 (トンネルの変形)	3Dレーザー測定器 (9箇所)	防護セントル	1回/年
ひびわれ幅 (変状の進行)	亀裂変位計 (3箇所)	根固めコンクリート	常時
トンネル覆工背面にかかる土圧(トンネルの変形)	土圧計 (7箇所)	天端、肩/断面 1箇所ダム側に設置	常時
セントルに働くひずみ量 (トンネルの変形)	ひずみ計 (3箇所/断面)	防護セントル:肩、SL 覆工:肩	常時
覆工表面の変形・ひずみ量 (トンネルの変形)	光ファイバーセンサー (14箇所)	横断方向:4断面 縦断方向:1測線	常時:測定/10分毎 (オンライン監視)

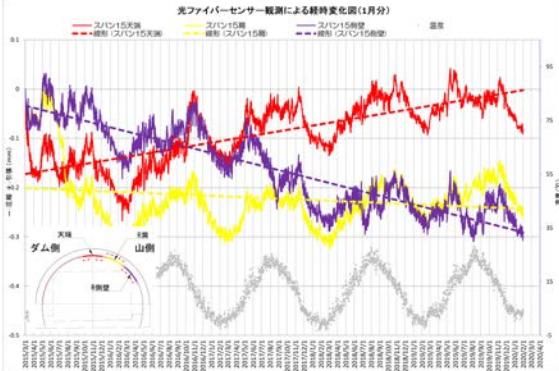
光ファイバーセンサー観測による経時変化図(1ヶ月)

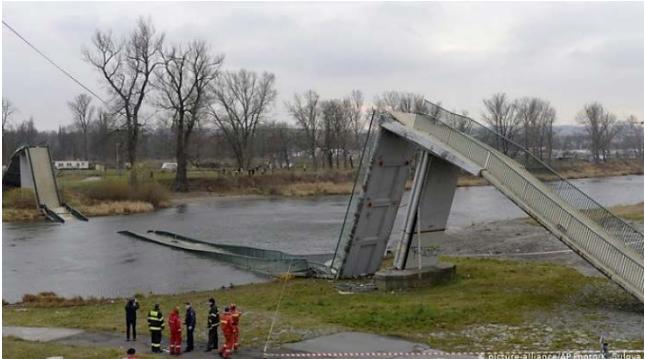
<p>吊床版の内部で吊材の破壊が発生し、吊床版全体が崩壊したものと想定される。</p> <p>吊床版橋が落橋した事例 (トロヤ歩道橋)</p> <p>(出典:https://structurae.net/structures/tr-oja-footbridge)</p>

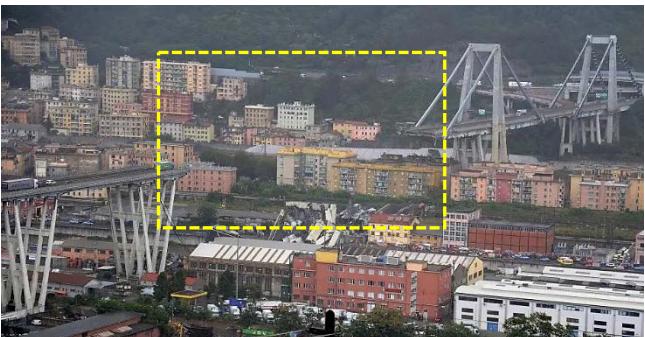
<p>斜張橋の吊材の破壊が発生し、橋梁全体が崩壊したものと想定される。</p> <p>連続斜張橋が落橋した事例 (モランディ橋)</p> <p>(出典:Once upon a Time in Italy The Tale of the Morandi Bridge)</p>
