道路地下空間の課題への対応(報告)

道路地下空間の課題への対応に関するロードマップ（案）

道路地下空間利用のあり方等検討委員会

国道(国管理)の維持管理等に関する検討会

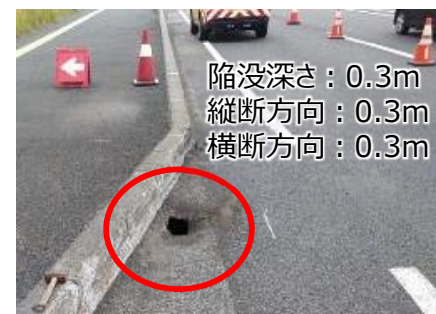
残置された管が起因した陥没事例
国道5号（北海道札幌市）

陥没箇所を掘削した結果、
確認された残置物（管路）

- 件数は比較的少ないものの、残置物を原因とする陥没事案も発生している状況
- 残置を認める詳細な考え方や負担のあり方、残置方法等について法定基準以外の規程がない

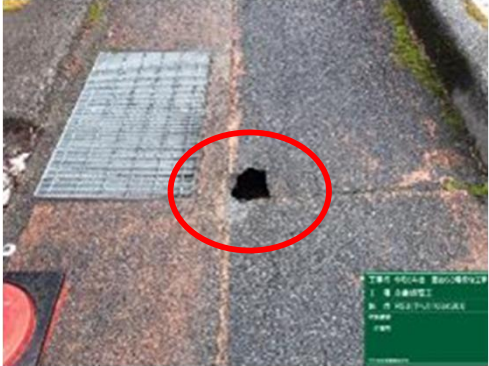
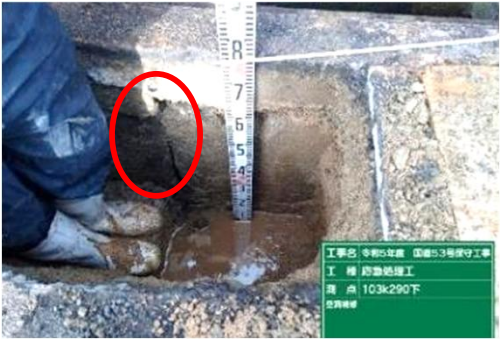
側溝	集水枡	横断水路
<p>■国道53号(鳥取県智頭町) 陥没深さ: 0.3m 縦断方向: 0.6m 横断方向: 0.16m</p>

<p>側溝の継ぎ目の目地材が劣化した箇所から雨水が路盤に侵入し土砂が吸い出されたものと推定</p>

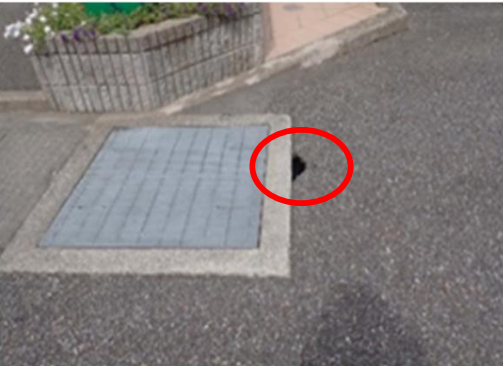
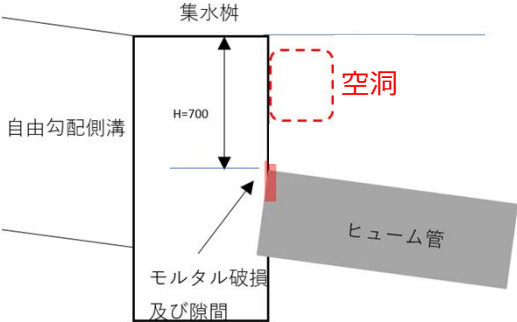
<p>■国道159号(石川県かほく市) 陥没深さ: 0.5m 縦断方向: 0.1m 横断方向: 0.2m</p>

<p>集水枡とヒューム管の継ぎ目の目地材が劣化した箇所から雨水が路盤に侵入し土砂が吸い出されたものと推定</p>

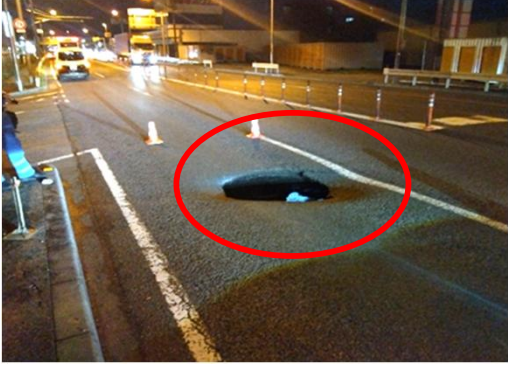
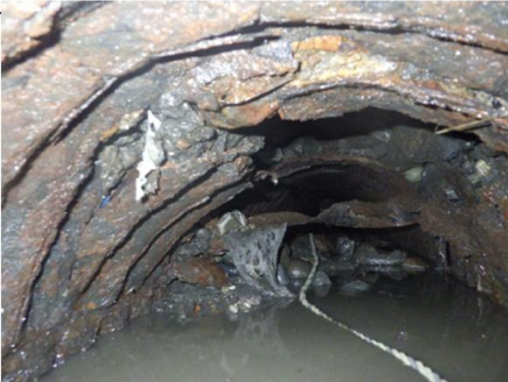
<p>■国道4号(埼玉県越谷市) 陥没深さ: 1.8m 縦断方向: 2.0m 横断方向: 2.0m</p>

<p>コルゲート管の劣化部から雨水が路盤に侵入し土砂が吸い出されたものと推定</p>

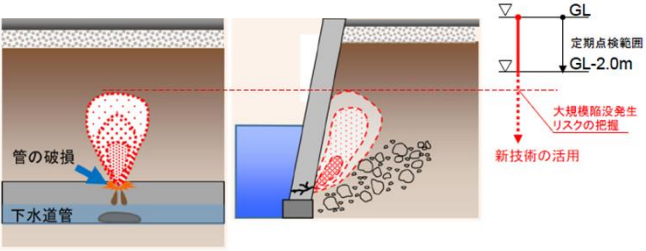
公募技術名	路面下のより深い位置の空洞や陥没発生リスク箇所を探查・検知できる技術	路面下空洞に強い道路構造技術
<p>公募技術の ニーズ</p>	<p>より深い位置の空洞や陥没発生リスク箇所を探查・検知できる技術（探查技術、センシング技術、路面変状モニタリング技術等）</p> <p>■ より深い位置の空洞を探查・検知できる技術のイメージ</p>

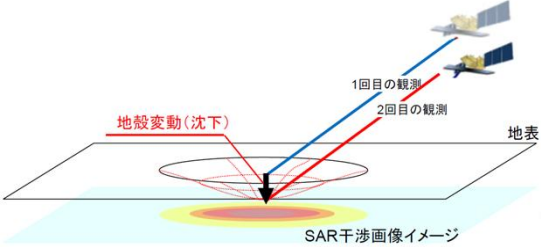
<p>■ 陥没発生リスク箇所を探查・検知する技術のイメージ</p>
