# 令和8年8月千葉豪雨への対応について

内閣府(防災担当)  
令和8年9月11日(金)  
令和8年8月千葉豪雨等を踏まえた  
内水氾濫対策検討会(第1回)資料(抜粋)

# (参考)「建築物における電気設備の浸水対策ガイドライン」について ①

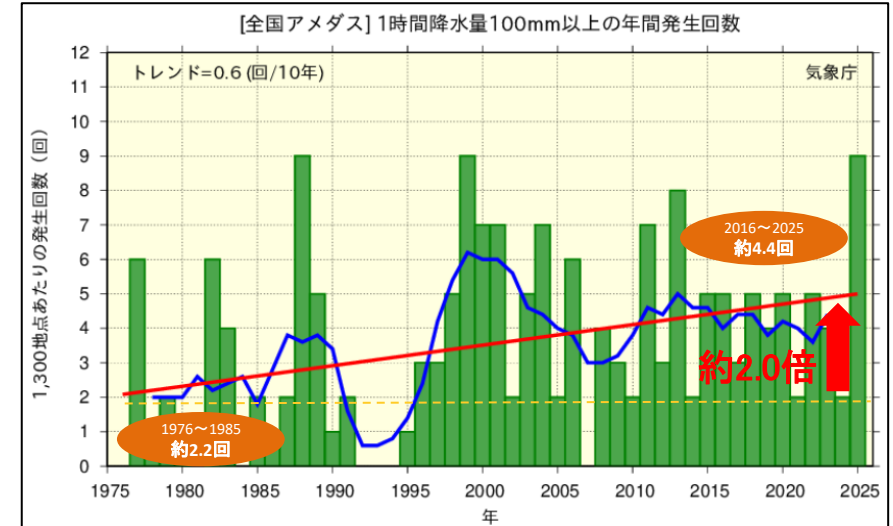
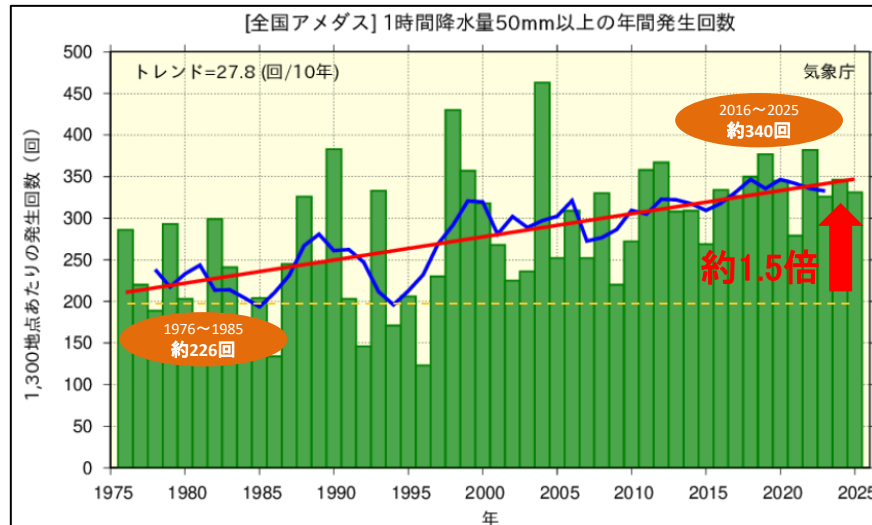
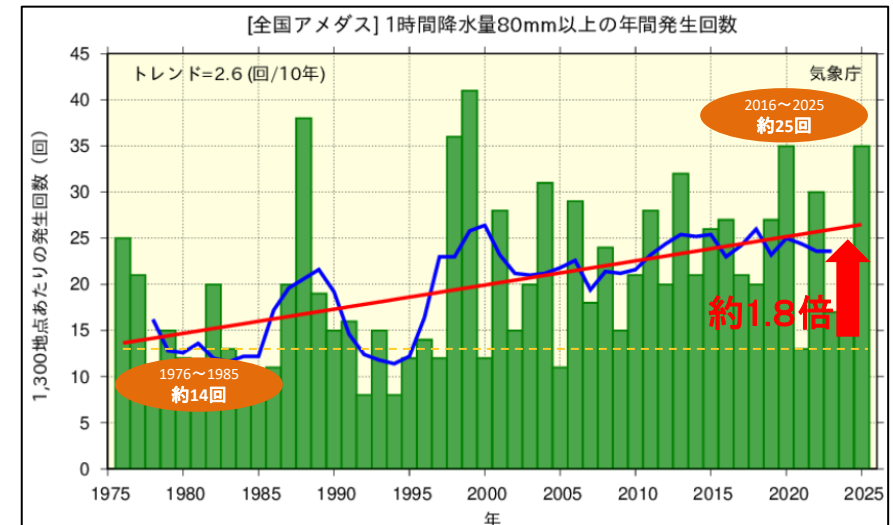
- 全国の1時間降水量50mm以上、80mm以上、100mm以上の年間発生回数は増加傾向にある。

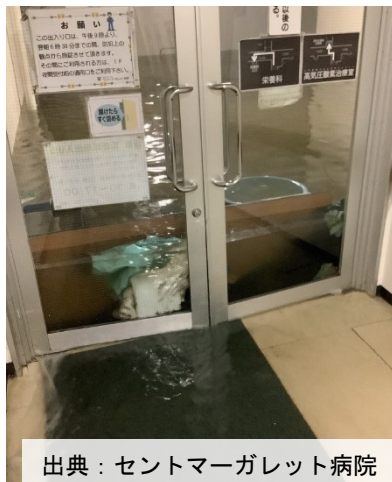
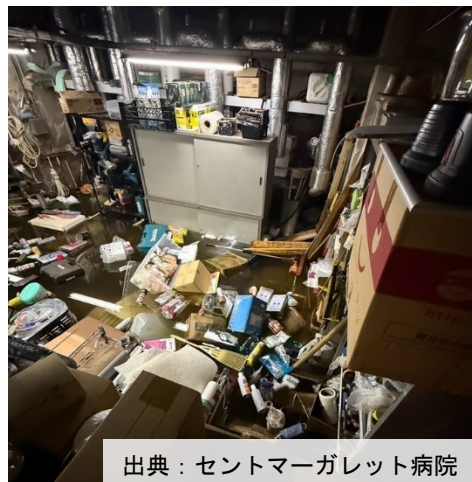
## セントマーガレット病院(八千代市)の被害状況

| 13日 | 19:30 | <ul style="list-style-type: none"><li>・ 外は90cm~160cm程度まで水量が上昇</li><li>・ ボイラー冠水</li><li>・ 揚水ポンプ冠水</li><li>・ 一部の空調機器冠水</li><li>・ MRI室、サーバー室浸水継続</li><li>・ 浸水圧力により霊安室側出入口ドア破損</li></ul> |
| | 23:00 | <ul style="list-style-type: none"><li>・ 浸水止まらず、水量がコンセントに至り、漏電および感電の危険性がある為、地下対応中止</li></ul> |
| 14日 | — | <ul style="list-style-type: none"><li>・ 水道 揚水ポンプ使用不可</li><li>・ 胃カメラ 中止</li><li>・ 透析 中止</li></ul> |

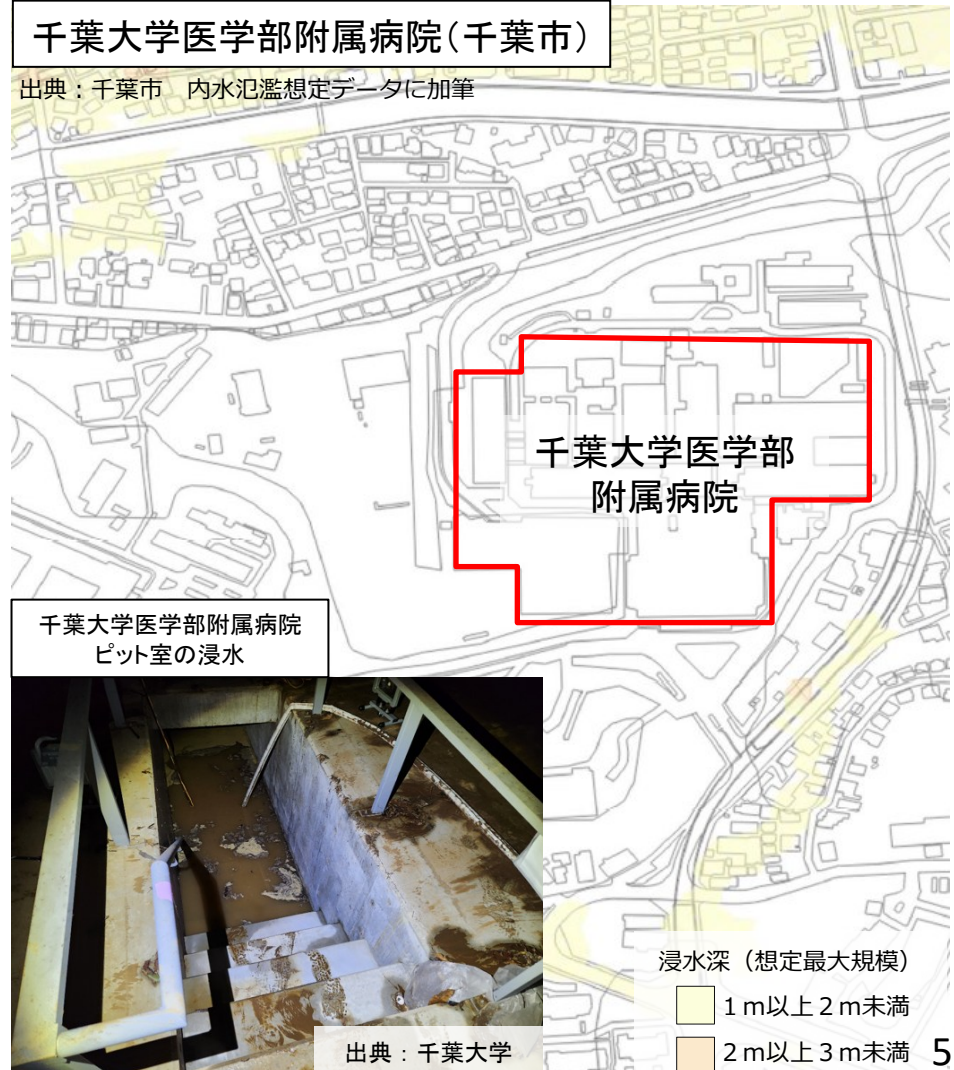
## 千葉大学医学部附属病院(千葉市)

出典：千葉市 内水氾濫想定データに加筆

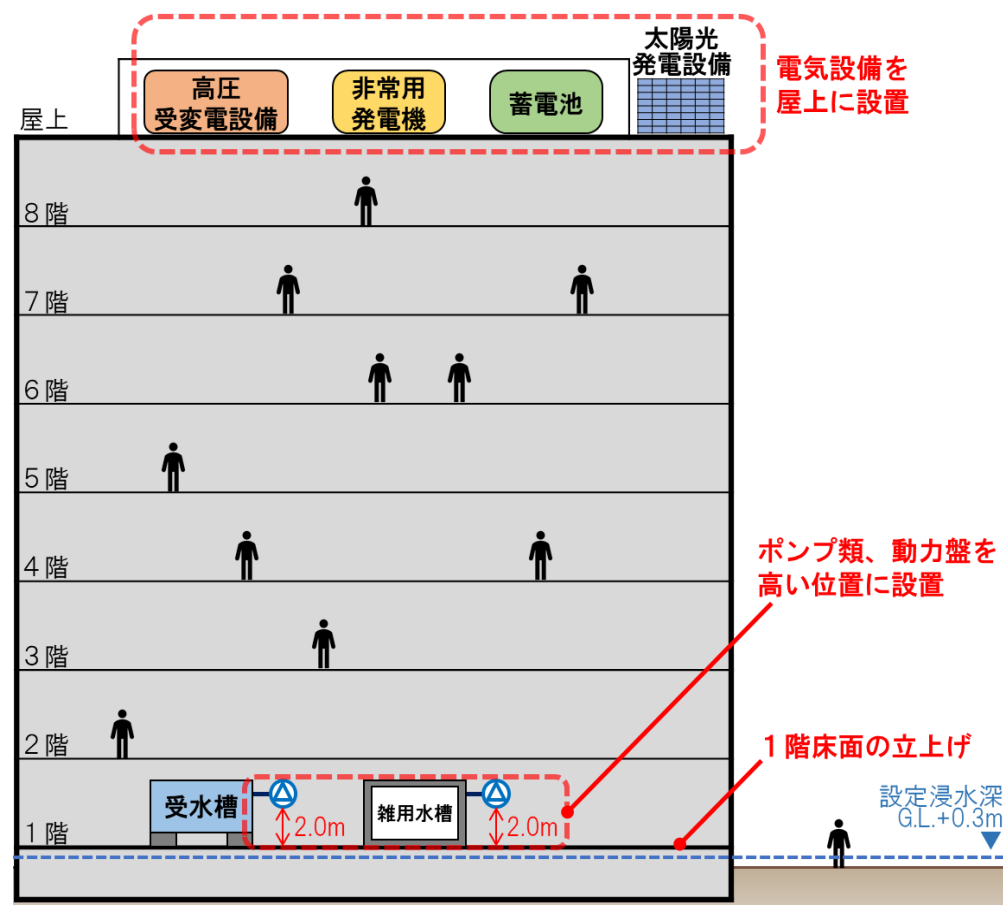
電気設備等を屋上に設置した事例(オフィスビル、大阪市)

- ・電気設備を上階に設置
