## 改善箇所説明図

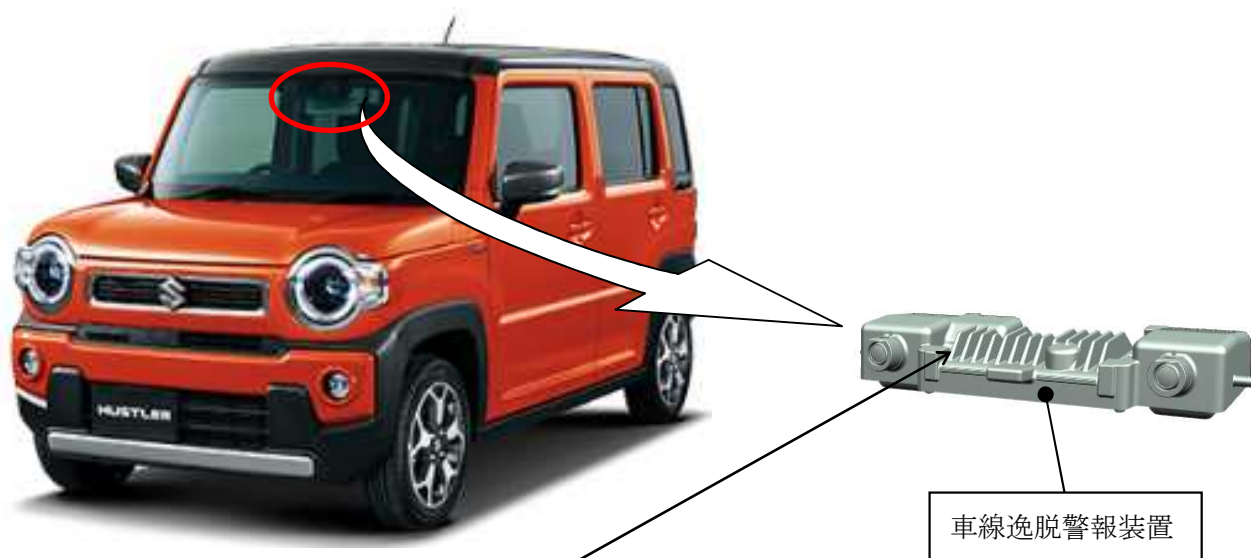
### 基準不適合発生箇所

車線逸脱警報装置において、車線逸脱抑制機能の制御プログラムが不適切なため、運転者が車線逸脱警報をOFFにすると車線逸脱抑制機能が作動している状態で車線を逸脱した場合に警報が作動せず、道路運送車両法の保安基準第11条（かじ取り装置の基準）に適合しない。

注：  はプログラムを書き換える部品を示す。

全車両、車線逸脱抑制機能の制御プログラムを対策プログラムに書き換えるとともに、取扱説明書に記載のある車線逸脱警報の作動条件を訂正する。

識別：IDプレートに水色のシールを貼付する。
