■技術比較表

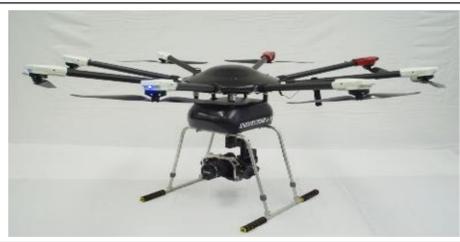
UAV等機器 本体	使用機体	DJI社 Inspire2	DJI社 Matrice600 Pro	株式会社フルテック INSPECTOR α II	DJI社 Phantom4 Pro					
	写真

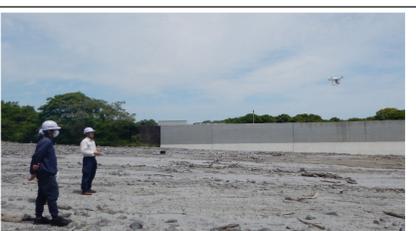
UAV等操縦者の経験・能力(参考)		測量業務経験3年	総飛行時間：200時間(目視外、夜間飛行、自動航行等含む)	総飛行時間 1000時間以上 JUIDA 無人航空機操縦技能証明証 JUIDA 無人航空機安全運航管理者証明証	飛行時間：約40時間 資格：ERTS技能認定-基本飛行 / DJI CAMP - SPECIALIST					
試験実施状況
