改善箇所説明図

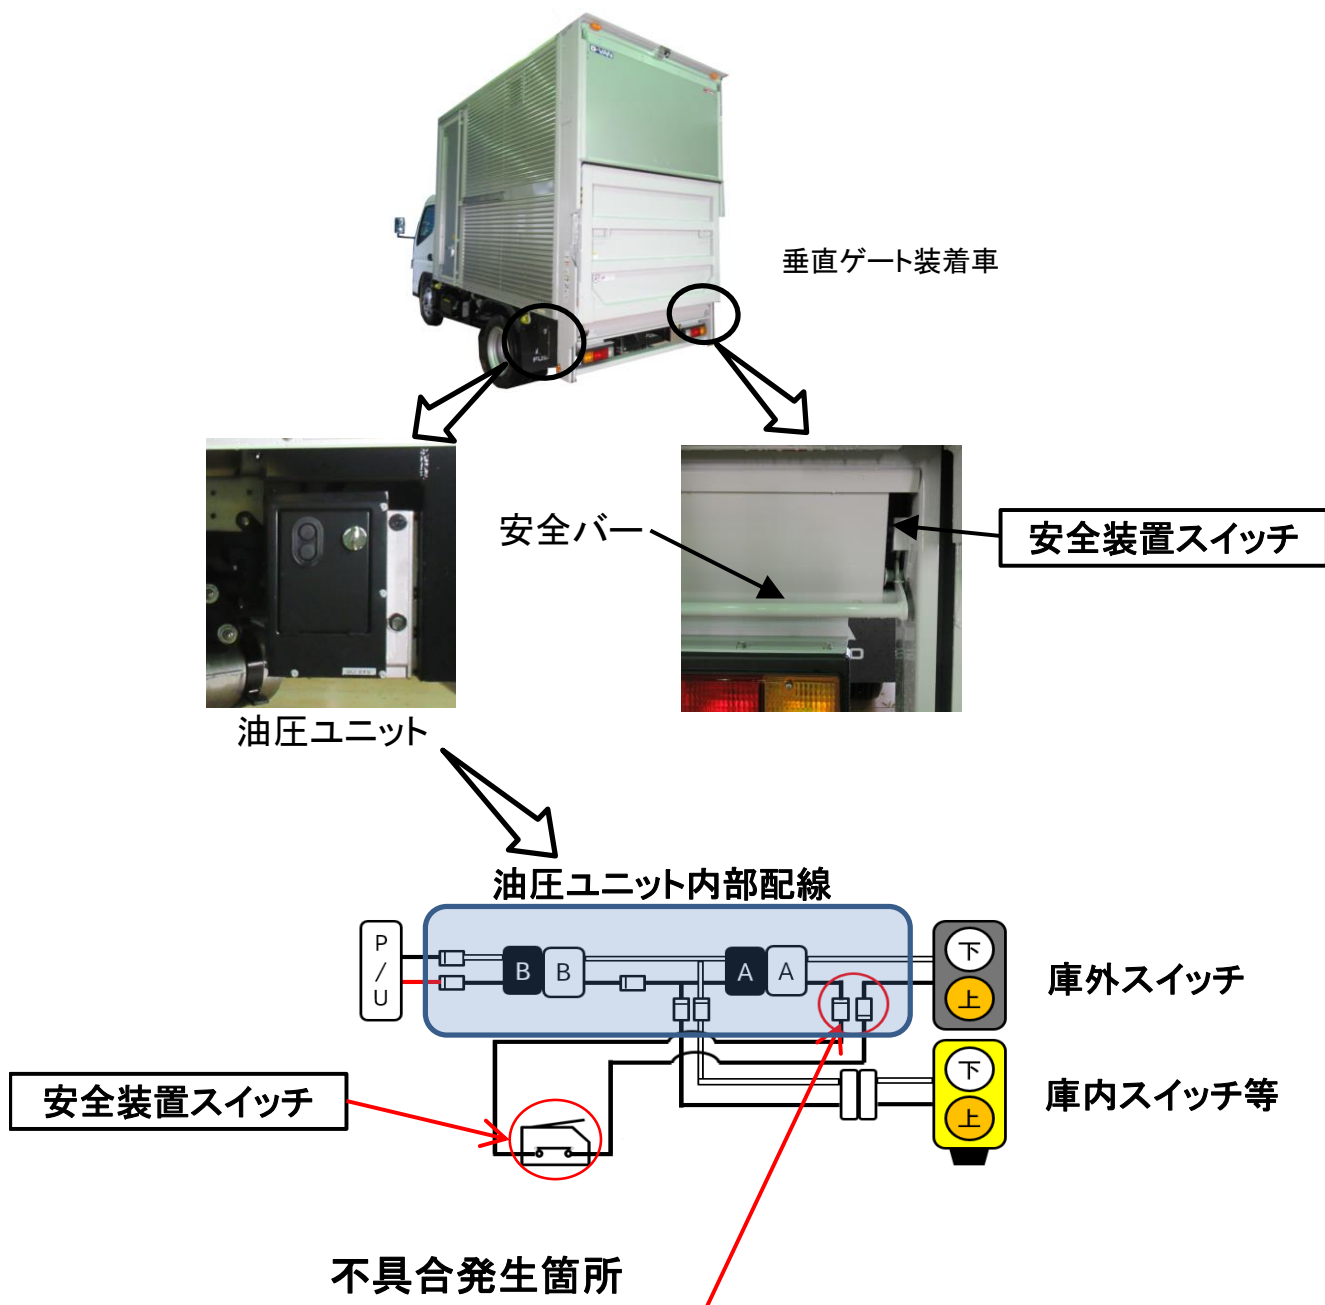
バン型トラックの後部に取付られている貨物を積卸しする垂直ゲート(昇降装置)の安全装置スイッチにおいて、配索作業が不適切なため、庫内スイッチ等の操作による垂直ゲート上昇中に安全装置が作動せず車体と垂直ゲートの間に貨物等が挟まれるおそれがある。

注: は、措置する部品を示す。

全車両、安全装置の配線を正規に配索する。

識別: 垂直ゲートの型式銘板に識別シール(青色)を貼付する。
