## 改善箇所説明図

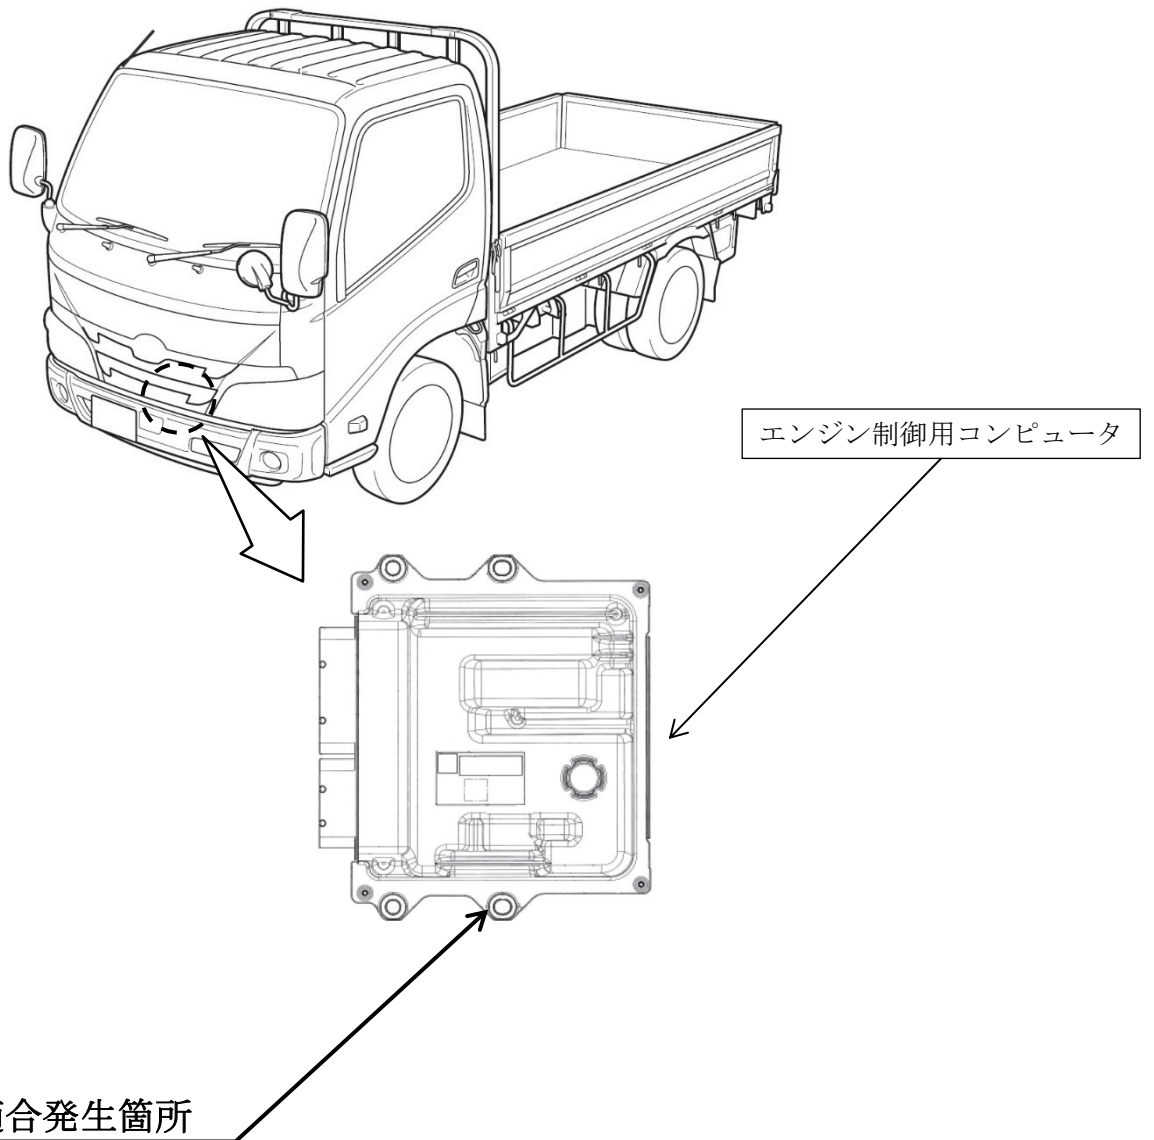
注：□はプログラムを修正する部品を示す。

排出ガス発散防止装置において、エンジン制御コンピュータのプログラムが不適切なため、ターボチャージャから故障診断結果がエンジン制御コンピュータに送信されない状態となっている。そのため、ターボチャージャが故障してもエンジン警告灯が点灯しない。

全車両、エンジン制御プログラムを対策仕様に修正する。

識別：改善実施済車にはフレーム右側に打刻された車台番号先頭桁の上に黄色ペイントを塗布する。
