改善箇所説明図

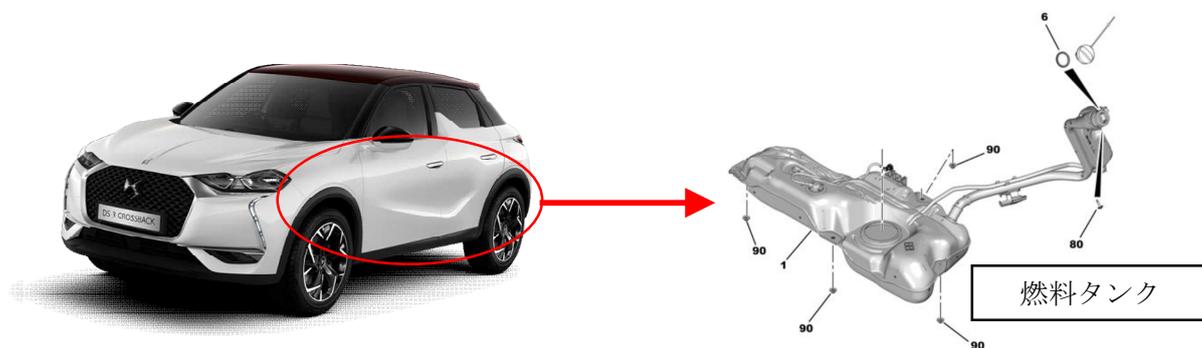
注： は対策する箇所を示す

燃料タンクにおいて、製造工程が不適切なため、製造工程で素材に塗布する接着剤が不足しているものがある。そのため、接着が不十分な箇所から燃料が漏れるおそれがある。

全車両、燃料タンクのシリアル番号を確認し、該当する場合は燃料タンクを良品に交換する。

車台番号打刻の下段左側に黄ペイントを塗る。
