# 改善箇所説明図

識別: 対策済み車両には、キャブ後方右側にリコール届出番号(外-3179)のステッカーを貼付ける。

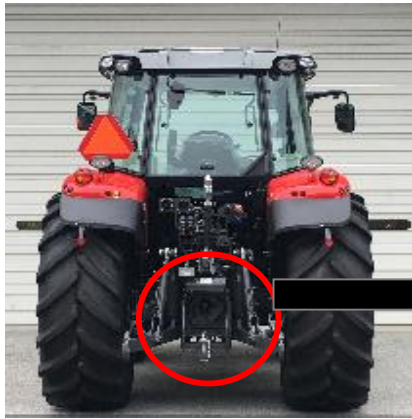
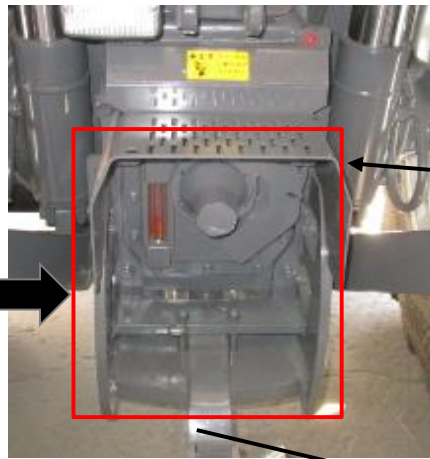
不具合発生箇所

ドローバーサポート

ドローバー

農耕トラクタのドローバーサポート(連結装置)において、固定ボルトの強度が不足しているため、固定ボルトが破損するものがある。そのため、けん引走行中にトラクタに装着した農耕作業用トレーラが外れるおそれがある。

注: □内は交換部品を示す。

全車両、ドローバーサポートを対策品に交換する。

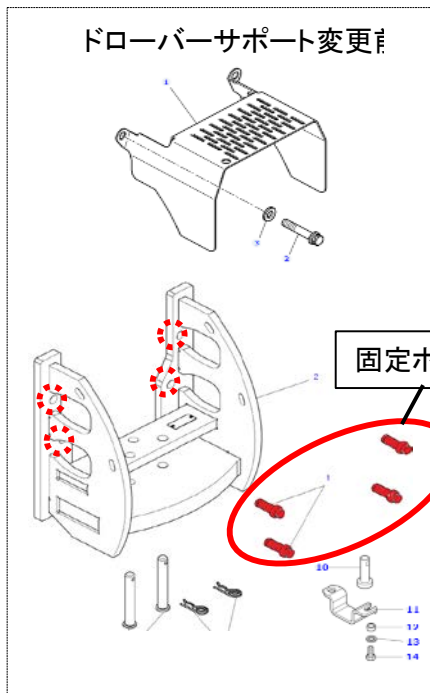
固定ボルト

※ドローバーサポートに付属する固定ボルトも交換部品に含む。

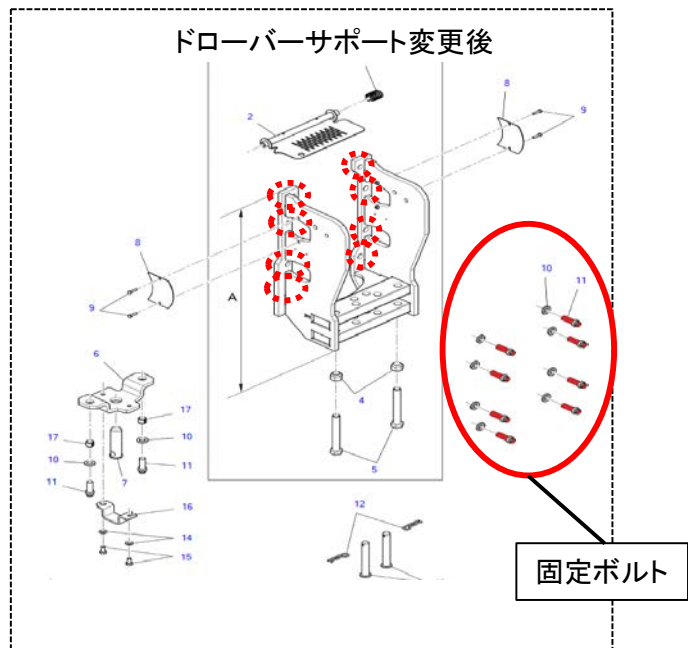
固定ボルト

注: □内は交換部品を示す。
