大型乗合バスの衝突事故（神戸市中央区）

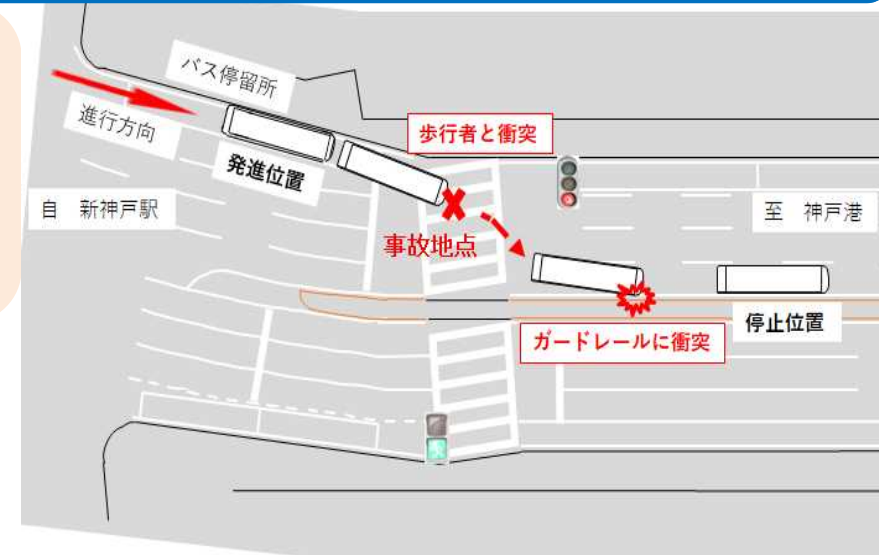
平成31年4月21日14時頃、乗合バスが、乗客が降車した後に、前方の赤信号手前の停止線まで進行し停止するべきところ、運転者がブレーキペダルとアクセルペダルを踏み間違えたため、赤信号で停止せず進行し、横断歩道を通行中の複数の歩行者に衝突。

- 事業者・ 駅周辺の道案内をやむを得ず運転者が対応することが予想される場合には、案内チラシの配布等による簡便な道案内方法を検討しましょう。
 - ・ ペダル類の踏み間違いや直前横断者の見落とし等を防止するため、発進時の安全確認・運転操作手順を検討し、運行の安全を確保するよう指導しましょう。
 - ・ 運転者教育については、指導監督指針に基づき、年間計画を策定し、計画に従った運転者教育を実施しましょう。

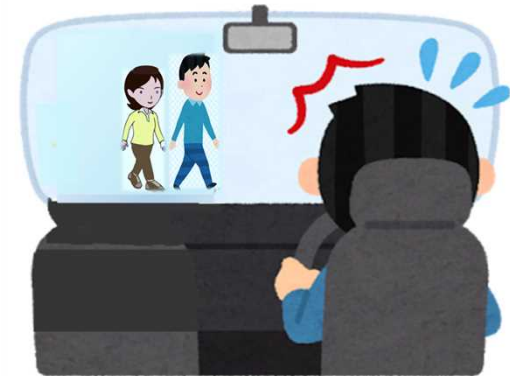
- 運転者・ 停留所で全ての利用者が降車した後に、道を尋ねるため前扉から乗車してきた外国人に対して道案内を行った。
 - ・ 道案内直後の運転操作は、普段の手順と異なり、発進後に、車両前後・側方の安全確認を行い、前扉を閉める操作となっていた。
 - ・ また、通常の着座位置・着座姿勢に座り直すことなく発進したため、確実なペダル操作を行うことができず踏み間違いを誘発した可能性がある。
- 事業者・ 教育計画の内容作成と実施は各営業所に委ねられ、かつ、運行管理統括部門は各営業所の状況を確認せず、営業所に運転者教育が任せられた状態となっていた。このため、運転者教育が適正に実施されていなかった。
