### 改善箇所説明図③

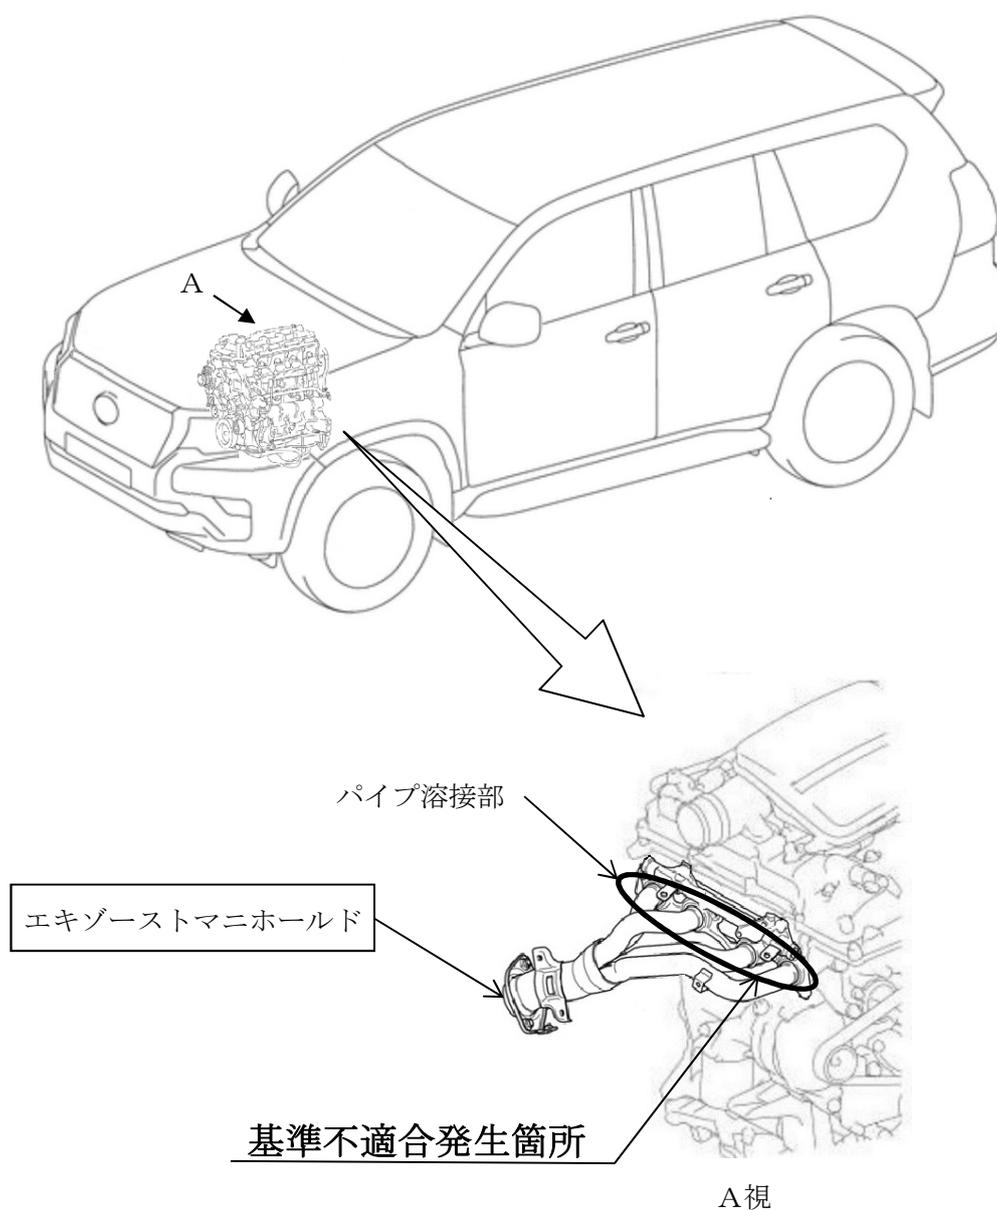
注：□ は交換部品を示す。

ガソリンエンジンのエキゾーストマニホールドにおいて、パイプの溶接条件変更時の強度検討が不十分なため、冷熱の繰返しや振動等により当該溶接部に亀裂が生じるものがある。そのため、登坂路走行等の高回転時に排出ガスが漏れ基準値を満足しなくなるおそれがある。

全車両、エキゾーストマニホールドを良品と交換する。

識別：改善済車両には車台番号打刻の番号2桁目上部に黄色ペイントを塗布する。
