改善箇所説明図

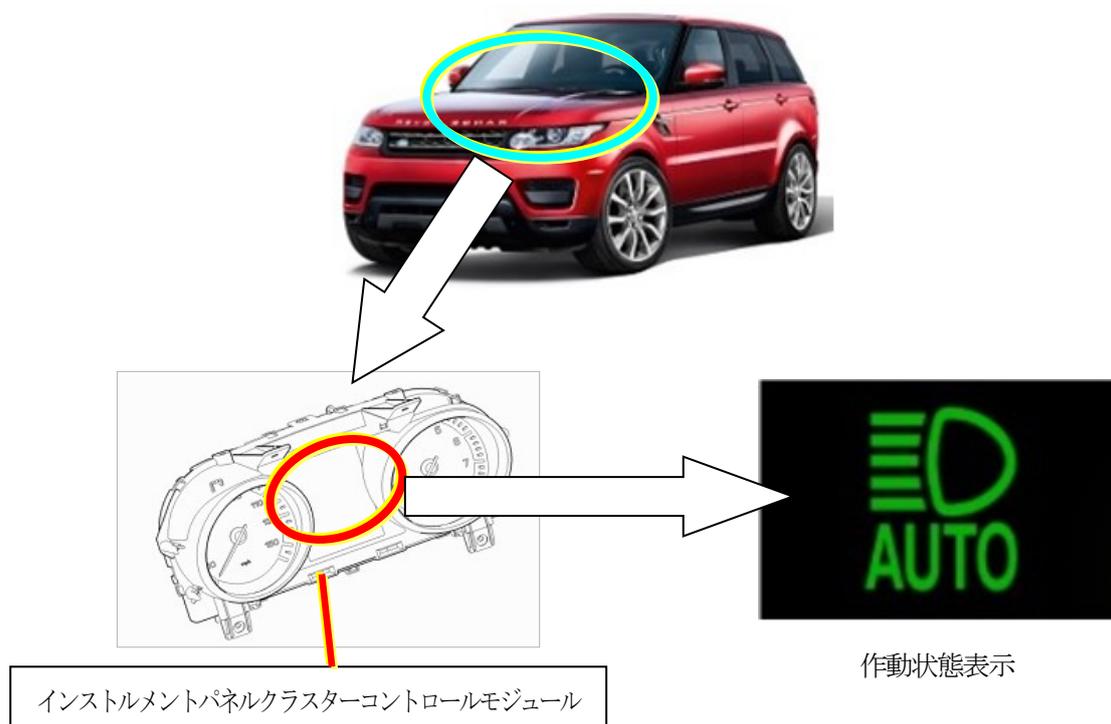
注： は、プログラム更新部を示す。

基準不適合発生箇所

インストルメントパネルクラスターコントロールモジュールのプログラムが不適切なため、前照灯において、走行用とすれ違い用の自動制御が作動中である状態を計器内に表示しない。そのため、自動制御状態であることを運転者が判別できない。

改善の内容

全車両、インストルメントパネルクラスターコントロールモジュールのプログラムを更新する。
識別：助手席ドアボディ側下部、ドアヒンジボルトに銀ペイントを塗布する。
