改善箇所説明図

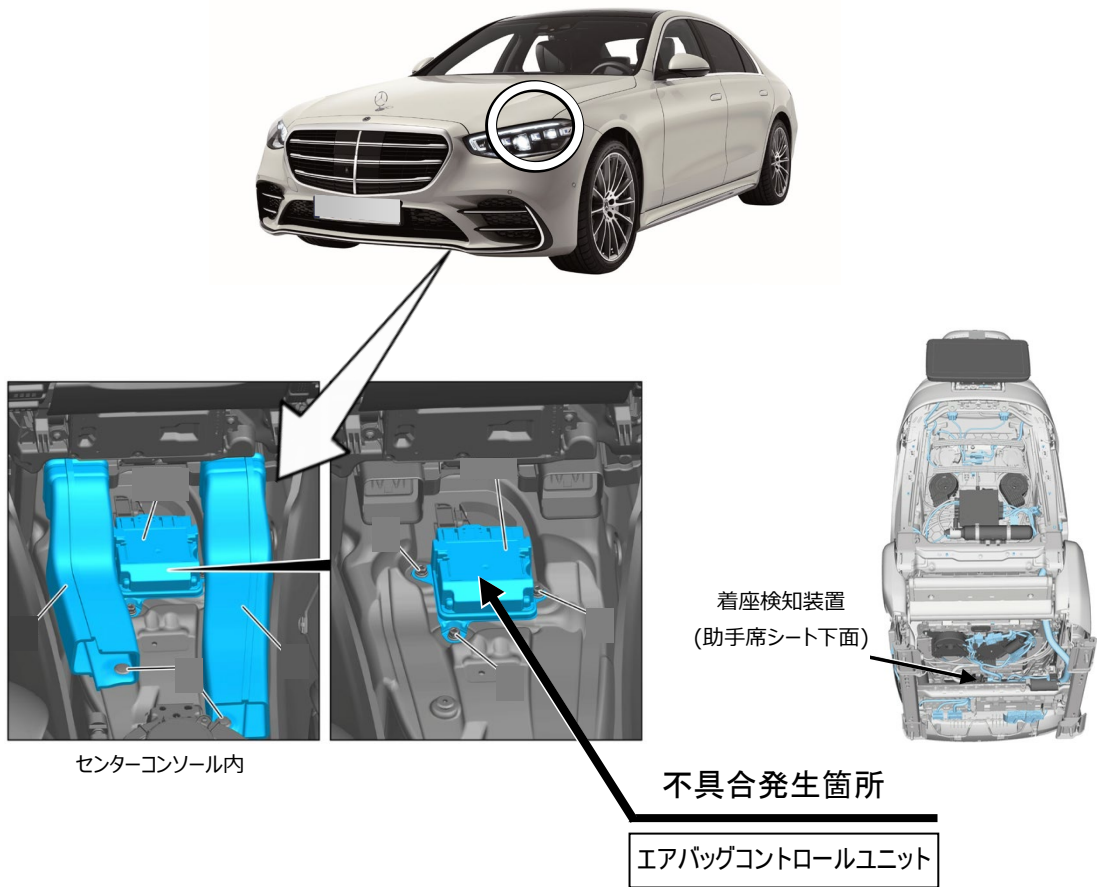
注: は対策プログラムに書き換える部位を示す

助手席の着座検知装置において、エアバッグコントロールユニットの制御プログラムが不適切なため、作動が停止することがある。そのため、人が着座しているにもかかわらず着座を検知しないため、衝突時にエアバッグが展開しないおそれがある。

全車両、エアバッグコントロールユニットの制御プログラムを対策プログラムに書き換える。

識別 : 車台番号の付近に黄色の識別ペイントを塗布する
