改善箇所説明図

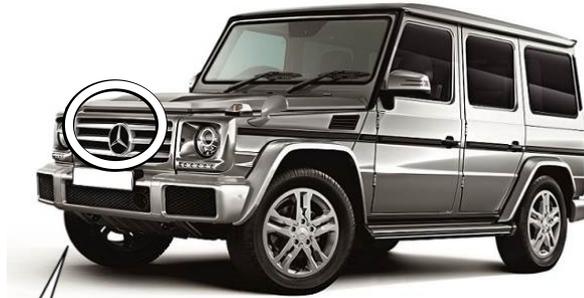
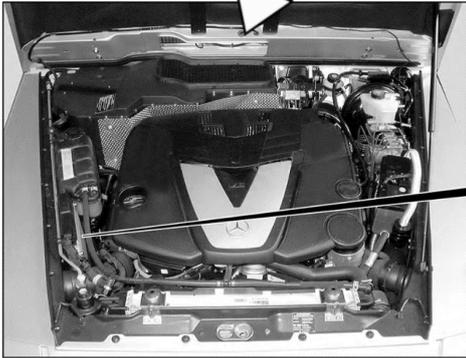
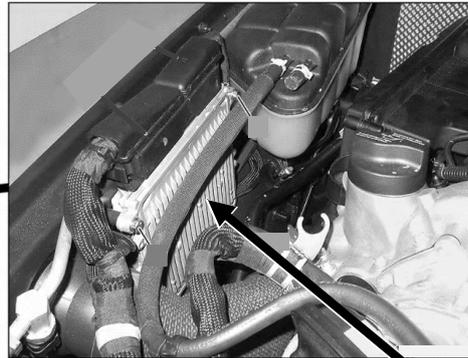
エンジンコントロールユニット

不具合発生箇所

注: は正規のプログラムに書き換える部位を示す

エンジンコントロールユニットの制御プログラムにおいて、生産指示が不適切なため、誤った制御プログラムが搭載されている。そのため、排出ガスが基準値を超えるおそれがある。

改善の内容

全車両、エンジンコントロールユニットの制御プログラムを正規のプログラムに書き換える。

識別 : 車台番号の付近に黄色の識別ペイントを塗布する
