改善箇所説明図

備考：本件は、令和4年4月22日付け届出番号「5146」で届出したものですが、精査した結果、対象範囲を拡大し届出するものです。

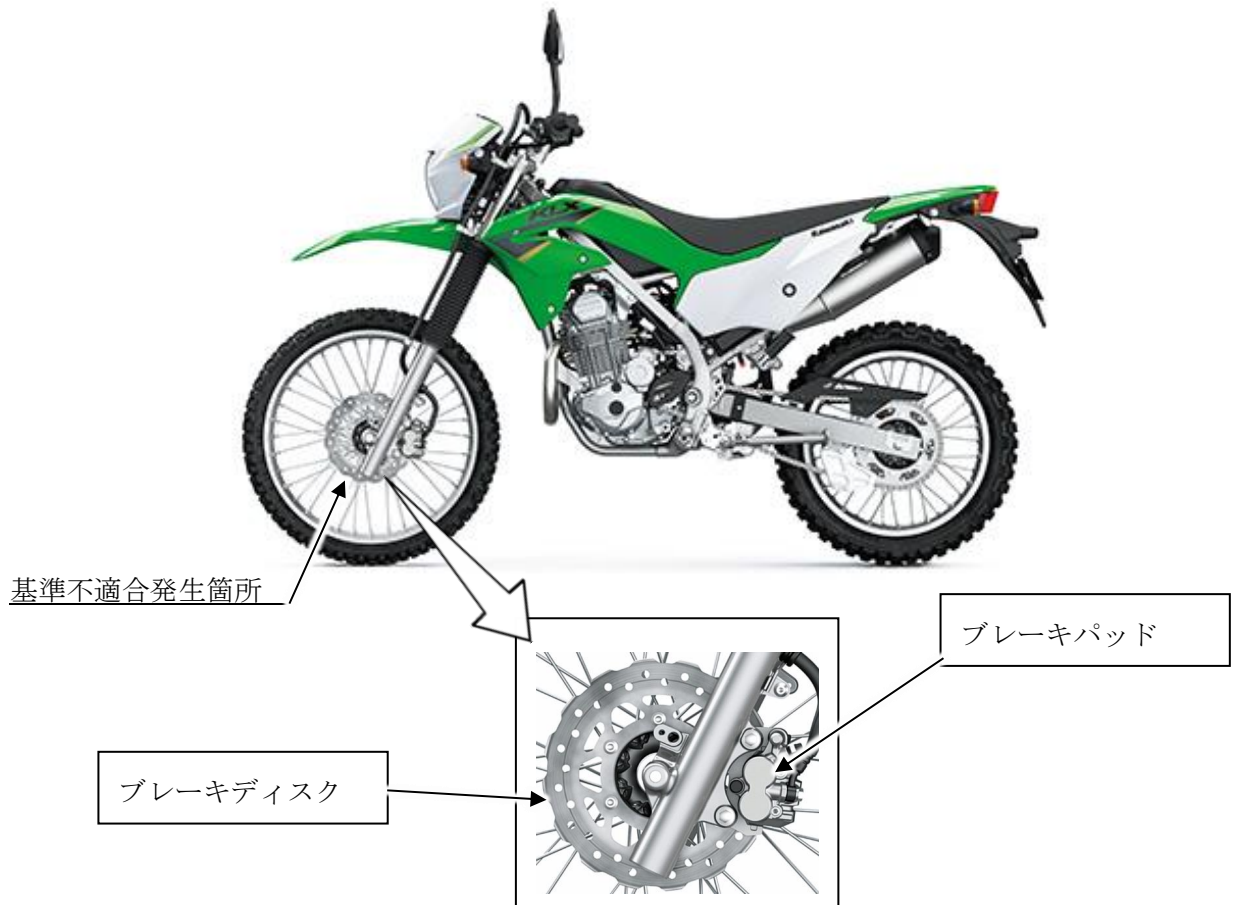
前輪の制動装置において、組立時の部品管理が不十分なため、寸法の異なるブレーキディスクが組付けられているおそれがある。その場合、協定規則第78号の技術的な要件(制動装置試験の基準)に適合せず、安全に減速できないおそれがある。

注： は、交換部品を示す。

全車両、前輪のブレーキディスクを点検し、異品である場合はブレーキディスクを正規品に交換するとともに、ブレーキパッドも交換する。
