改善箇所説明図③

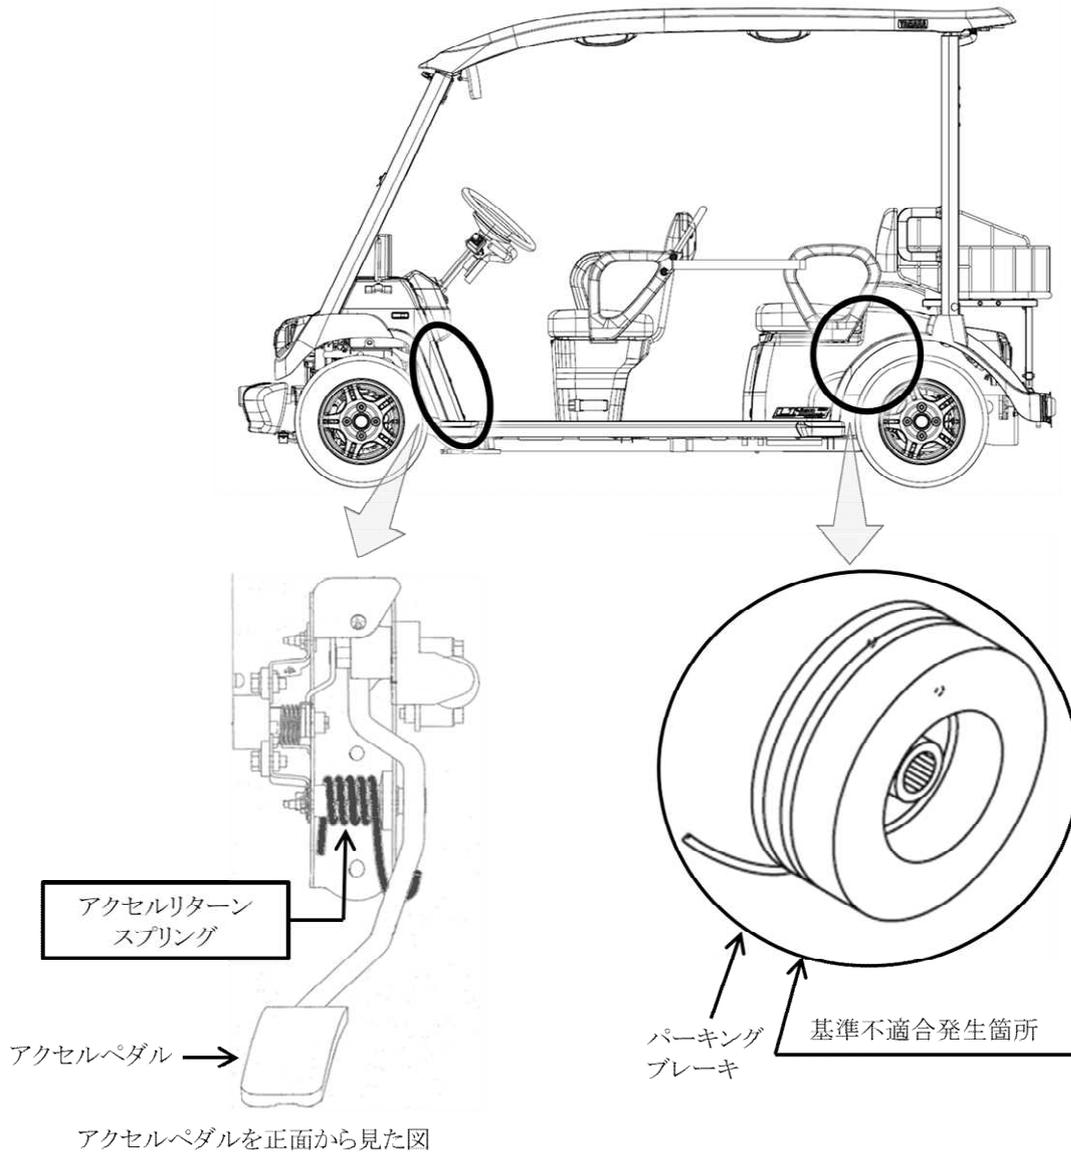
アクセルペダルを戻すためのアクセルリターンスプリングの強度が不足している。そのため、そのまま使用を続けると、当該スプリングが折損し、最悪の場合、アクセルペダルが戻りきらない他、手動運転時に、パーキングブレーキが作動しなくなるおそれがある。

改善の内容：全車両、アクセルリターンスプリングを対策品に交換する。

識別：対策する部品に白色ペイントを塗布する。
