改善箇所説明図

基準不適合発生箇所

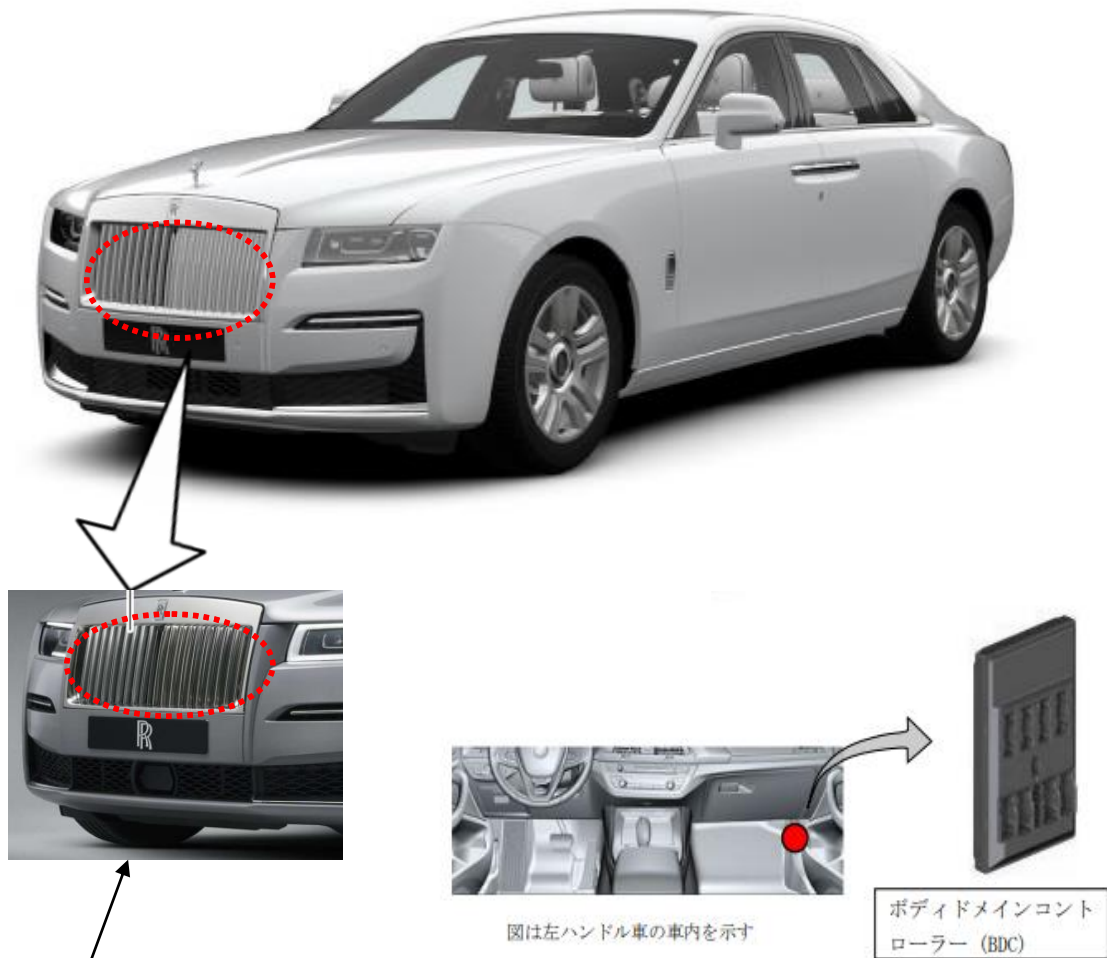
ボディドメインコントローラー (BDC)

フロントグリル内の車幅灯

注 は、対策プログラムに書き換える部品を示す。

ボディドメインコントローラー(BDC)のソフトウェアが不適切なため、車幅灯が故障した際の車幅灯の残存要件に適合できなくなり、運転者が車両の故障状態を正しく認識できない。

全車両、ボディドメインコントローラー (BDC) のプログラムを対策プログラムに変更する。

識別： 入庫時、車両のキーリーダーで作業完了の有無を確認できる。
