令和4年7月の大雨 出水概要（鳴瀬川水系）～出水、被害状況～

令和4年8月の大雨 出水概要（荒川水系）～出水、被害状況～

令和4年8月の大雨 出水概要（^{かけはしがわ}梯川水系）～出水、被害状況～

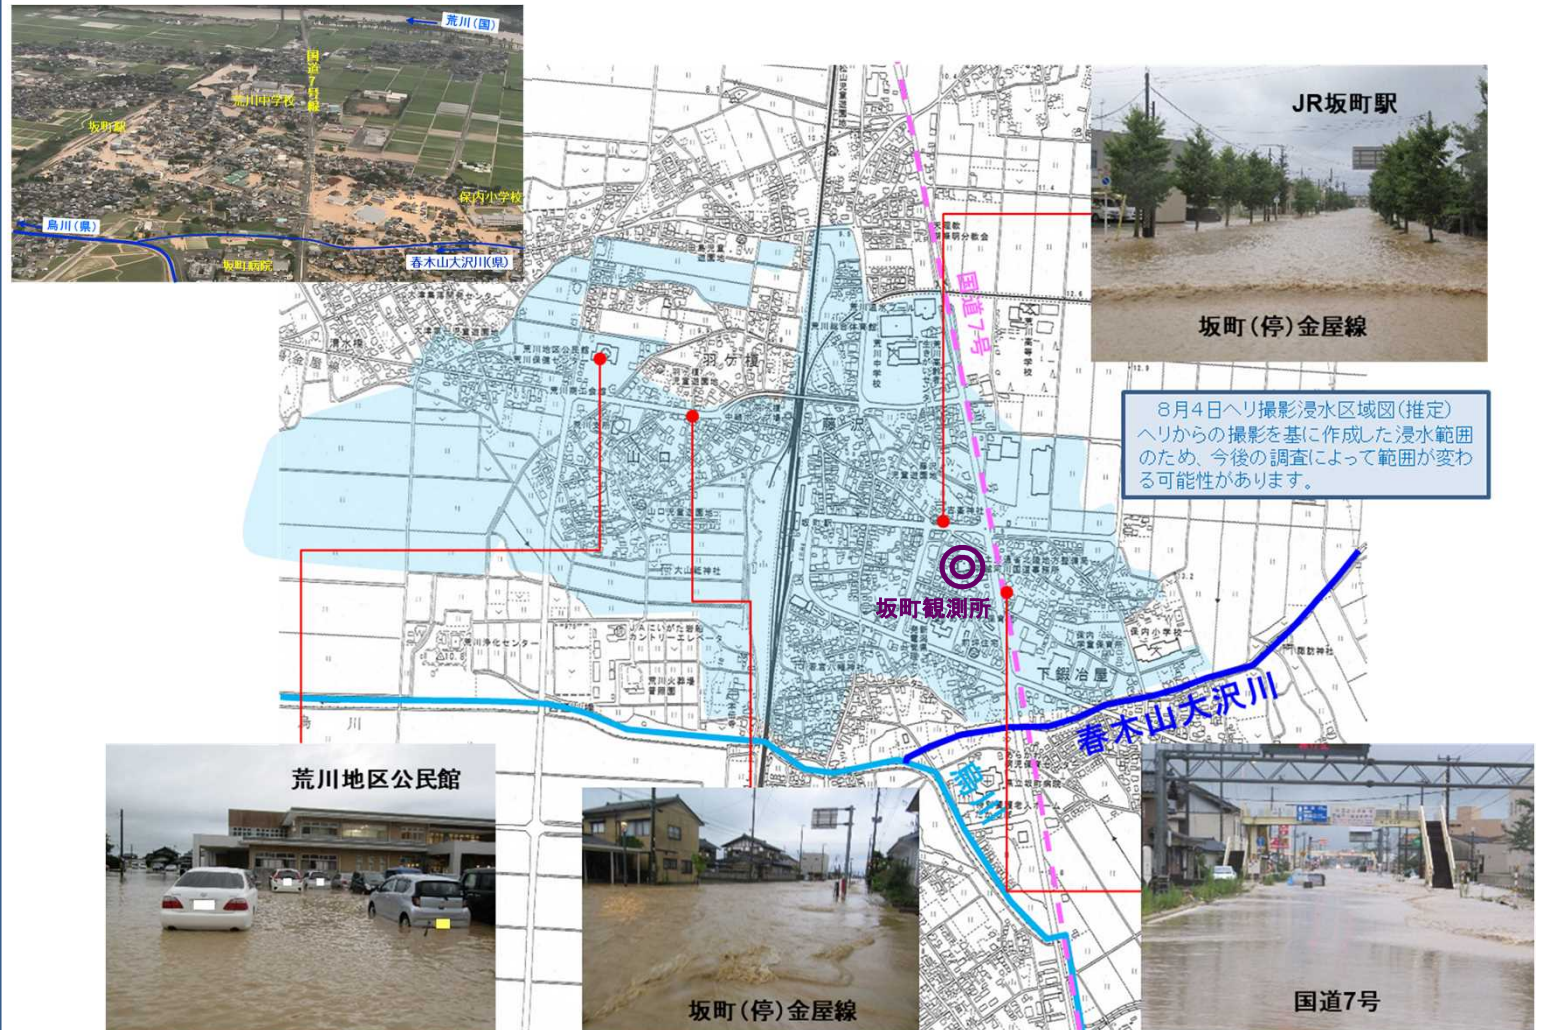
<被害状況>

- 荒川流域では、8月3日深夜からの集中豪雨により坂町観測所^{さかまち}で時間雨量152mm/h（観測史上第1位）を記録。
- 新潟県管理河川や村上市管理下水道（雨水幹線）の施設能力を超える降雨により、浸水被害が発生。

新潟県管理河川(烏川、春木山大沢川)や村上市管理下水道(雨水幹線)の施設能力を大きく超える大雨により、越水及び内水による浸水被害が発生。

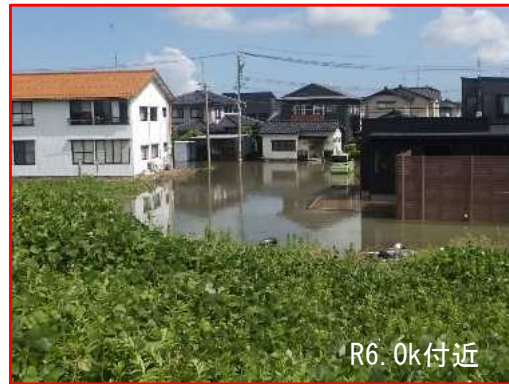
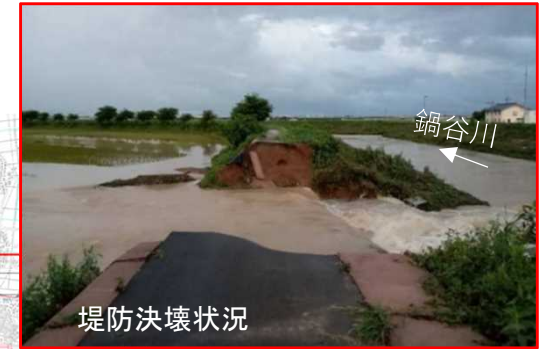
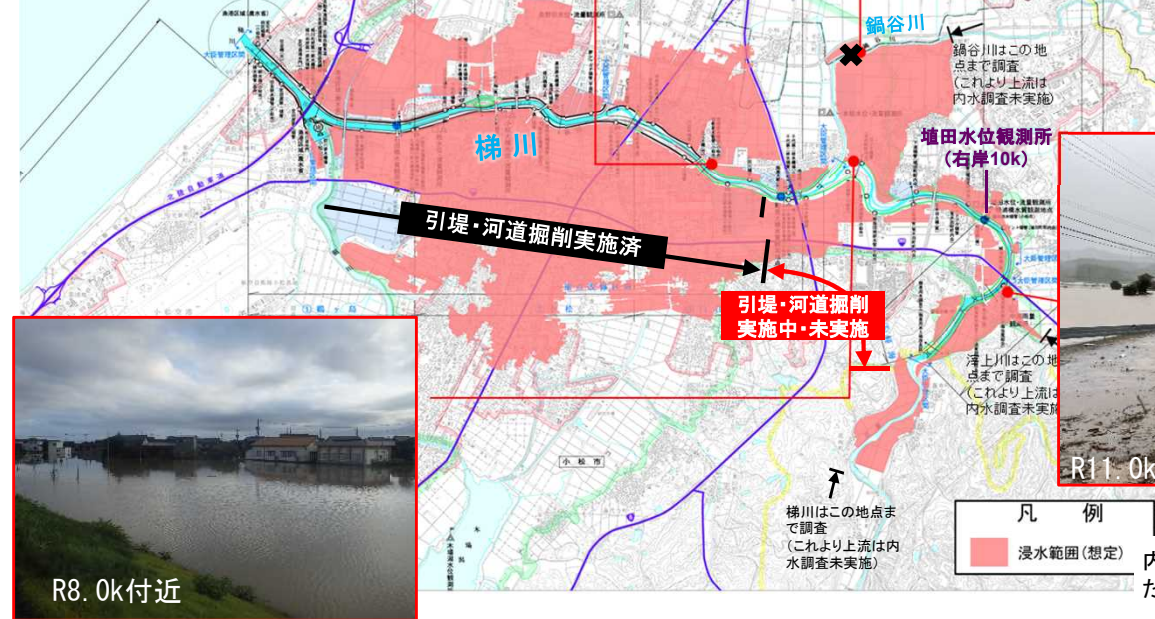
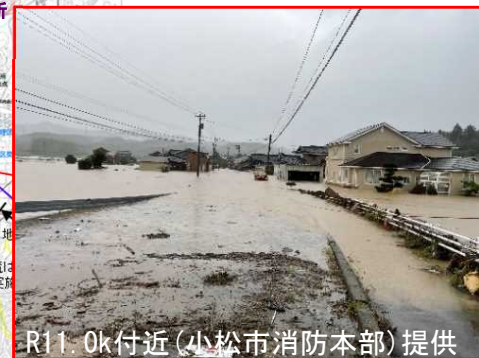
<被害状況>

- 梯川流域では、8月4日未明から夕方にかけて雷を伴う猛烈な雨が降り、尾小屋雨量観測所^{おこや}で260mm/24h(観測史上第1位)を記録。
- 梯川上流の小松市埴田町地区(右岸10k付近)では一部区間で越水氾濫が発生。支川においても鍋谷川^{なべたにがわ}での堤防決壊等による浸水被害が発生。

梯川沿川で約1,678haの浸水を確認。

本川下流部の改修済区間で越水等による被害は発生しなかったものの、本川上流部の未改修区間や支川の鍋谷川・滓上川^{かすかみがわ}において越水や堤防決壊等により浸水被害が発生。
