## 改善箇所説明図

### 基準不適合発生箇所

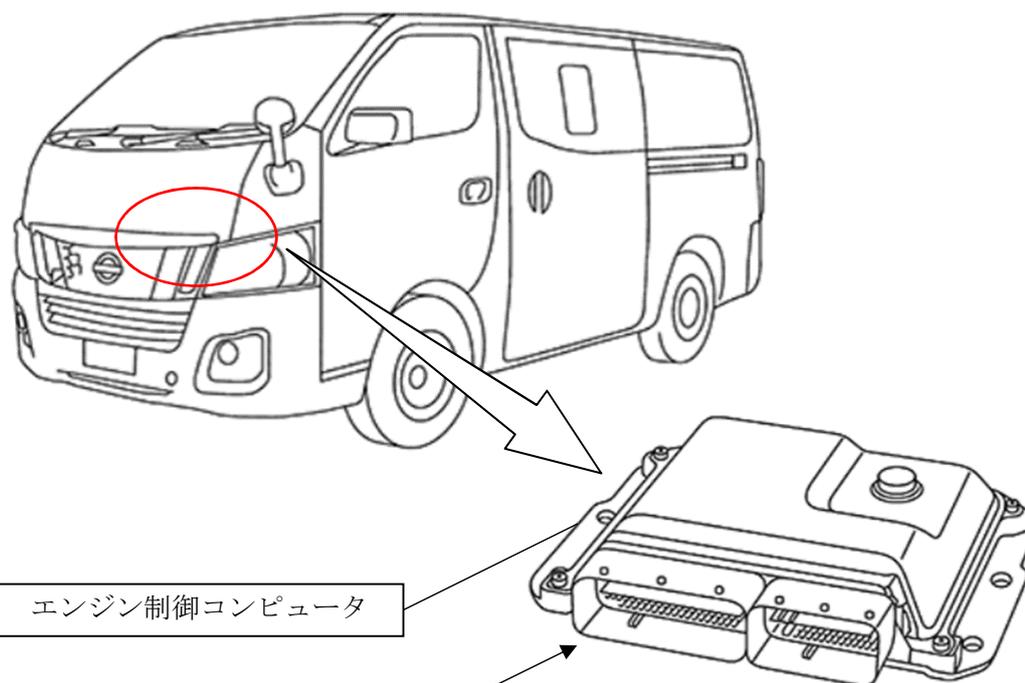
エンジン制御コンピュータにおいて、OBD診断の警告灯点灯の設定が不適切なため、特定の診断項目で異常判定時に警告灯が点灯しないおそれがある。

注：  は、プログラム修正する部品を示す。

全車両、当該エンジン制御コンピュータのプログラムを修正する。

識別：赤色のシールをモデルナンバープレートの右横に貼り付ける。
