改善箇所説明図

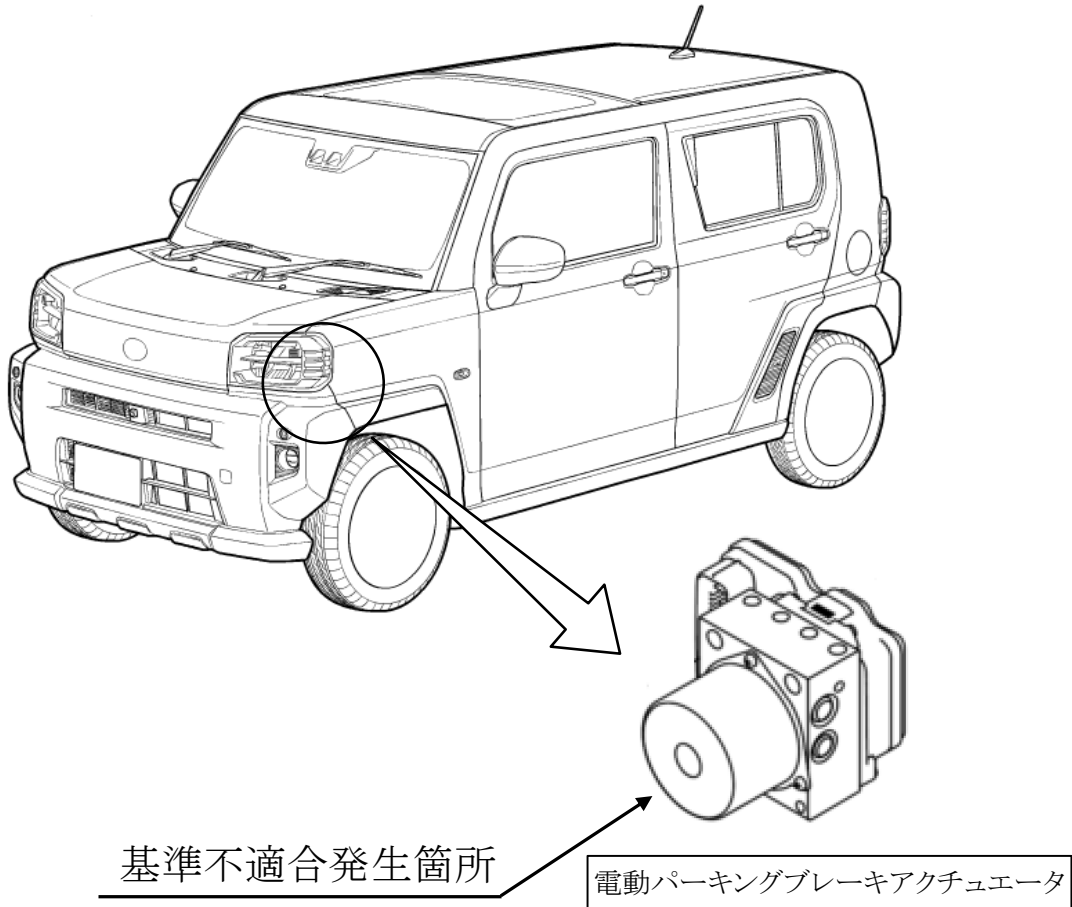
注: はプログラムを修正する部品を示す。

電動パーキングブレーキを制御するコンピュータにおいて、ブレーキ解除時のプログラムが不適切なため、ブレーキケーブルの戻し量が不足する場合がある。そのため、そのままの状態で使用を繰り返すと、やがてブレーキケーブルの作動域から逸脱するため、パーキングブレーキ作動時に異常を検出して警告灯が点灯し、最悪の場合、パーキングブレーキが解除できなくなるおそれがある。

全車両、電動パーキングブレーキアクチュエータ内の制御コンピュータのプログラムを修正する。

運転者席側シート下の車台番号打刻1桁目の上側に黄色ペイントを塗布する。
