改善箇所説明図

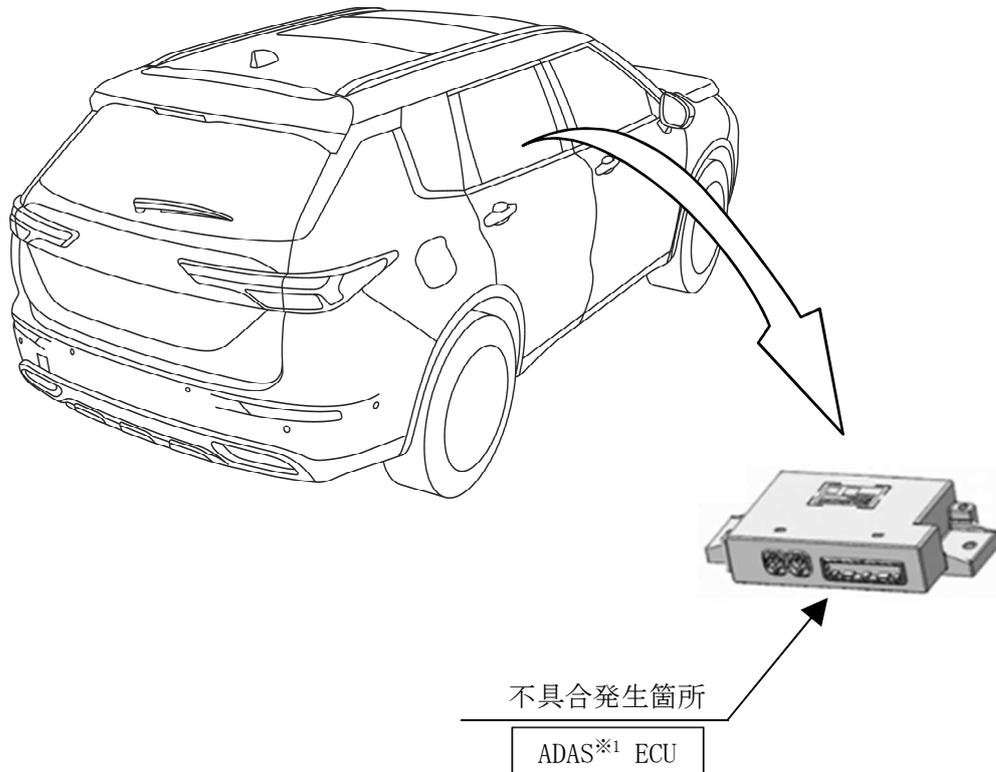
踏み間違い衝突防止アシストにおいて、低速加速抑制機能が終了すると、即座に制御が解除されるプログラムとなっているため、低速加速抑制機能の作動が終了したタイミングで、アクセルペダルの踏み込み量が多いと加速力変化が大きくなることがある。そのため、運転者の操作感覚との差から危険を感じることもある。

注：図中の 内は、プログラムを書き替える部品を示す。

全車両、加速変化が緩やかになるようADAS※1 ECUの制御プログラムを対策仕様に書き替える。

識別：運転者席側ドアチェッカーのヒンジにあるピン下側の頭部に、白または黄色ペイントを塗布する。
