# 改善箇所説明図

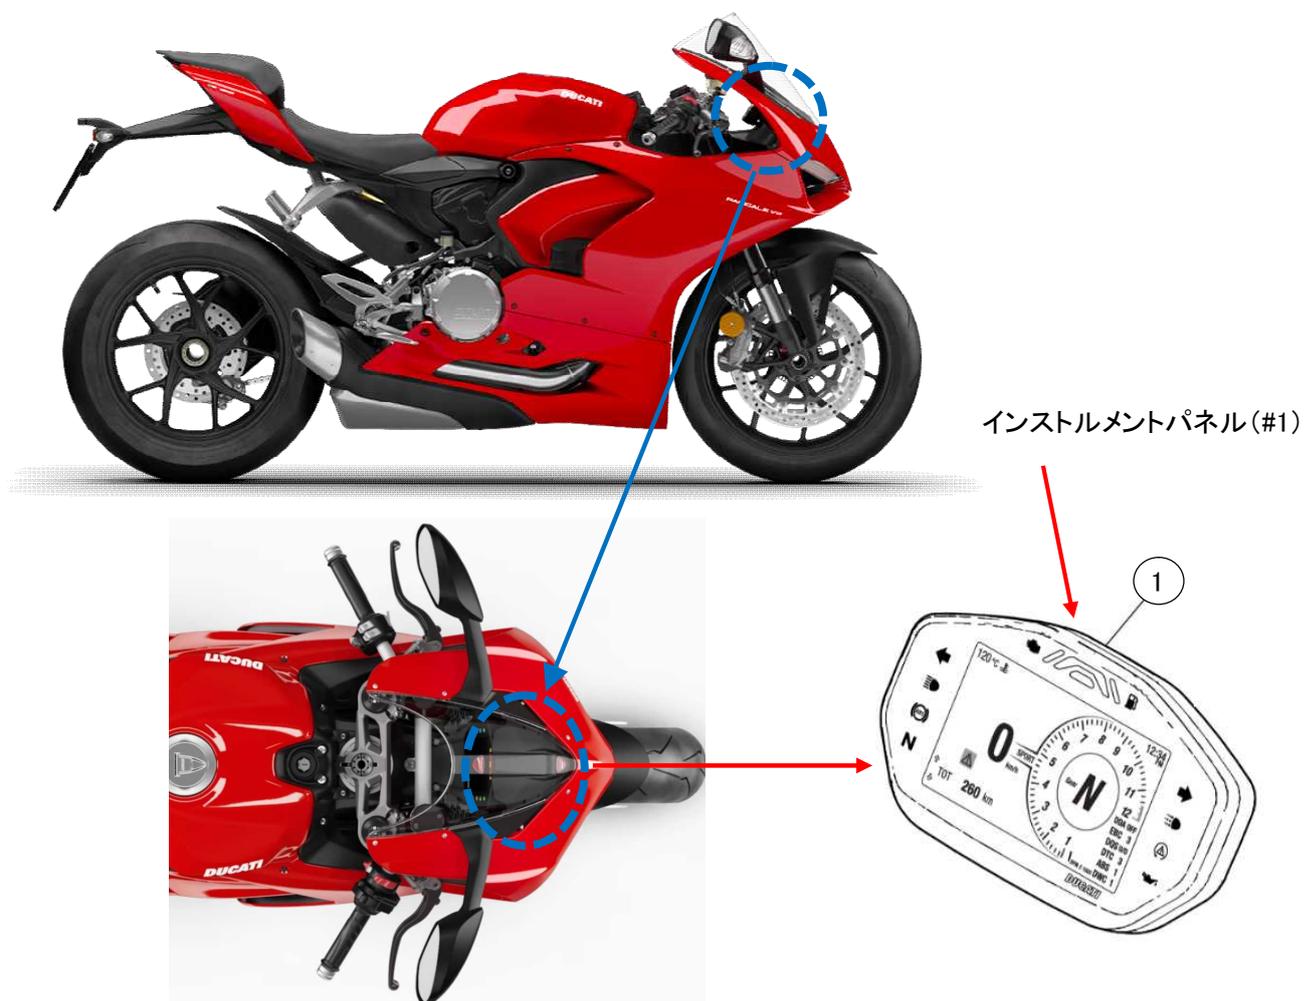
灯火装置において、前照灯の自動点灯(オートライト)機能のコントロールプログラムに不具合があるため、自動点灯機能を有効にした場合の夜間走行時に前照灯が消え、昼間走行灯に切り替わる場合がある。その結果、保安基準第 32 条(前照灯の基準)を満たすことが出来なくなり、最悪の場合、衝突の危険性がある。

1. 全車両、不具合を解消するためのインストルメントパネルのソフトアップデートを行う。

改善実施車には外-3677のステッカーを貼付する。
