改善箇所説明図

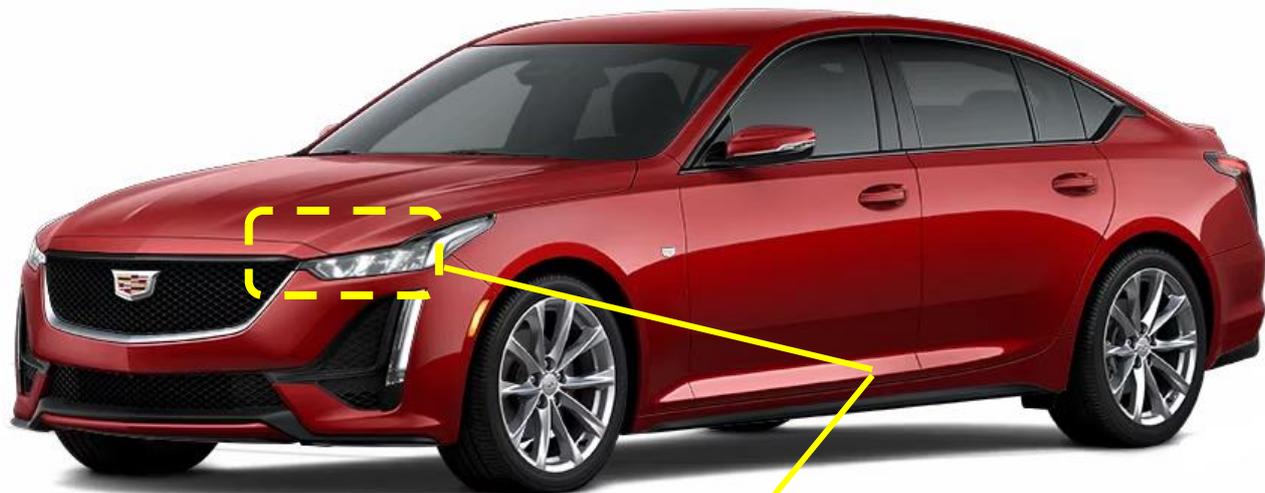
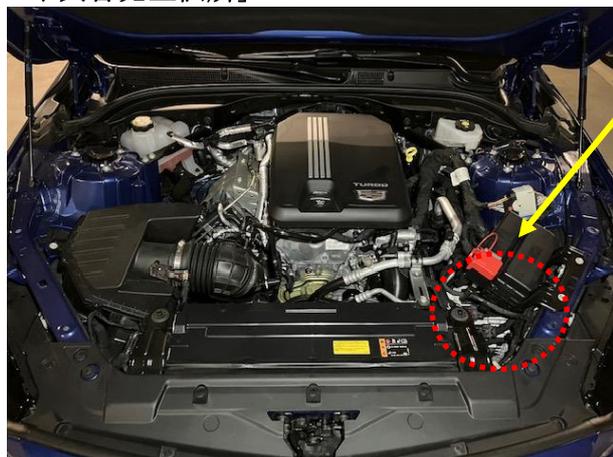
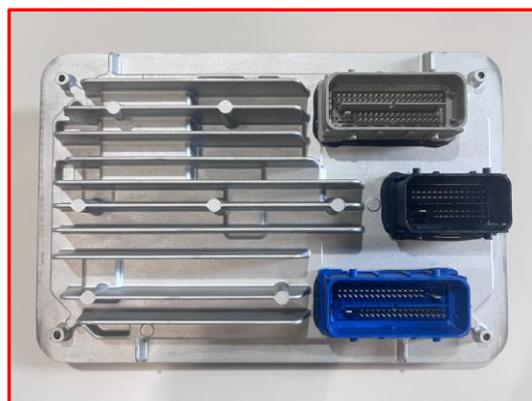
「不具合発生箇所」

は、改善箇所を示す。

エンジンコントロールモジュールにおいて、ソフトウェアに不具合があるため触媒コンバーターの故障を正しく判断出来ないことがある。そのため触媒コンバーターに不具合が発生しても、警告灯が点灯せず、保安基準の要件に適合しない。

全車両、エンジンコントロールモジュールをアップデートする。

運転席側 A ピラー(下側ドアヒンジの下)に緑色ペイントを塗布する。
