## 道路の移動等円滑化に関するガイドラインを改定しました ～踏切道での安全対策～

国土交通省では、踏切道での安全対策のため、「道路の移動等円滑化に関するガイドライン」を改定しました。

# 道路の移動等円滑化に関する ガイドライン

国土交通省道路局

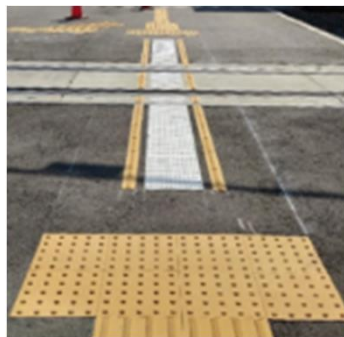
整備イメージ

踏切内誘導表示の構造

| 記号 | 項目 | 寸法 (mm) |
| $w_1$ | 着色範囲 (黄色) | 75 |
| $w_2$ | 着色範囲 (白) | 320 |
| $d_1$ | 線状突起と最外列の点状突起の中心間距離 | 100 |
| $h$ | 突起の高さ | 5 |

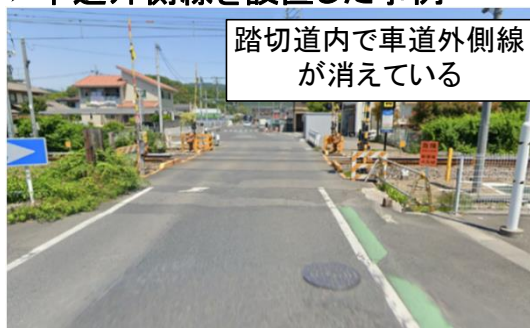
➤車道外側線を設置した事例

- ・踏切道手前部の視覚障害者誘導用ブロックと遮断かんの間の路面は、ゴムチップ舗装とすることが望ましい。ゴムチップ舗装の色彩は黒を標準とする。
- ・歩行者が通行する場所へのカラー舗装(緑を標準)及び車道外側線の設置を行うことが望ましい。
- ・歩行者が通る場所の幅員が狭小な場合など、看板等を設置することで車両に対し注意喚起を行うことが望ましい。

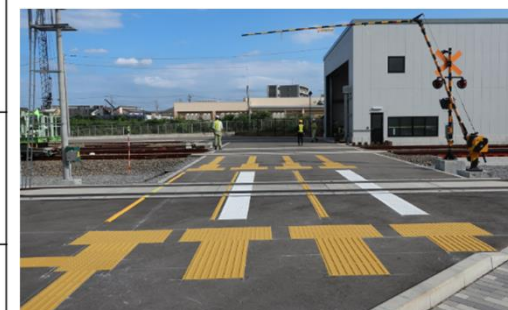
本実験の誘導表示等の敷設状況 4

- ・どの評価においてもパターン④(エスコートゾーンと同様の構造)よりパターン②、③の評価が高い傾向
- ・全パターンで、警報器と遮断かんの作動時に、踏切内外を誤認して行動する視覚障害者はいなかった
- ・パターン②の誘導ライン位置については、線路側、車道側、両側への設置要望があった

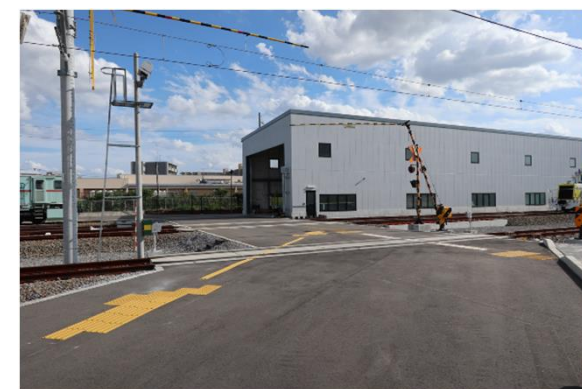
最終確認実験の  
誘導表示等の敷設状況

- ・視覚障害者の踏切の出入りの認識性は、踏切道手前部の点状ブロックと踏切内の誘導表示等との隙間をあけているパターンの評価が比較的高く、隙間の舗装素材をゴムチップ舗装にしているパターンの評価が最も高い
- ・パターン②改は、視覚障害者は、踏切の出入りの認識性、直進性、誘導表示等の見つけやすさ等で高評価であり、探しやすさから、両側に誘導ラインを設置したほうがよいとの意見が多い
- ・斜めに誘導表示等を設置し、レール直近の誘導表示等が敷設できない隙間が広がることは、特に問題ないとする意見が多かったが、踏切道手前部の点状ブロックと誘導表示等の隙間が広いところがあることや階段状に設置された点状ブロックにより方向定位がしづらいとの意見があった

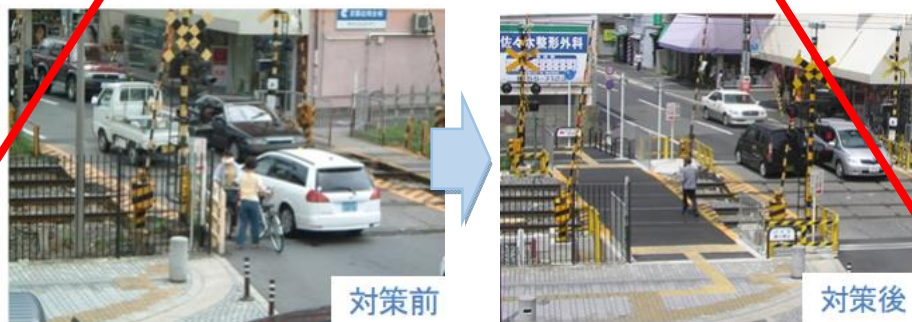
写真 2-1-26 踏切拡幅（歩道新設）の例

歩道がない又は歩行空間の幅員が狭い踏切道において、歩車道分離することで安全な横断に寄与。

歩道新設のほか、歩車道境界に縁石等を設置することで歩行空間を分離している事例や歩行空間のカラー舗装を行っている事例もある。

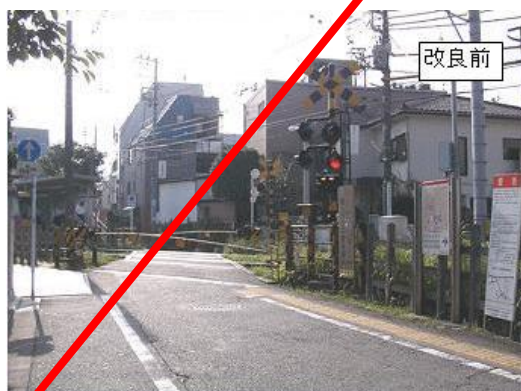
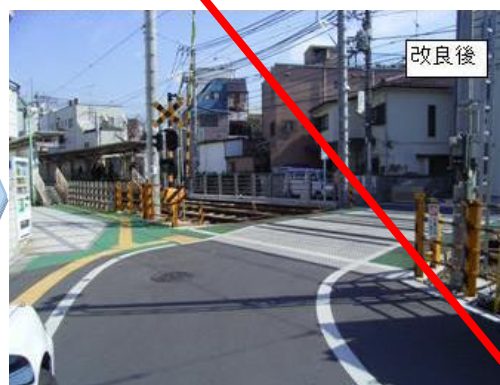
写真 2-1-29 斜め踏切の改良事例

道路と線路が斜めに交差する踏切道を直角に交差するように改良することで、線路の溝に挟まる危険性が低くなり、また踏切内の距離が短くなることで安全性が向上。

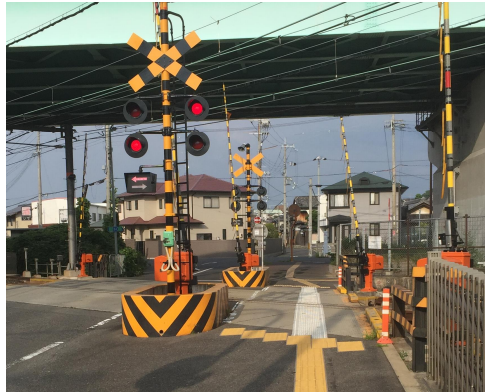
写真 2-1-30 踏切内において視覚障害者の進行方向を案内している事例

表面に凹凸のついた誘導表示等を踏切内に設置し、踏切前後の視覚障害者誘導用ブロックから連続的に進行方向を案内し、視覚障害者が車道や線路に誤って進入することを防止。

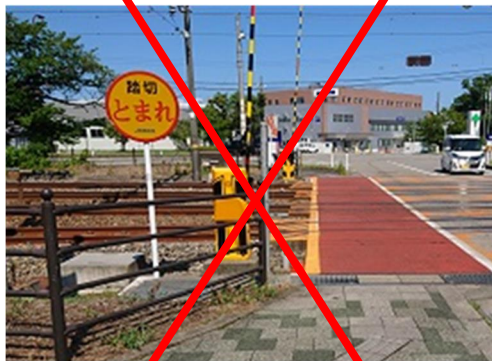
写真 2-1-31 歩行者等への注意喚起の看板等の設置例

踏切手前において注意喚起のために歩行者への注意喚起の看板、その他自転車を降りて通行するよう注意喚起を行う看板等の設置。

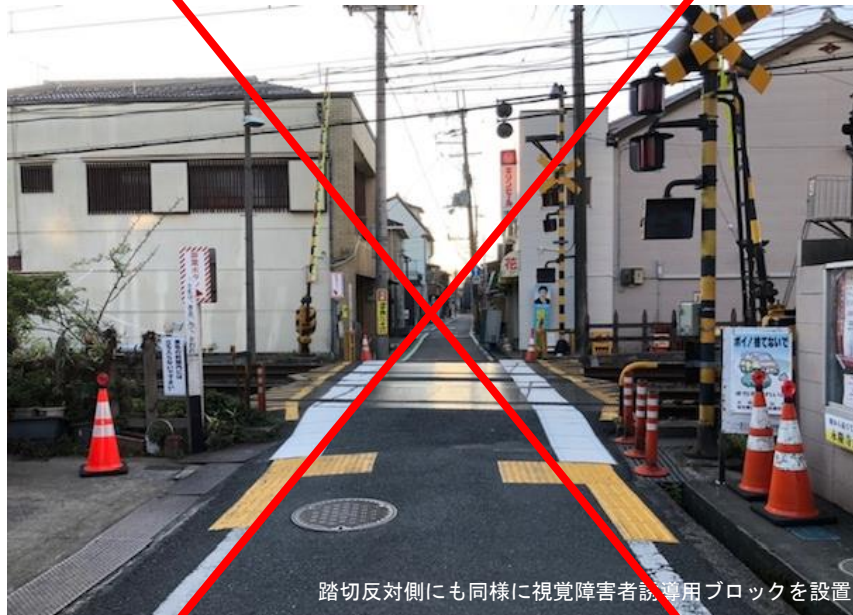
写真 2-7-8 踏切道手前部に視覚障害者誘導用ブロックを設置した事例

奈良県大和郡山市では、令和4年4月25日に近畿日本鉄道樫原線と大和郡山市道が交差する踏切道において、視覚に障害のある方が列車に接触し亡くなられるという痛ましい事故が発生した。この事故を受けて、大和郡山市は、県内の視覚障害者団体の意見を踏まえ、視覚障害者が踏切の存在を認知できるよう、踏切道の手前部に視覚障害者誘導用ブロックを設置するとともに、踏切内に「表面に凹凸のある誘導表示」を設置した。

なお、当該道路は歩道が設けられておらず、車道外側線の外側の空間も狭小であるため、視覚障害者誘導用ブロックの一部を車道にはみ出す形状により、点状の警告ブロックを設置している。

踏切反対側にも同様に視覚障害者誘導用ブロックを設置

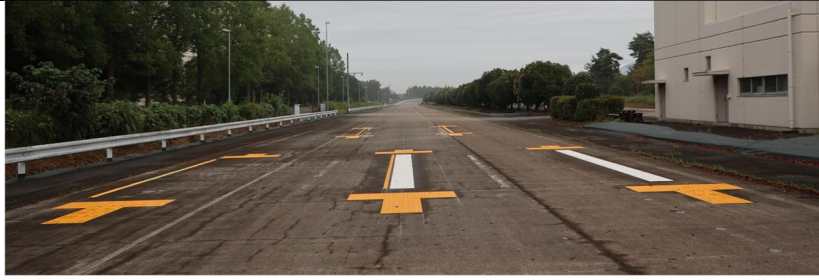
写真 2-7-18 予備実験（踏切内）の誘導表示等の敷設状況

パターン⑤～⑨は、主として横断歩道や歩道との違いの分かりやすさ（識別性）、誘導表示等による通行しやすさ（直進性）を評価するために設定したものである。⑤は比較用として横断歩道のエスコートゾーンと同様の構造としており、⑥～⑨は⑤との差異化を図っている。⑥には実績のある横断歩道のエスコートゾーンと同様の構造の線路側に誘導ラインを付加し、⑦と⑧は誘導用の線状突起のみの構造とし、車椅子使用者の通行幅にも配慮している。⑦と⑧の線状突起には2本と1本の違いを設けている。⑨は誘導目的とは異なるものの、白杖の感触で道路の端部を明示することを目的としている。

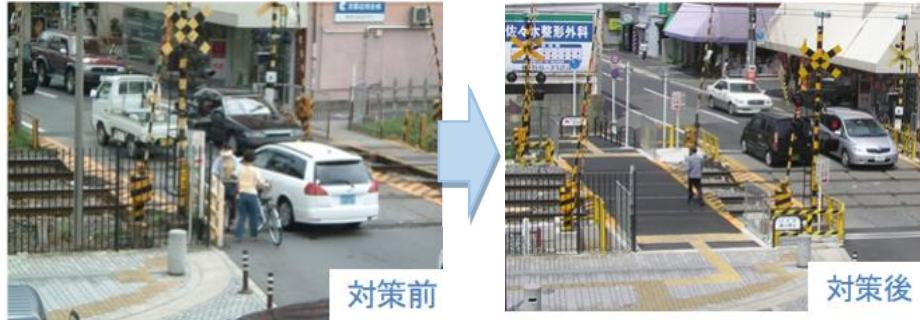
写真 2-7-23 踏切拡幅（歩道新設）の事例

歩道等がない又は歩行空間の幅員が狭い踏切道において、歩道等の設置や拡幅をすることで安全な通行に寄与することができる。歩行空間の明確化及び車両への注意喚起のため、歩行者が通行する場所へのカラー舗装及び車道外側線の設置を行うことが望ましい。なお、カラー舗装は緑を標準とし、視覚障害者誘導用ブロック及び踏切道内誘導表示との輝度比を確保することが必要である。

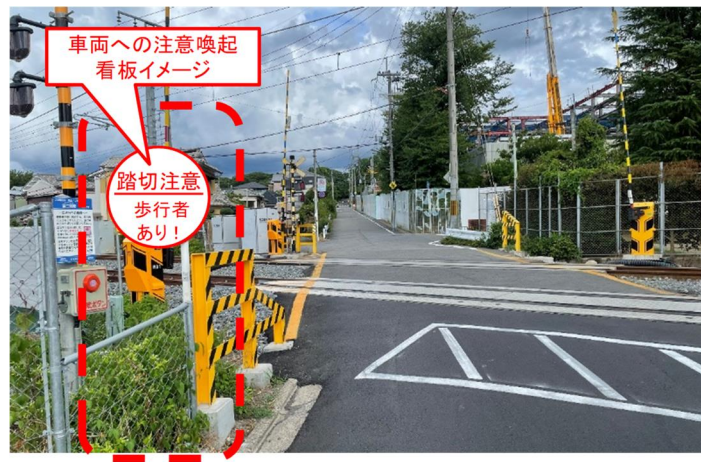
写真 2-7-26 車両への注意喚起看板等の設置イメージ

歩道等がない又は有効幅員が狭い場合など、車両との錯綜を考慮し、看板等を設置することで、車両に対し、歩行者への注意喚起を行うことが望ましい。

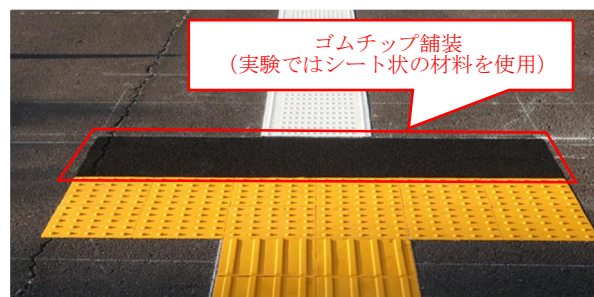
写真 2-7-27 評価実験で実施したゴムチップ舗装

令和5年9月に実施した評価実験では、踏切道手前部に設ける視覚障害者誘導用ブロックと遮断かんの間の路面をゴムチップ舗装とすることで、踏切道の認識性を高めることがわかった。踏切道の注意喚起をより明確にするために、視覚障害者誘導用ブロックと遮断かんの間の路面をゴムチップ舗装（ゴムチップを含むシート状の材料等を含む。）とすることが望ましい。

➤評価実験で実施したゴムチップ舗装

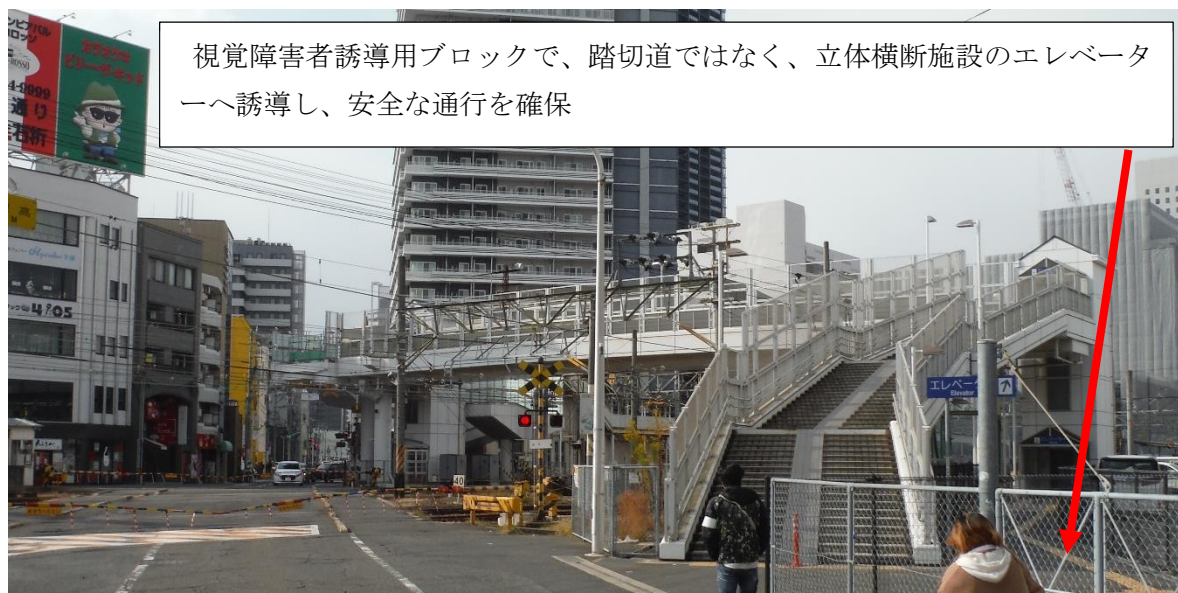
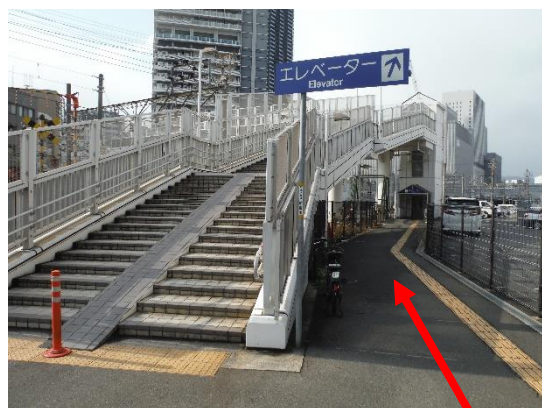
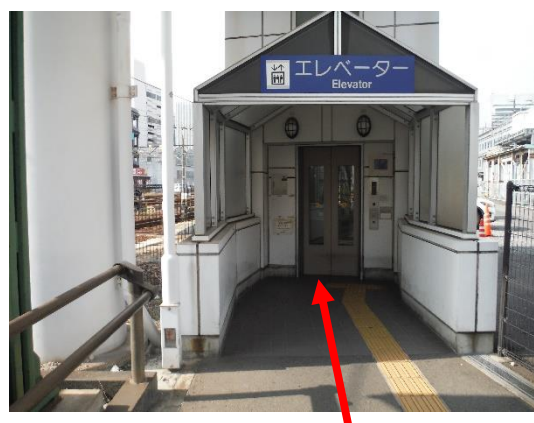
写真 2-7-28 踏切道手前部及び踏切道

- ・エレベーター付き立体横断施設を整備し、立体横断施設へ視覚障害者誘導用ブロックで誘導している事例

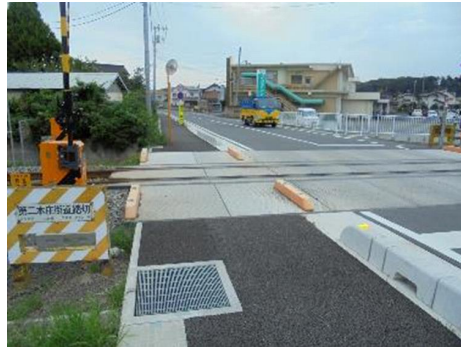
写真 2-7-31 ブロック等により分離している例

歩行空間の明確化及び車両への注意喚起のため、ブロックやラバーポール等により分離した事例。

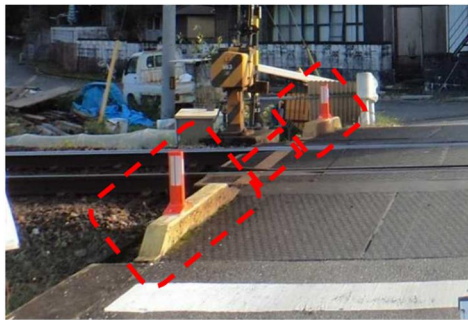
写真 2-7-32 踏切道端部のブロック、ラバーポール及び路面標示の設置事例

踏切道端部へのブロックやラバーポールの設置は視覚障害者やハンドル形電動車椅子使用者等の路外逸脱にも有効であり、設置した事例。

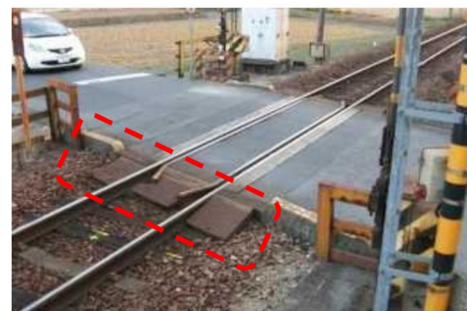
写真 2-7-33 スロープの設置事例

踏切道側部への自動車の落輪対策を主としたスロープを、ハンドル形電動車椅子使用者等が路外逸脱や脱輪した場合に、踏切道内へ自力復帰しやすくなる対策として、設置した事例。

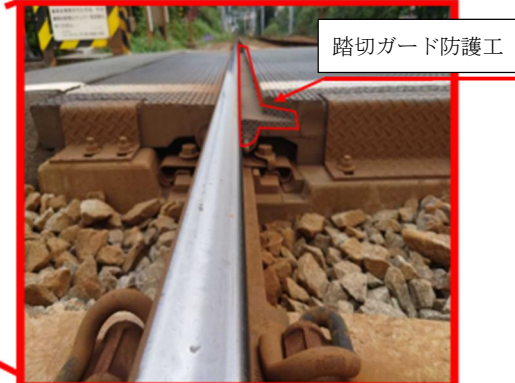
写真 2-7-34 踏切ガード防護工の設置事例

レールと路面との隙間（フランジウェーを除く。以下この項目において同じ。）への白杖の挟まりや車椅子等のひっかかりによる転倒等に配慮して、踏切ガード防護工を設置した事例。
