改善箇所説明図

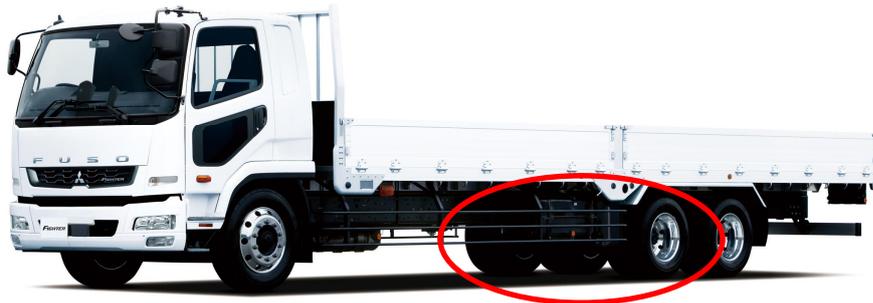
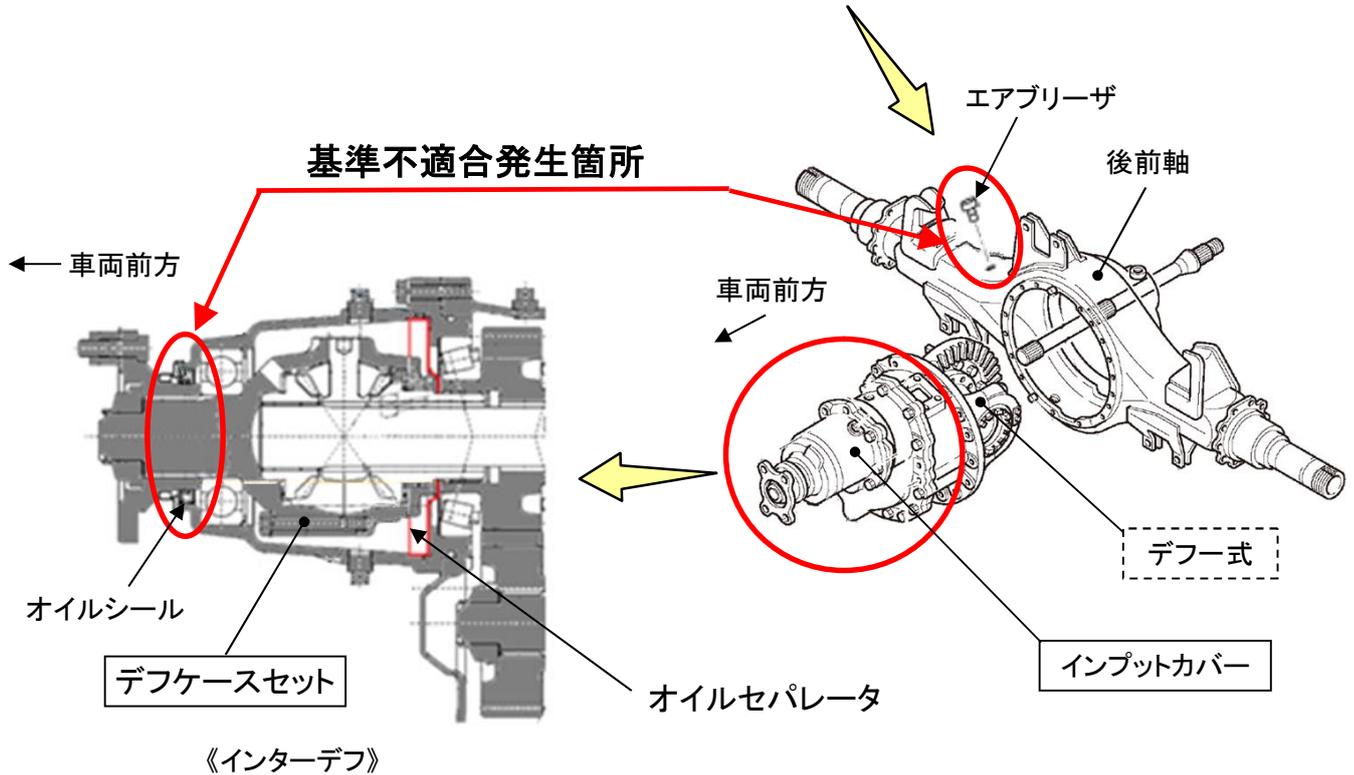
リヤ2軸駆動の中型トラックにおいて、後前軸インターデフ部へのオイル潤滑構造が不適切なため、走行中に後前軸のデフオイルが過度に高温になることで後前軸内部の圧力が上昇して、エアブリーザやオイルシール部からオイル漏れが生じることがある。

また、デフオイルが過度に高温になることで早期にオイル劣化が進行するため、インターデフと後前軸デフのベアリングやギヤの摩耗が促進されて異音が生じることがある。

注： はインターデフのベアリングやギヤに異常が認められなかった場合に、対策品に交換する部品を示す。

は後前軸デフのベアリングやギヤに異常が認められた場合に、新品に交換する部品を示す。

全車両、インターデフ内部を点検し、ベアリングやギヤに異常が認められなかった場合は、インプットカバーとデフケースセットを対策品に交換すると共にオイルセパレータを取り外してオイルポンプを取付け、異常が認められた場合は、対策品のインターデフ式に交換する。

また、後前軸のデフを点検し、ベアリングやギヤに異常が認められた場合は、新品のデフ式に交換する。

識別：作業完了車には、インプットカバーに白色ペイントを塗布する。
