改善箇所説明図

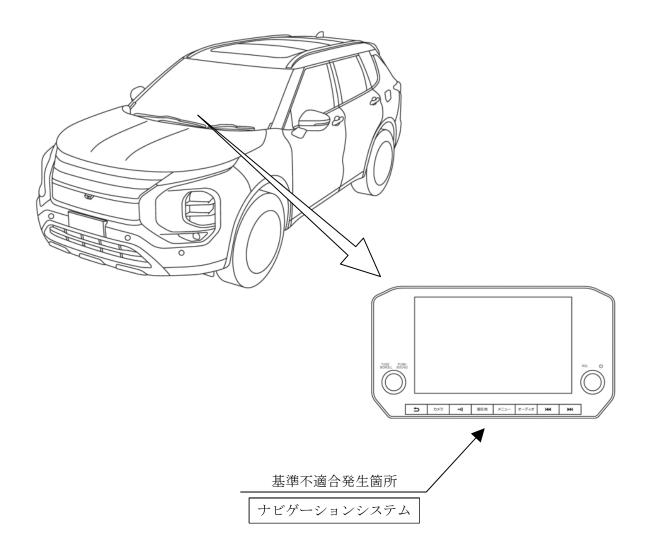
ナビゲーションシステムにおいて、制御プログラムの設定不備により、起動時にシステム内の情報処理が完了せず、再起動を繰り返す場合がある。そのため、液晶画面に直前直左確認用のカメラ映像が表示されず、保安基準第44条(後写鏡等の基準)に適合しなくなるおそれがある。

注:図中の 内は、プログラムを書き替える部品を示す。

全車両、ナビゲーションシステムの制御プログラムを対策仕様に書き替える。

識別:助手席側ドアチェッカーの取り付けボルト頭部に、白または黄色のペイントを塗布する。
