上下水道地震対策検討委員会 中間とりまとめについて

上下水道地震対策検討委員会 中間とりまとめ 概要

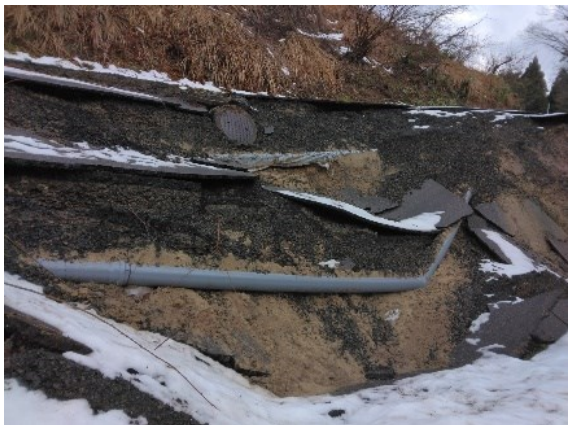
浄水場から配水池へ向かう水道管の破損・露出（輪島市）

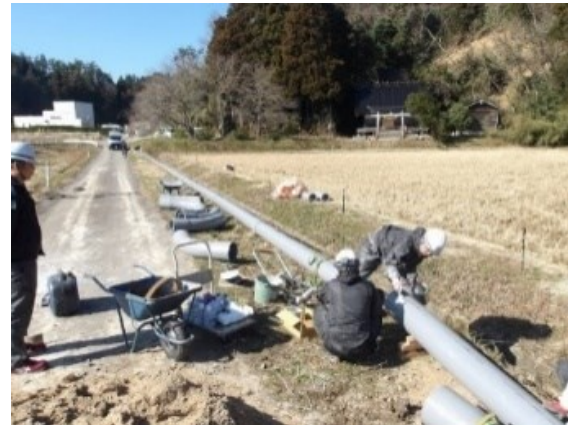
下水を集約し処理場へ送る圧送管の被災現場（珠洲市）

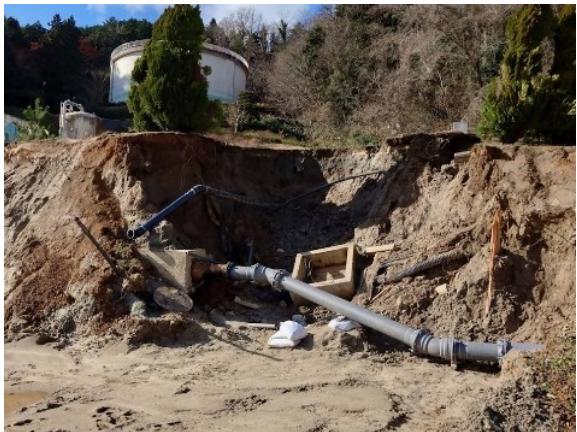
浄水場内の配管損傷（七尾市）

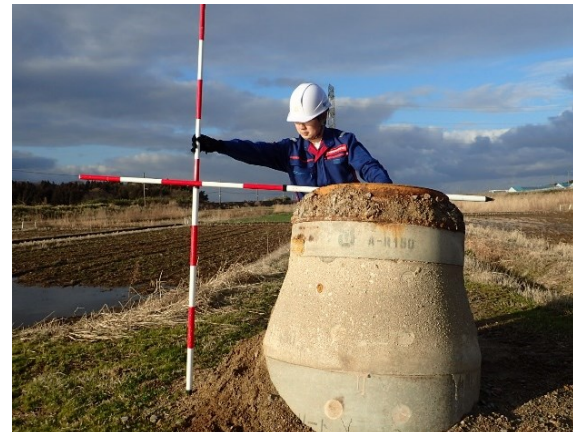
マンホール浮上現場（中能登町）
