改善箇所説明図

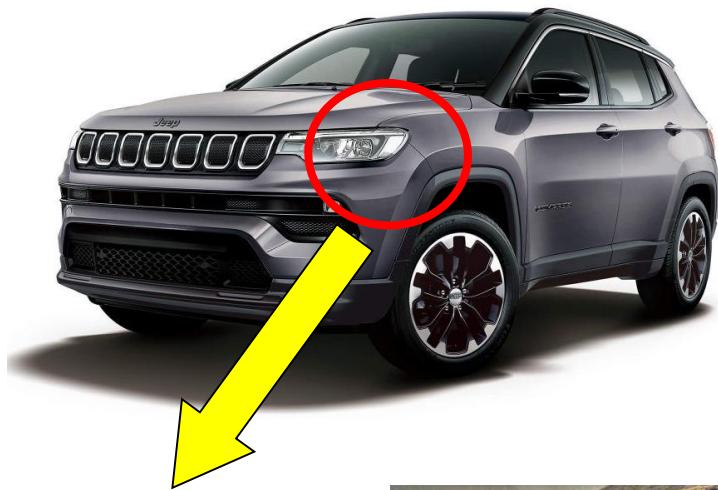
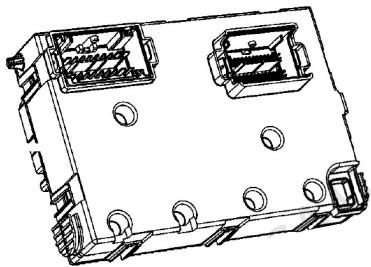
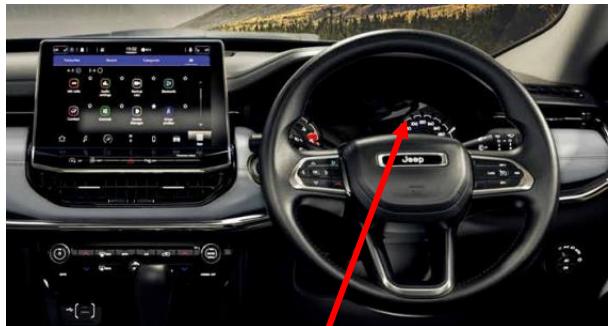
車両制御モジュール

メータークラスター
(不具合発生部位)

基準不適合部位

注: 対策を施す部位を示す

車両制御モジュールにおいて、プログラムが不適切なため、メータークラスターの照明が昼間モードまたは夜間モードで固定されることがある。そのため、夜間モードに固定されると、昼間走行時にメータークラスターの照度が不足し、速度計等を明瞭に判読できない。

全車両、車両制御モジュールのプログラムを対策仕様に更新する。

識別：運転者席側ドアロック・ストライカ付近に当該リコールの識別ステッカを貼付する。
