改善箇所説明図

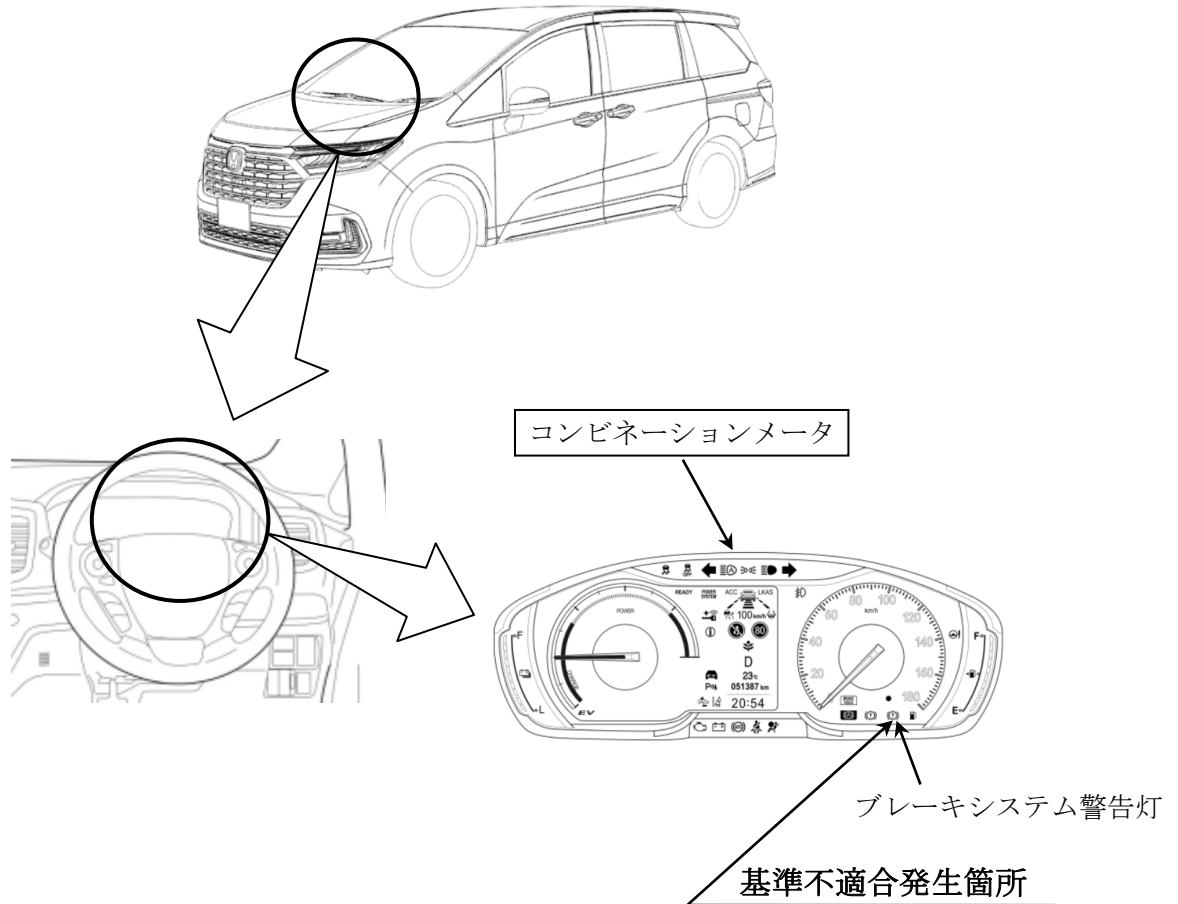
コンビネーションメータの警告表示プログラムが不適切なため、踏み間違い衝突軽減システムの各機能（近距離衝突軽減制動機能、誤発進抑制機能及び後方誤発進抑制機能）の故障時に、コンビネーションメータ内のブレーキシステム警告灯が点灯しない。そのため、協定規則第13H号に適合しない。

注： は書き換え部品を示す。

全車両、コンビネーションメータの警告表示プログラムを対策プログラムに書き換える。

識別：車台番号打刻の下一桁目上部に黄色ペイントを塗布する。
