## 改善箇所説明図

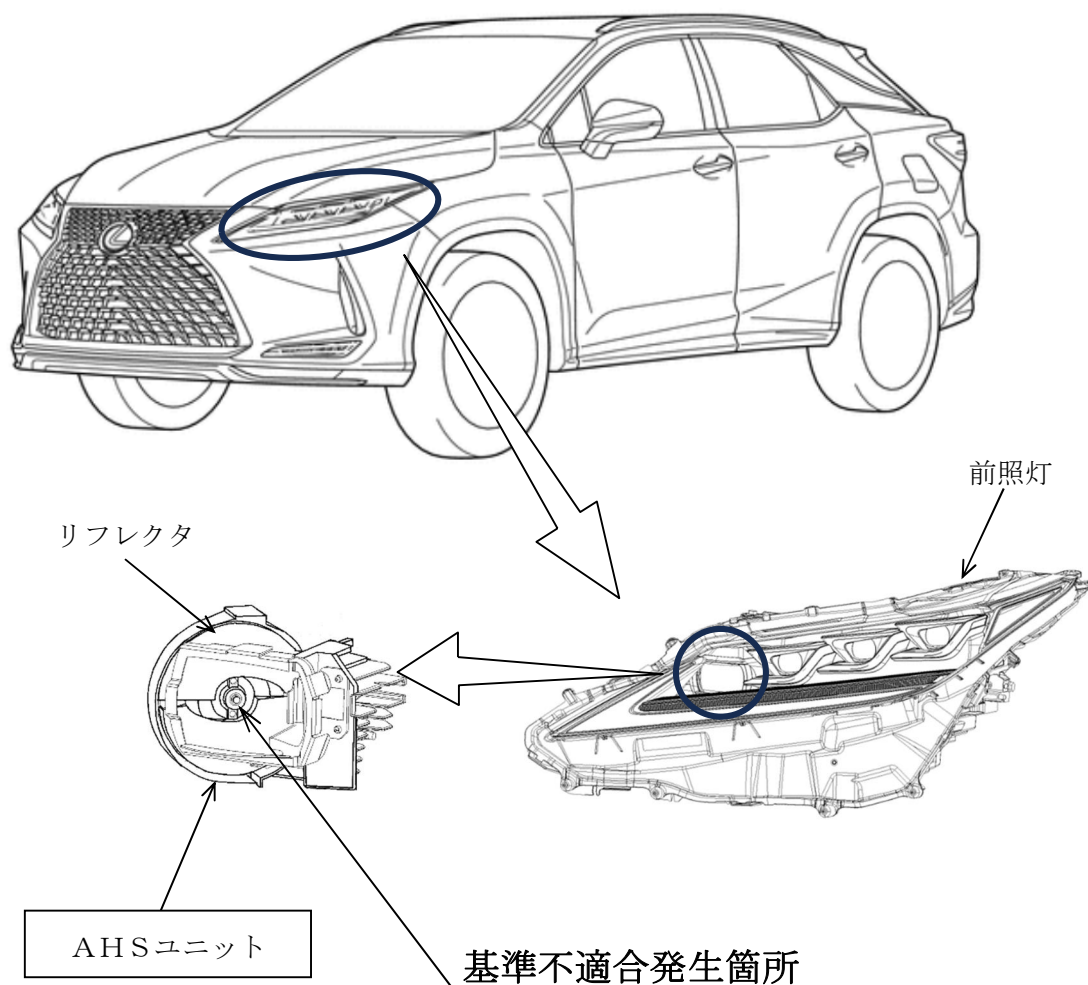
注：  は交換部品を示す。

運転支援装置のAHS※において、配光を制御するAHSユニットのリフレクタ取付部の強度検討が不十分だったため、加工油が付着した状態での高温環境下で長時間使用すると亀裂が生じることがある。そのため、亀裂が進行して破損し、警告メッセージが表示され、走行用前照灯が点灯しなくなるおそれがある。

使用者に当該不具合について周知し、警告メッセージが表示された場合は、左右前照灯の製造番号を点検し、該当する場合はAHSユニットを対策品と交換する。なお、交換用部品の準備に時間を要することから、部品の準備ができ次第、使用者に改めて案内し対策品に交換する。

識別：改善済車両には車台番号のハイフン後6桁目の上に黄色ペイントを塗布する。
