改善箇所説明図

前照灯 (アダプティブLED
ヘッドライトコントロールモジュール)

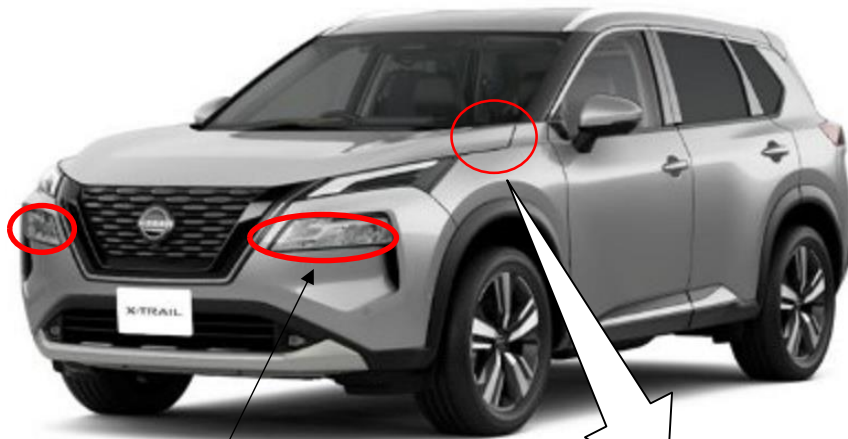
基準不適合発生箇所

アダプティブLEDヘッドライトコントロールモジュールにおいて、制御プログラムが不適切なため、周辺車両の存在を正しく検知できないことがある。そのため、先行車や対向車を検知した箇所を本来ロービームで照射すべきところをハイビームで照射するおそれがある。

注： は、制御プログラムを修正する部品を示す。

改善の内容

全車両、コントロールモジュールの制御プログラムを修正する。

識別：銀色のシールをモデルナンバープレートの右横に貼り付ける。
