大型トラックの追突事故（神奈川県厚木市）

【事故概要】

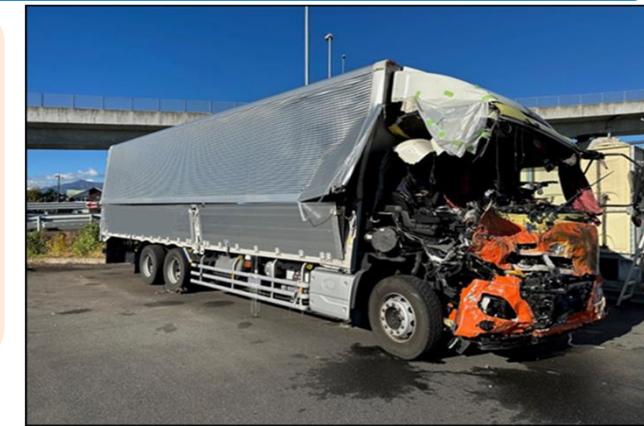
事故車両

- 日時：令和4年11月10日 3時26分頃
- 概要：大型トラックが東名高速道路の第1通行帯を走行中、渋滞の車列に追突したことにより、計4台の車両が関係する多重追突事故が発生。この事故により火災が発生し、車列最後尾の乗用車の運転者及び同乗者1名、中型トラックの運転者、追突した大型トラックの運転者の計4名が死亡した。

- 指導監督の徹底
 - ・ 生体的特性としての眠気のリズムにより高まる事故リスクの周知と対応措置の指導。
 - ・ 適性診断の指摘事項に対する適切な指導と運行記録計やドライブレコーダーの記録を利用したフォローアップの実施。
- 運行管理の徹底
 - ・ 眠気や体調の異変等により安全な運行ができないおそれのある場合に備え、緊急時の対処方法及びその際の連絡体制等についてのルール作りを行い、常日頃から運転者等に周知徹底しておくこと。
 - ・ 健康診断等により運転者の健康状態を把握するとともに、疾病治療中等の運転者に対しては、日々の点呼において、運転者の服薬や治療状況の確認を確実に行うなど、健康管理の徹底を図ること。

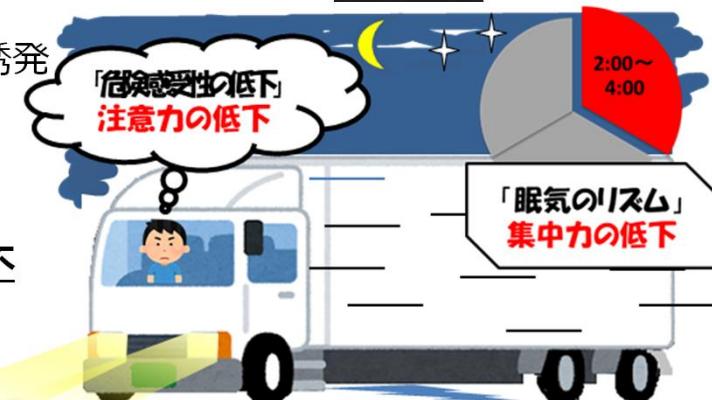
- 運転者（推定原因）
 - ・ 高速道路における深夜時間帯の単調な運転において、眠気リズムの影響により覚醒低運転が誘発され、前方の安全に対する集中力の低下。
 - ・ 運転特性の危険感受性の低下による前方の安全に対する注意力が低下。
- 事業者・運行管理者
 - ・ 集中力の低下を招くおそれのある眠気リズムが安全運行に影響を及ぼすことについての指導の不足。
 - ・ 運転者個々の運転特性に配慮したきめ細かな指導の不足。
